**Restauro lavatoi di via Mario Lupo e di via Borgo Canale**

B - Lavatoio di via Borgo Canale

PROGETTO DI RESTAURO: Relazione tecnico illustrativa

**LAVATOIO STORICO DI VIA BORGO CANALE  
BERGAMO**

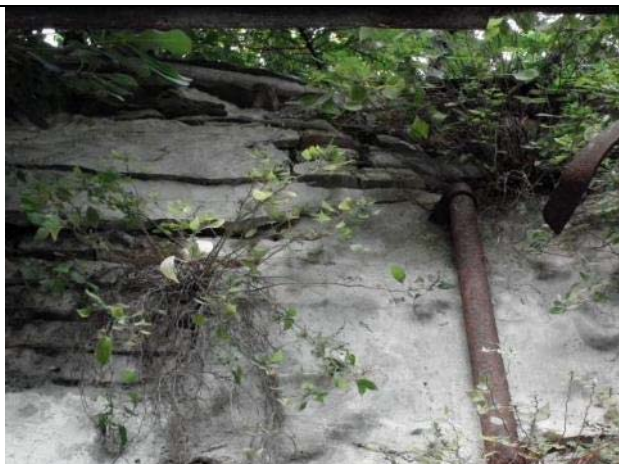
*Dislocazione del tessuto murario di sommità*

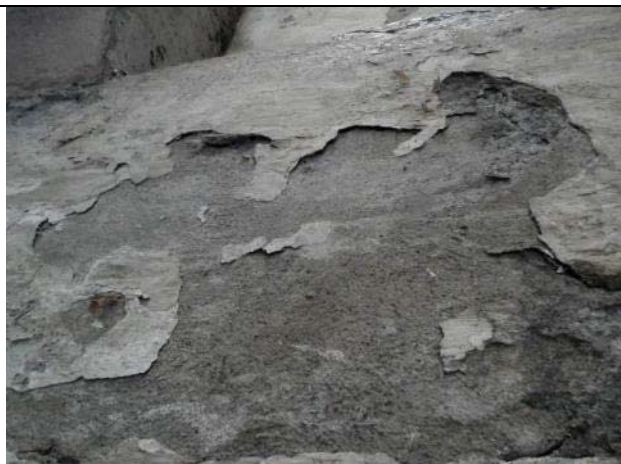
*Difetti di adesione della pellicola pittorica*

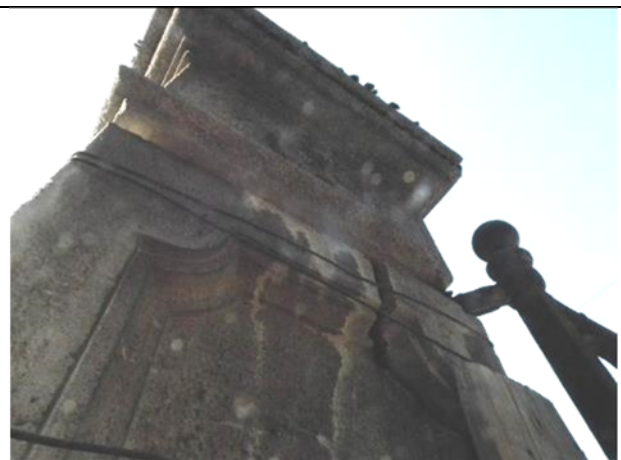
*Dettaglio colonna di ingresso fratturata*

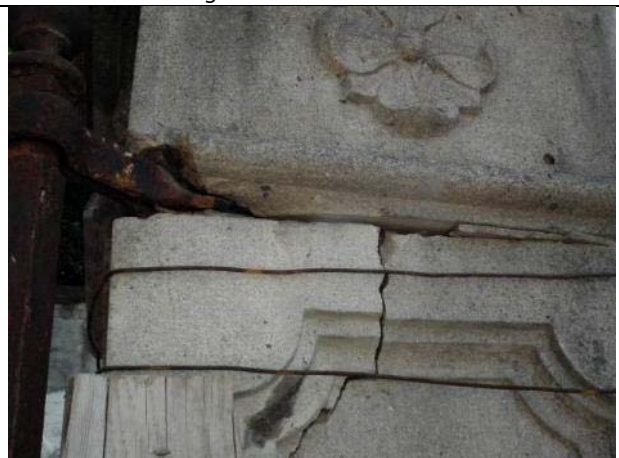
*Dettaglio frattura colonna sx e scalzamento del capitello*

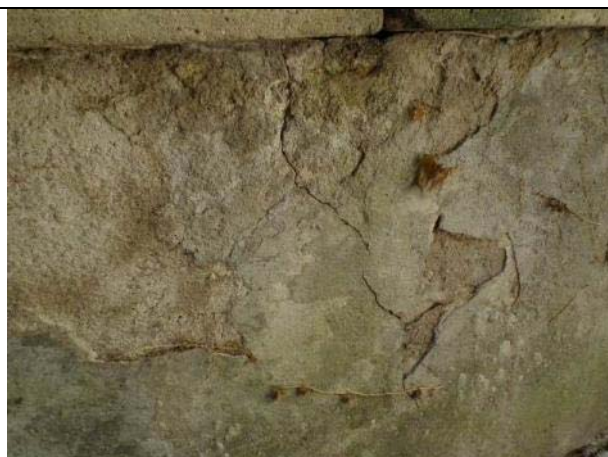
*Dettaglio scagliatura e distacco finitura cementizia*

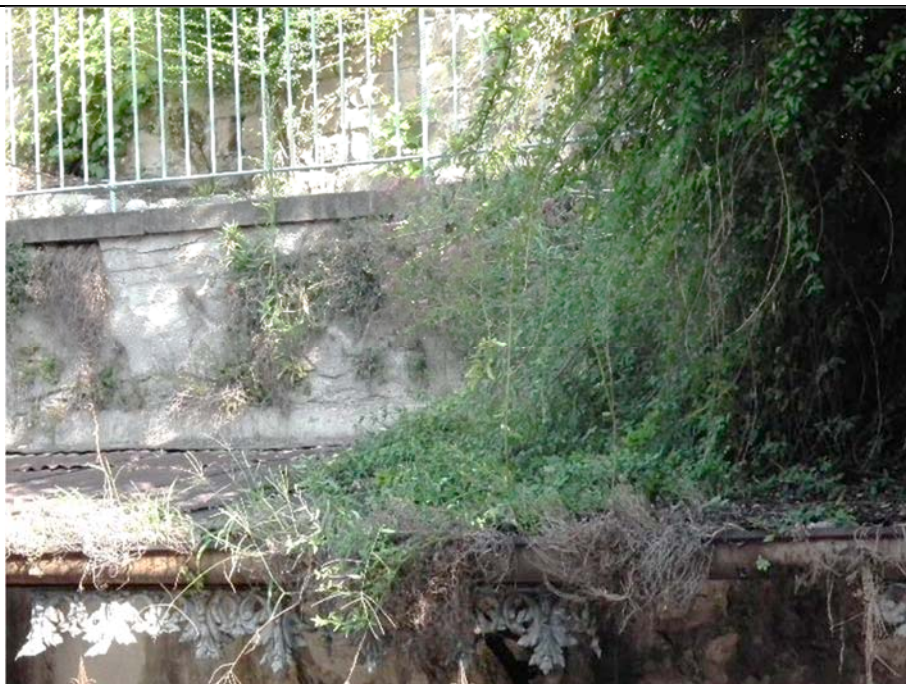
*Scorcio dell'estradosso della copertura*

La copertura, realizzata con una singola falda ordita a sbalzo dalla parete nord del lavatoio e sostenuta da 4 pregevoli mensole composte da profilati a "T" e in piatto finemente lavorati e sagomati a riprodurre esili volute floreali, presenta gravi problemi di conservazione sia a livello del manto di rivestimento che delle strutture portanti.

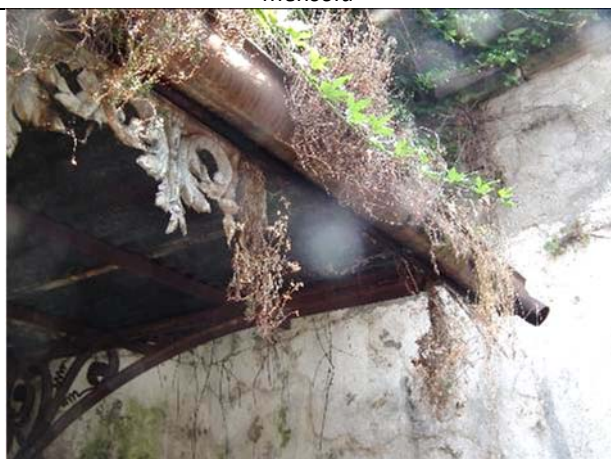
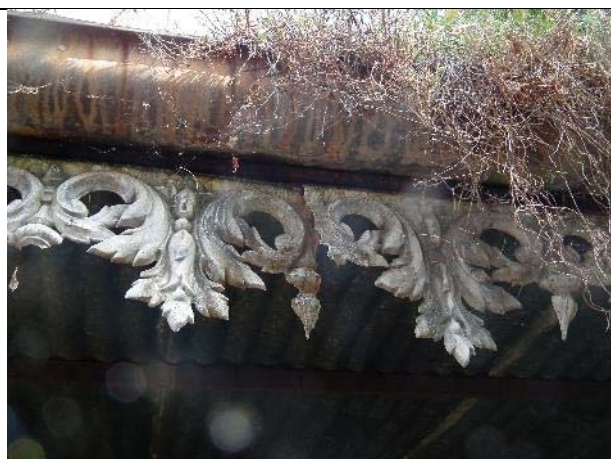
Così anche il canale di gronda terminale e la scossalina contro muro sono completamente ricoperti ed intasati da accumuli di particellato e dalla vegetazione e sono largamente consunti e irrimediabilmente danneggiati dall'azione corrosiva dell'acciaio.

Il sottogronda decorativo composto da una lamina finemente lavorata a sbalzo a riprodurre eleganti girali di foglie di acanto risulta purtroppo lacunoso per larghi tratti del perimetro e parzialmente danneggiato per gli elementi rimasti in opera.

*Dettaglio del canale e del sottogronda*

Si prevede inoltre la sostituzione del canale di gronda esterno e della scossalina di attacco a parete mediante elementi sagomati in zinco-titanio delle medesime dimensioni di quelli attualmente esistenti.

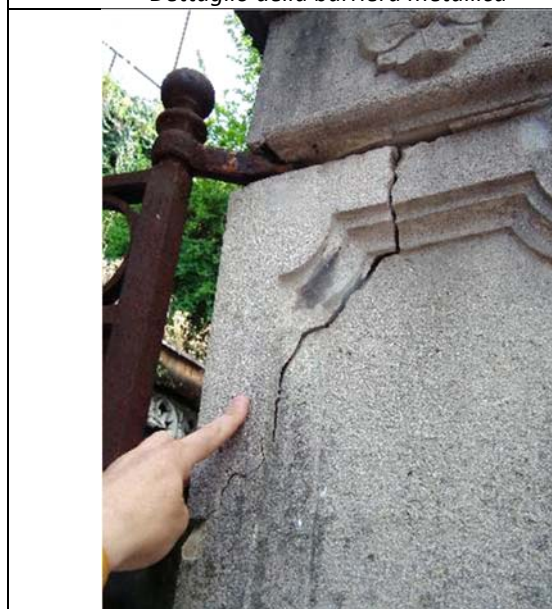
dall'apertura dell'anta sulla colonna, sta causando seri problemi di stabilità alle colonne ed in specifico a quella di destra, seriamente lesionata nel fusto intermedio e caratterizzata da un vistoso scalzamento del capitello.

*Rottura della colonna*

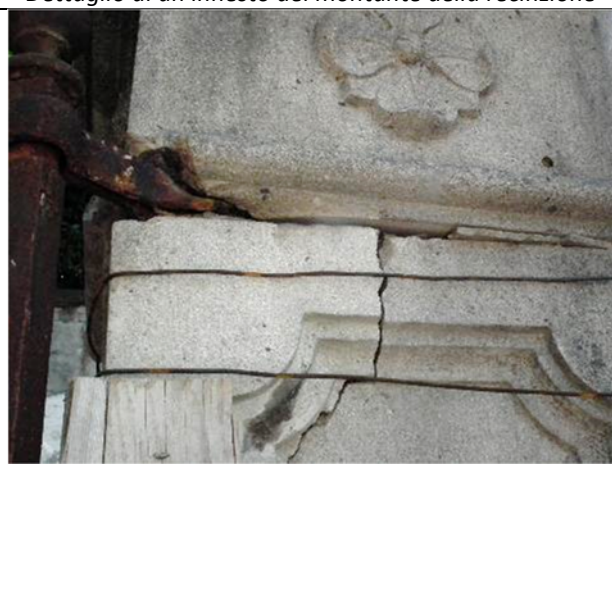
L'ossidazione sta creando consistenti problemi anche a livello delle zanche di innesto delle due ante del cancello sulle colonne in cemento. Per via dell'azione meccanica di espansione indotta sui blocchi di cls dagli ossidi prodotti nel corso della corrosione si registrano problemi seri di rottura e/o dislocazione dei blocchi lapidei. Tale fenomeno, abbinato all'azione statica e dinamica indotta

*Dettaglio dell'innesto superiore dell'anta nella colonna*

Il cardine superiore dell'alta destra del cancello sarà oggetto di una apposita verifica della parte innestata nella colonna. Si procederà quindi alla rimozione provvisoria del capitello soprastante e alla verifica delle condizioni della zanca metallica di innesto, prevedendo la sua eventuale sostituzione nel caso di rottura o eccessivo deterioramento.

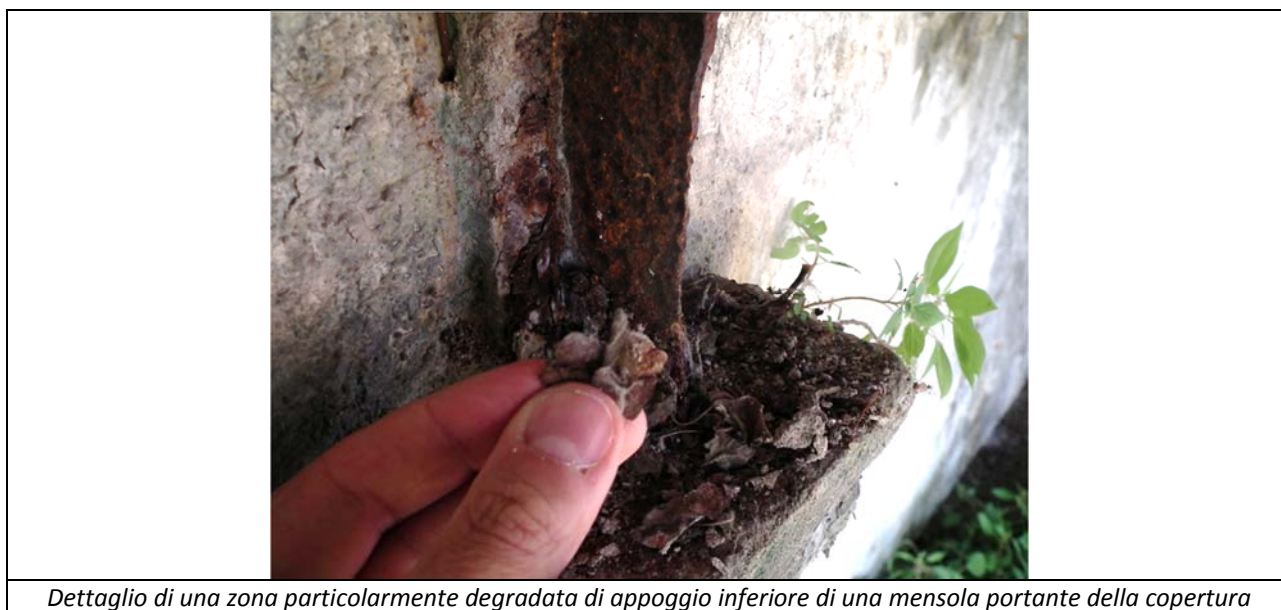
*Dettaglio di una zona particolarmente degradata di appoggio inferiore di una mensola portante della copertura*

Nelle zone di particolare consunzione delle sezioni resistenti sarà eventualmente valutata l'esecuzione di operazioni locali di reintegrazione della sezione mediante taglio meccanico della zona compromessa con dischi abrasivi di precisione, sagomatura di nuovi elementi in ferro secondo le forme della parte preesistente asportata, posizionamento e collegamento mediante saldatura a completa penetrazione delle stesse, con rifinitura finale delle zone di saldatura mediante micro frese e/o punte abrasive.

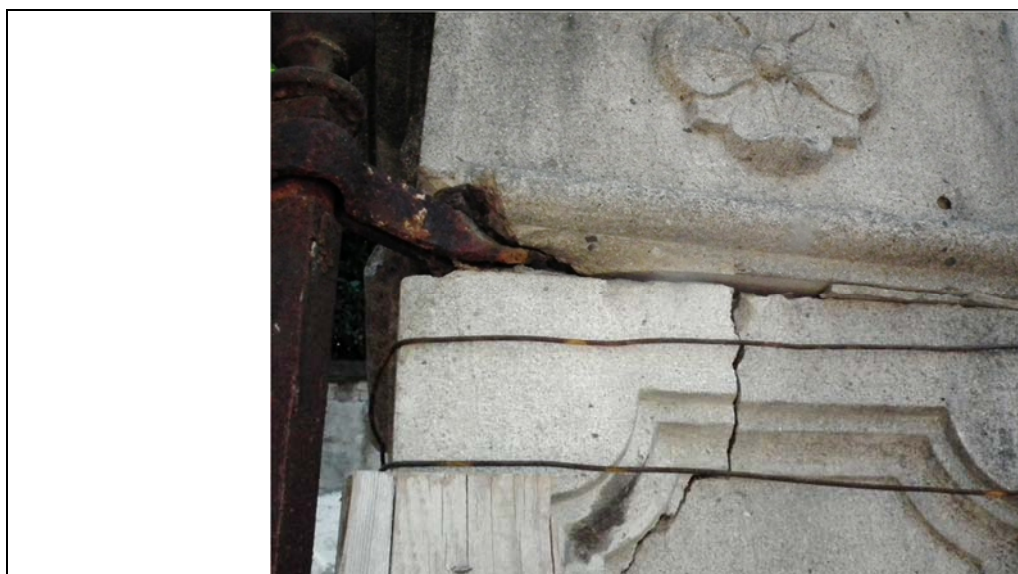
*Dettaglio della zona di innesto della cancellata dx sulla colonna con la rottura dello spigolo inferiore e lo scalzamento del capitello*

Sarà quindi eseguito il corretto inghisaggio del perno metallico nel fusto della colonna mediante malta espansiva e si procederà al consolidamento dello spigolo lesionato della colonna mediante incollaggio con resina e l'inserimento di perni passanti in acciaio inox. Si procederà quindi alla ricollocazione del capitello mediante idoneo imperniaggio con perni inox dello stesso sul fusto, e mediante allettamento con malta strutturale tixotropica di allettamento.

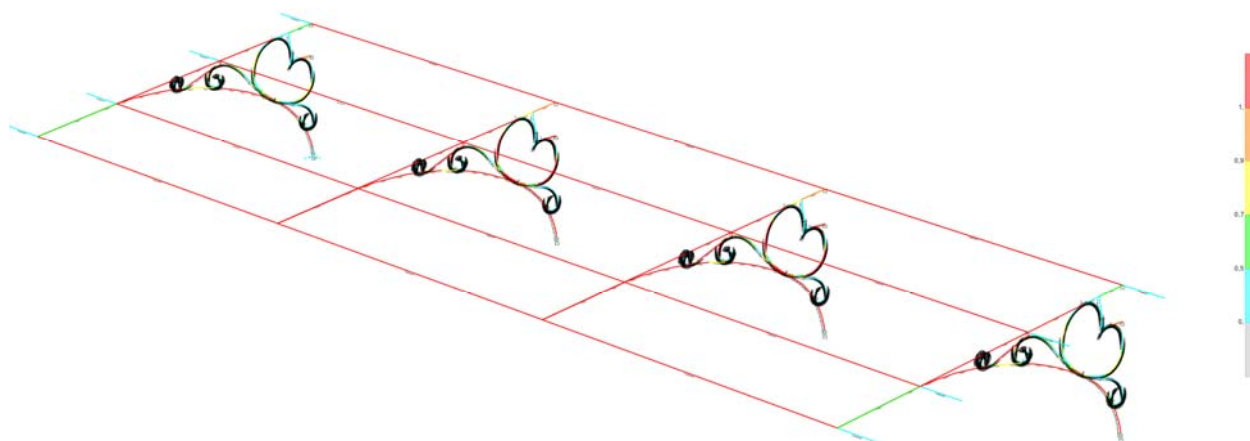
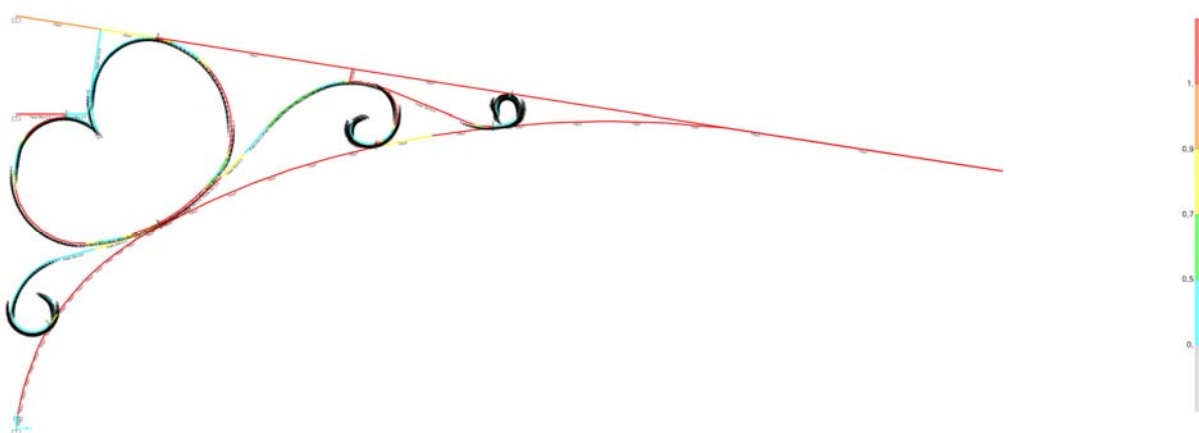
Mappatura di sintesi delle verifiche condotte con tasso di sfruttamento degli elementi

Come ben visibile dalla mappatura soprastante e come del resto prevedibile la pressoché totalità degli elementi, con sporadiche eccezioni relegate agli elementi di estremità dei calastrelli e delle mensole, NON RISULTA VERIFICATA e non è pertanto in grado di reggere i carichi di progetto.

Alla luce degli esiti delle verifiche sopra sintetizzati si può confermare la necessità di un generalizzato intervento di consolidamento delle strutture portanti della copertura, finalizzato a consentire il rispetto delle prescrizioni normative attuali.

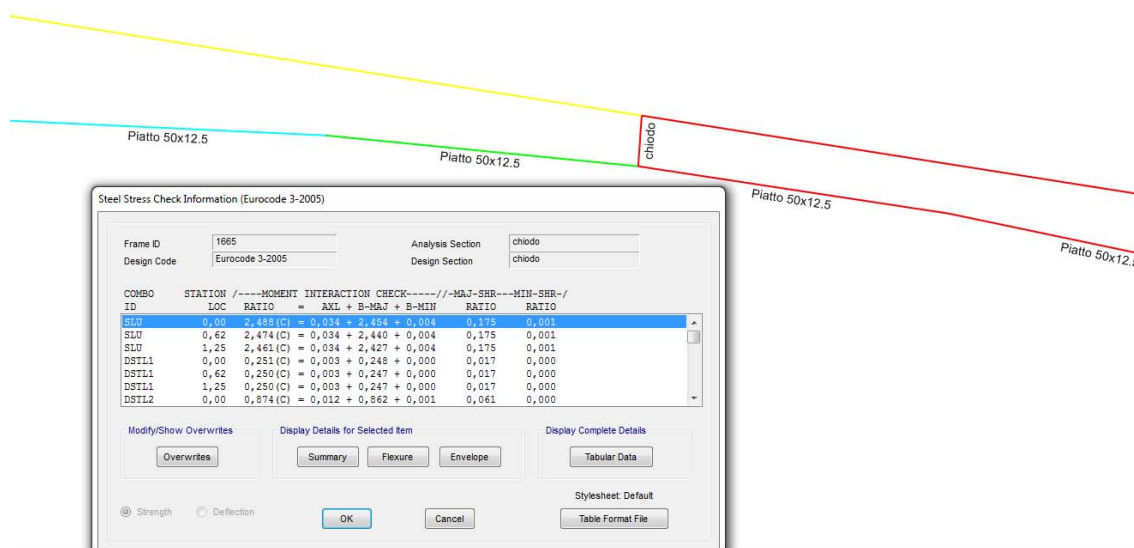
Le stesse chiodature di collegamento fra gli elementi delle mensole risultano sovra-sollecitate e non rispettano le verifiche di norma.

Dettaglio verifica chiodo di collegamento interno

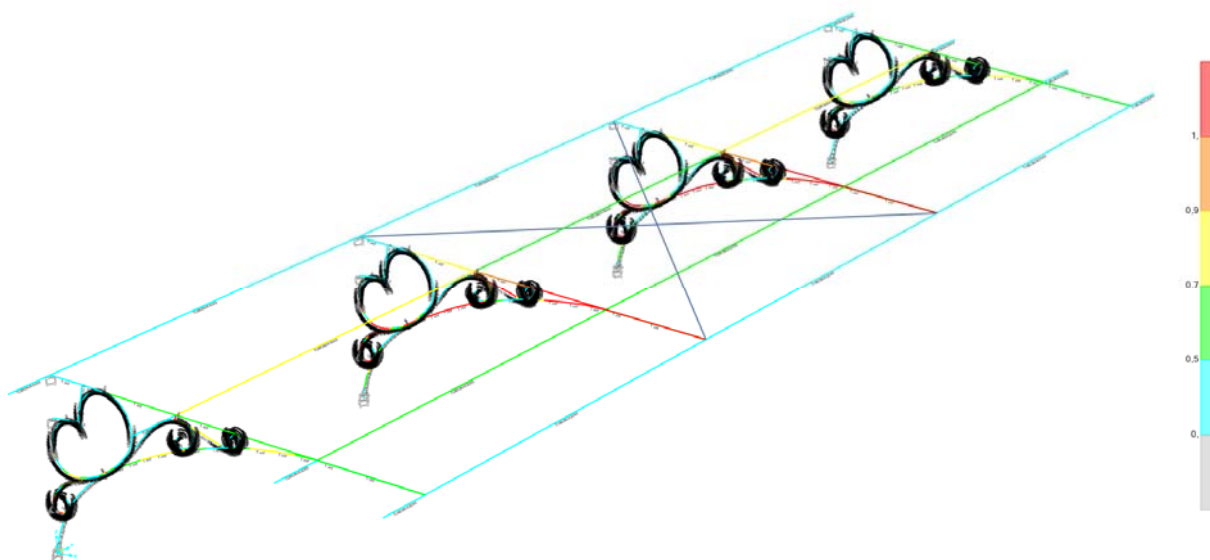
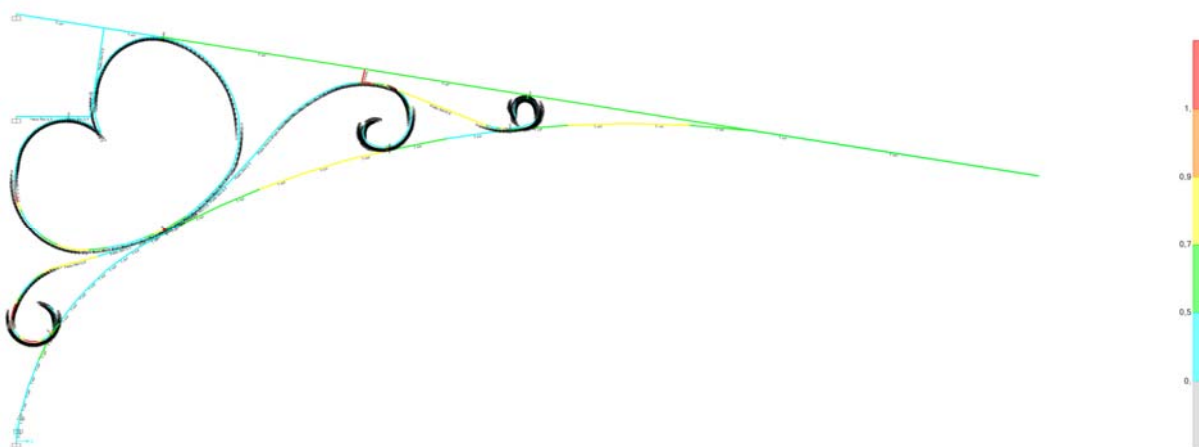
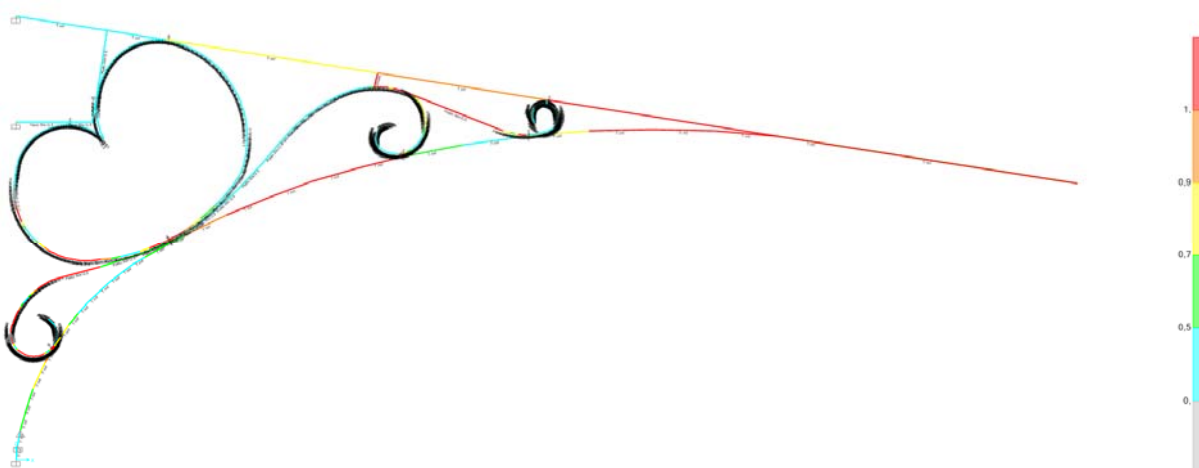
*Mappatura di sintesi delle verifiche condotte con tasso di sfruttamento degli elementi*

Come è desumibile dalle mappature sopra riportate, seppur in misura limitata ad alcuni elementi portanti circoscritti, ma anche nella condizione post-rinforzo la struttura non risulta verificata rispetto ai carichi di normativa.
