Restauro lavatoi di via Mario Lupo e di via Borgo Canale

A - Lavatoio di via Mario Lupo

PROGETTO DI RESTAURO: Relazione tecnico illustrativa

**PROGETTO DEFINITIVO DEGLI INTERVENTI DI RESTAURO E RIQUALIFICAZIONE
RELAZIONE TECNICO-ILLUSTRATIVA**

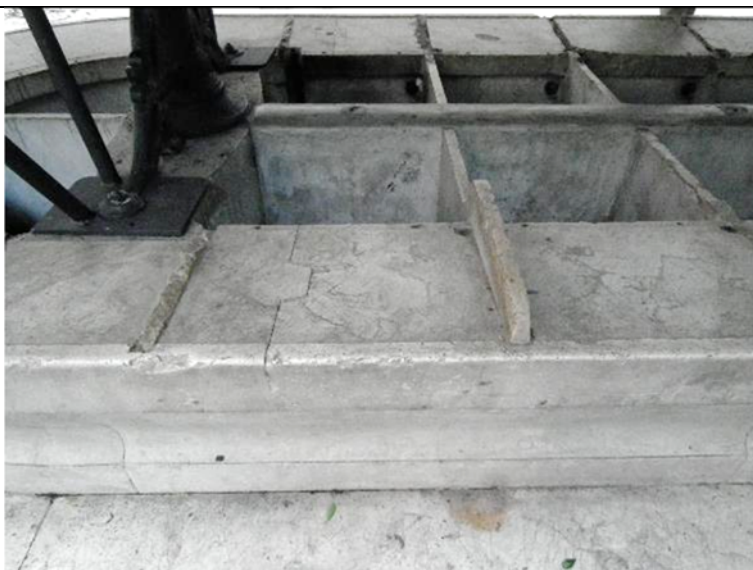
Frequenti e diffusi i segni di incuria e vandalismo che hanno causato la perdita della quasi totalità delle costolature in pietra originariamente presenti fra i piani inclinati di lavaggio prospicienti le vasche e imbrattato con scritte a vernice alcuni punti del basamento.

Costolatura di separazione dei piani di lavaggio integra (dx) e danneggiata (sx)

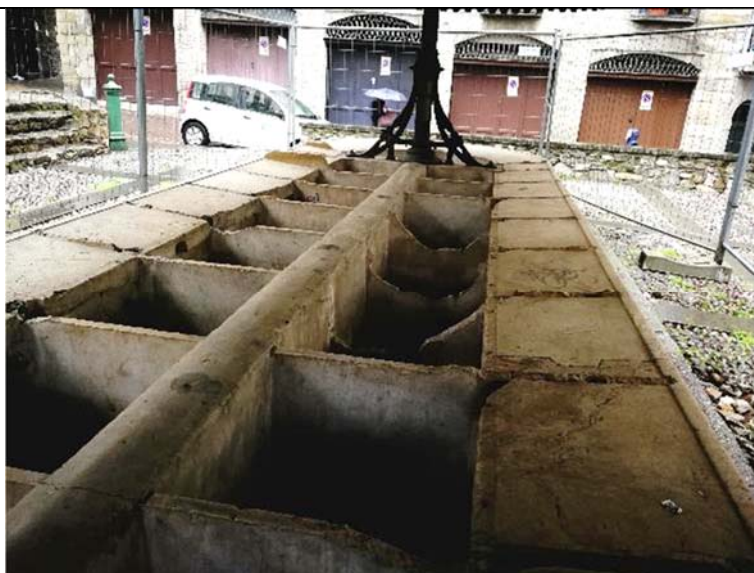
Lastre di separazione e costolature sui piani di lavaggio rotte da vandali

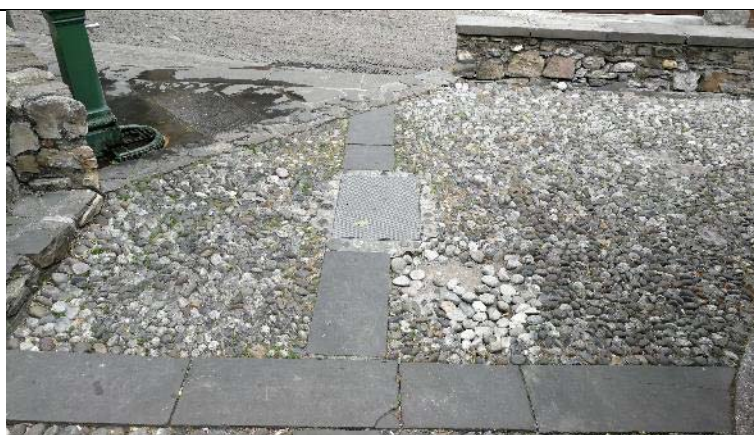
La pavimentazione a Rizzata denota numerose zone dissestate in cui i ciottoli risultano mancanti o dislocati, e numerose zone di rappezzo male eseguite con un allettamento a base cementizia eccessivamente affiorante.

Zona dissestata della Rizzata di pavimento

- nella locale sistemazione della pavimentazione circostante in acciottolato per le parti dissestate;
- nella sostituzione delle lamiere di rivestimento e degli elementi terminali della copertura con nuovi elementi in lamiera di zinco-titanio aggraffati;
- nella reintroduzione dell'acqua all'interno delle vasche del lavatoio mediante l'installazione di un nuovo impianto idraulico a circuito chiuso per il ricircolo ed il trattamento dell'acqua;
- nell'installazione di un nuovo impianto di illuminazione architettuale con sensori crepuscolari.

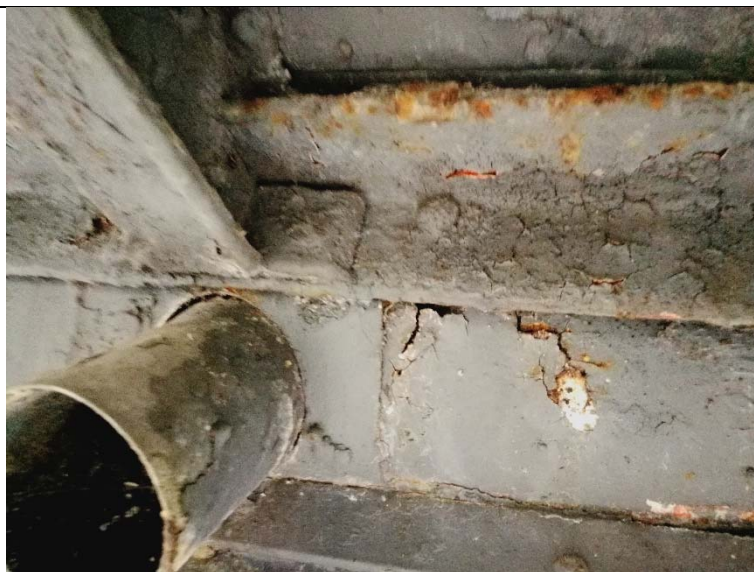
Così anche il canale di gronda e i tubi di scarico sono completamente ricoperti ed intasati da accumuli di particellato e sono largamente consunti e irrimediabilmente danneggiati dall'azione corrosiva dell'acciaio.

Dettaglio dell'innesto del canale di scarico nella gronda

Si prevede inoltre la sostituzione del canale di gronda esterno con una nuova lamiera in zinco-titanio sagomata secondo l'attuale disegno della gronda.

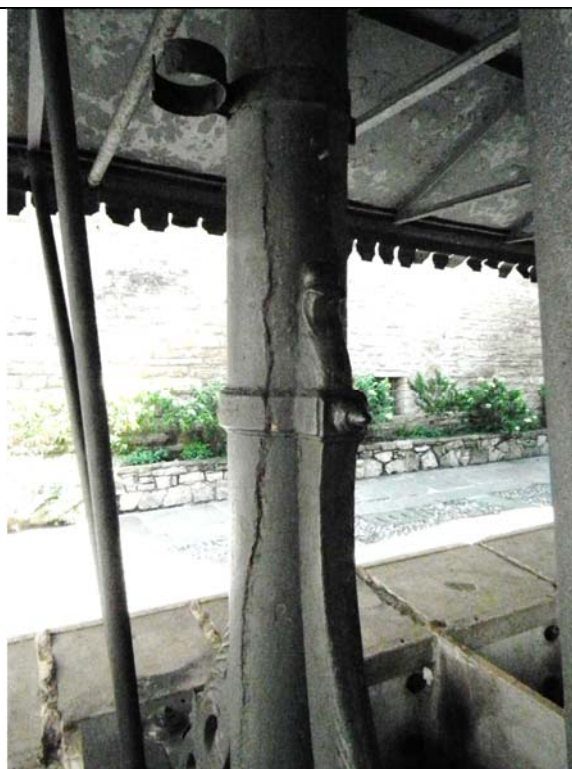
Sulla colonna in ghisa di lato Ovest si rileva la presenza di gravi fenomeni di fessurazione, sia in direzione verticale lungo il tronco della colonna e per buona parte del suo sviluppo (n.2 lesioni di 1.2 e 0.80 metri), sia in direzione circonferenziale a livello del capitello nella zona di innesto della briglia inferiore della reticolare di falda.

Dettaglio della fessura verticale sulla colonne di ghisa

- Consolidamento della colonna in ghisa fessurata di lato Ovest mediante fasciatura in basso spessore con rete bidirezionale in cfrp applicata in matrice organica;

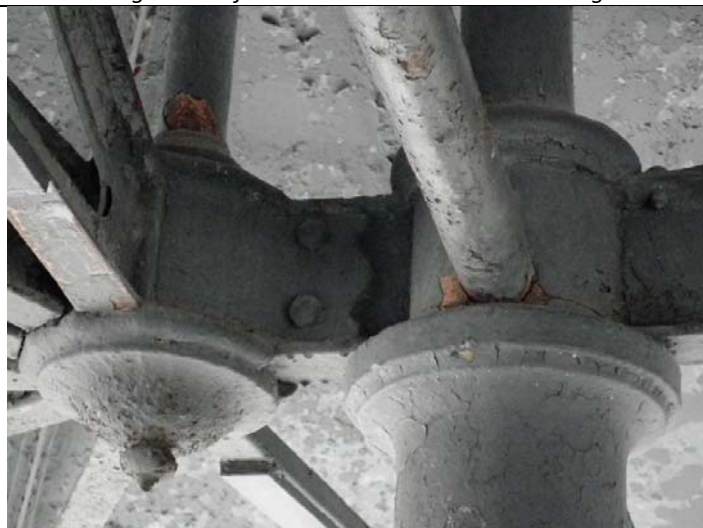
Dettaglio del capitello inferiore della colonna Ovest e del montante adiacente di supporto della parte circolare della copertura

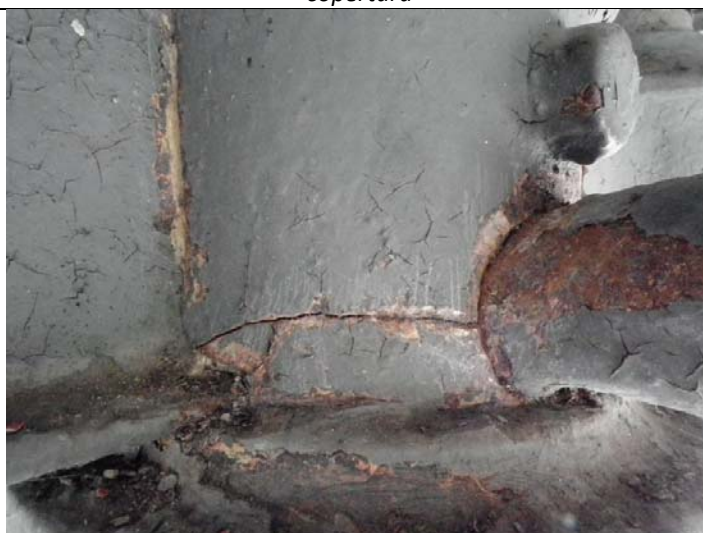
Quest'ultima lesione è passante e interessa tutta la circonferenza configurando di fatto un completo distacco della parte di sommità della colonna, ormai priva di risorse flessionali e taglienti.

Dettaglio della fessura sul capitello della colonna

- Consolidamento del capitello fessurato sulla colonna di lato Ovest mediante confinamento verticale con doppia corona circolare in acciaio inox e perni presollecitati d.10mm;

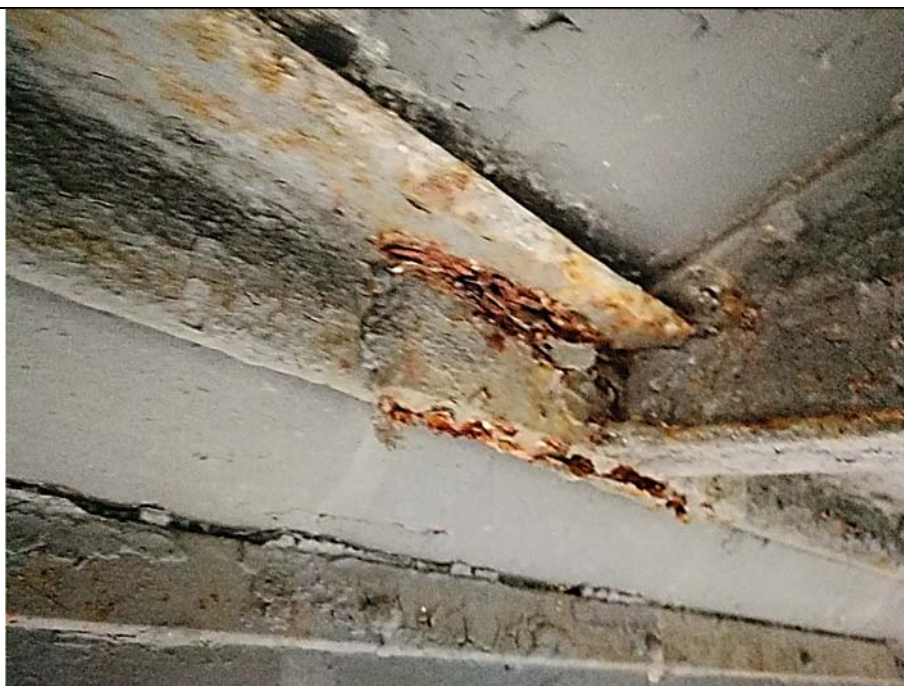
Dettaglio di una zona particolarmente degradata di collegamento sotto falda degli elementi portanti

Nelle zone di particolare consunzione delle sezioni resistenti sarà eventualmente valutata l'esecuzione di operazioni locali di reintegrazione della sezione mediante taglio meccanico della zona compromessa con dischi abrasivi di precisione, sagomatura di nuovi elementi in ferro secondo le forme della parte preesistente asportata, posizionamento e collegamento mediante saldatura a completa penetrazione delle stesse, con rifinitura finale delle zone di saldatura mediante micro frese e/o punte abrasive.

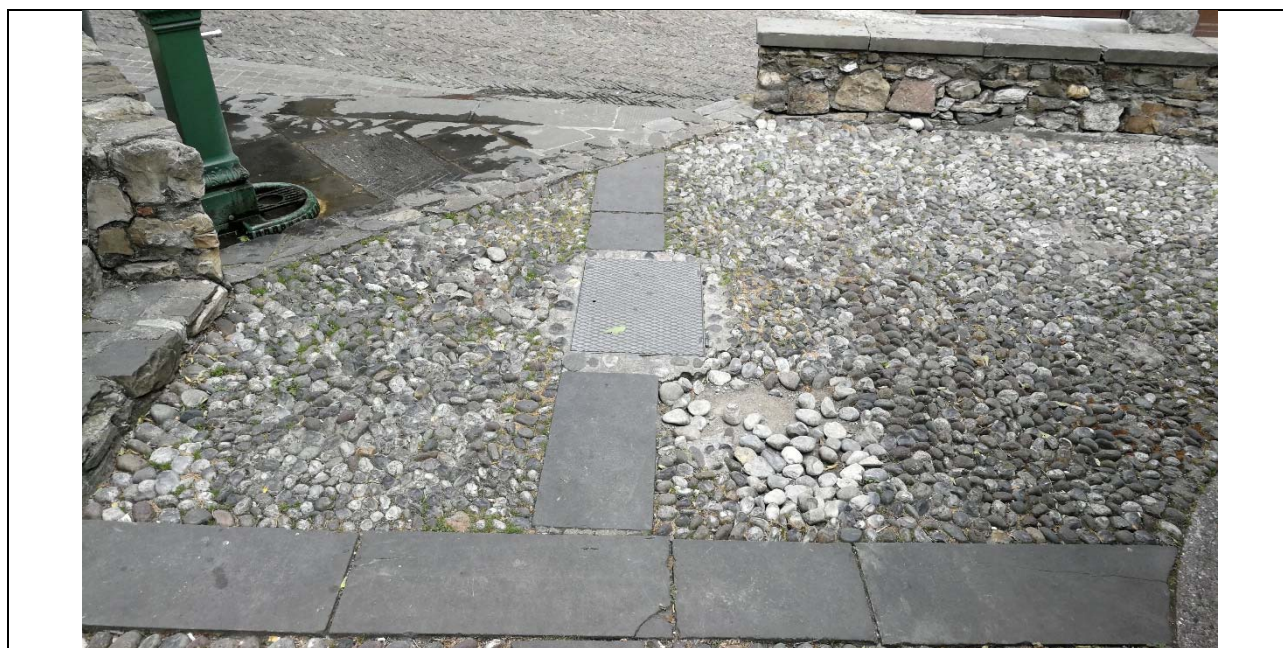
Zona dissestata della pavimentazione in acciottolato della piazzetta

A livello della pavimentazione esterna si prevede la sostituzione degli elementi in cls danneggiati di copertura del canale di scarico posto perimetralmente al lavatoio, ed il ripristino delle aree dissestate del pavimento a Rizzata.

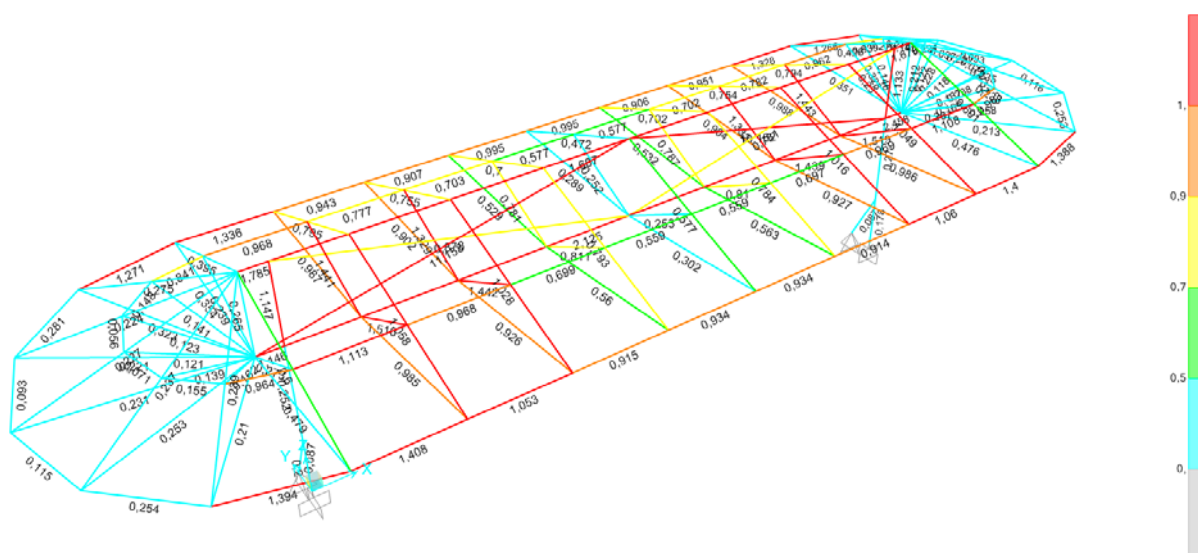
Mappatura di sintesi delle verifiche condotte con tasso di sfruttamento degli elementi

Come ben visibile dalla mappatura soprastante e come del resto prevedibile buona parte degli elementi NON RISULTA VERIFICATA e non è pertanto in grado di reggere i carichi di progetto.

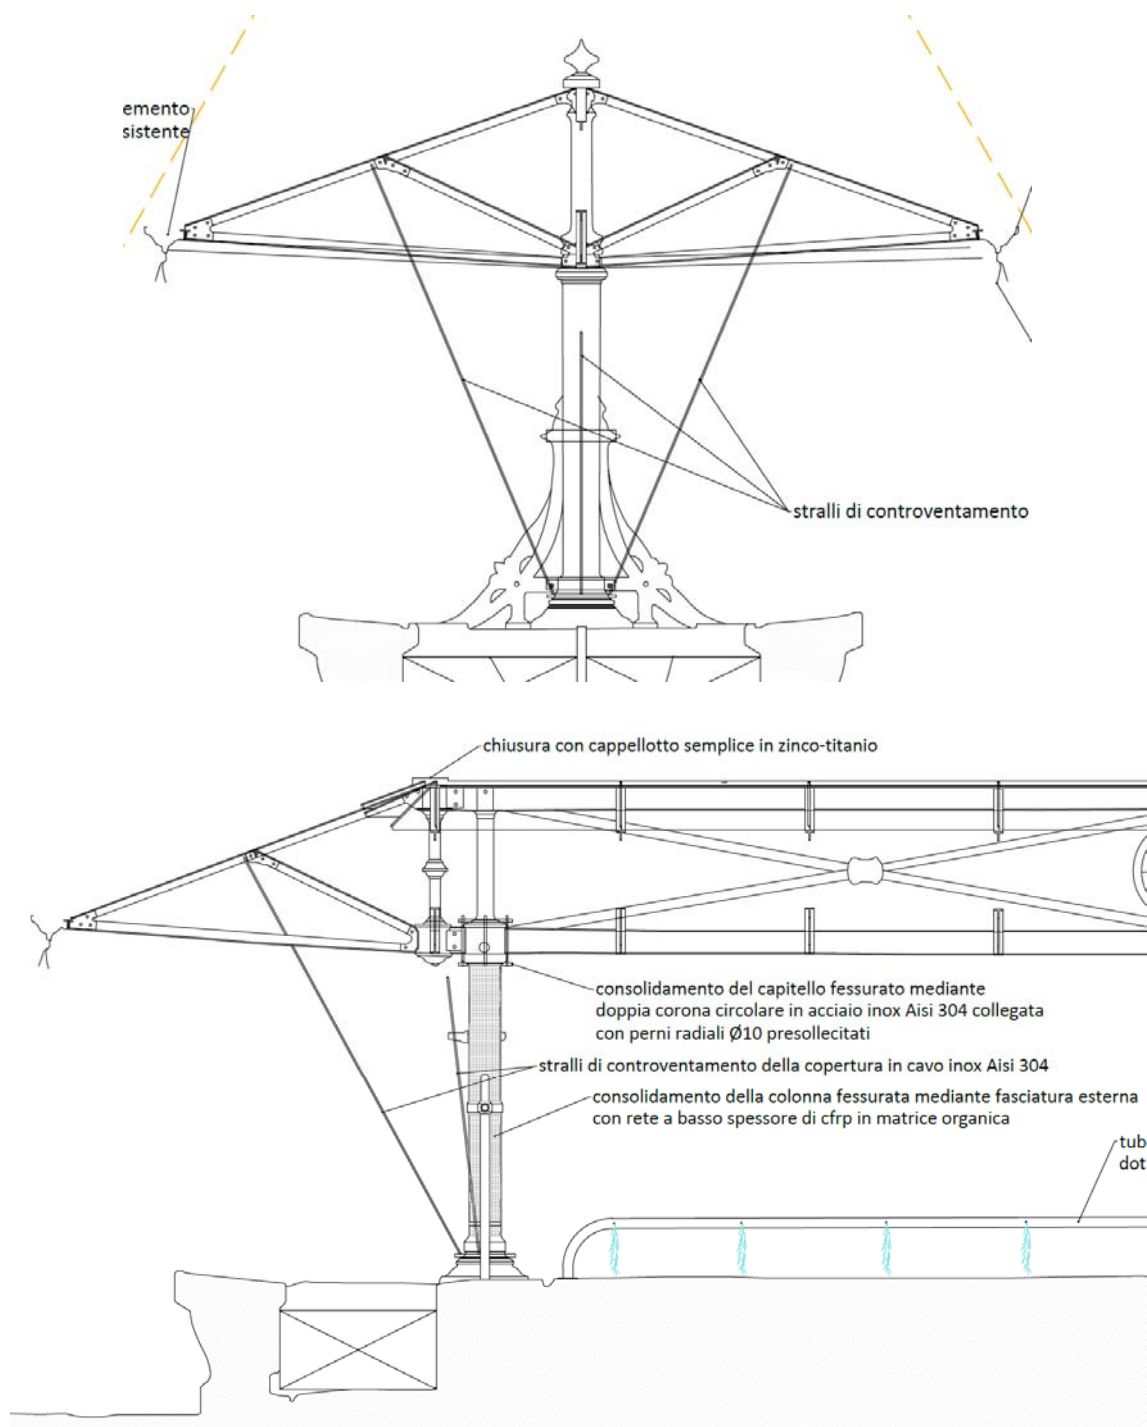
Sezione trasversale di intervento

- Consolidamento della colonna in ghisa fessurata di lato Ovest mediante fasciatura in basso spessore con rete bidirezionale in cfrp applicata in matrice organica;

- Consolidamento del capitello fessurato sulla colonna di lato Ovest mediante confinamento verticale con doppia corona circolare in acciaio inox e perni presollecitati d.10mm;
