**Complesso Monumentale di S. Agostino
Restauro del fronte laterale della ex chiesa ora
adibita ad aula magna
dell'università degli studi di Bergamo**

PROGETTO ESECUTIVO

SCHEDE DI ANALISI SISTEMI EDILIZI

EDIFICIO	C – EX CHIESA	
ANALISI DEI SISTEMI EDILIZI CON PROPOSTE DI PROGETTO		SCHEDA N° 06F

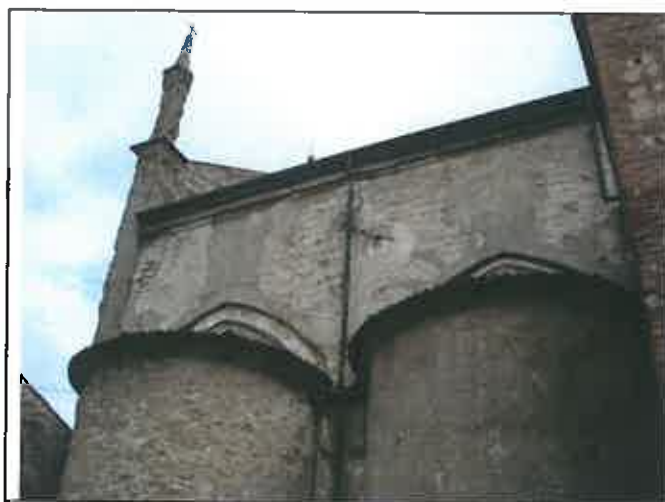
Parte alta delle due cappelle laterali, con presenza di tracce di intonaco antico e di recente fattura, pietra a vista con effetto raso-sasso, probabilmente non voluto ma dovuto al parziale distacco degli intonaci

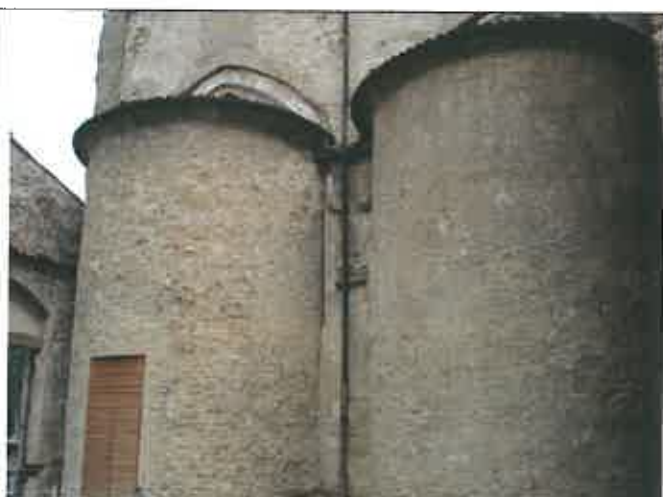
Vista della parte bassa sempre con una via di mezzo tra facciata intonacata e pietra a vista

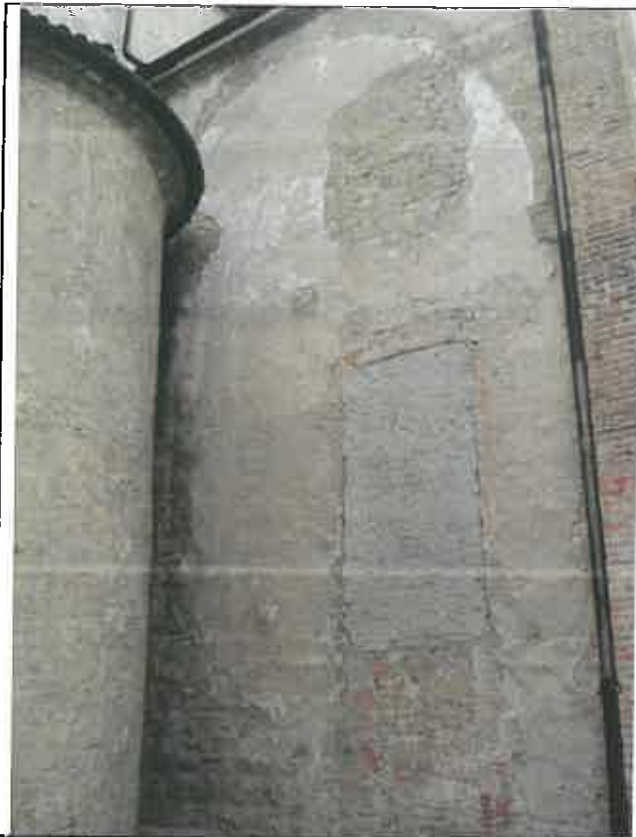
Spicchio trasversale con una finestra tamponata con intonaco cementizio, nella parte alta sono presenti porzioni di intonaco antico

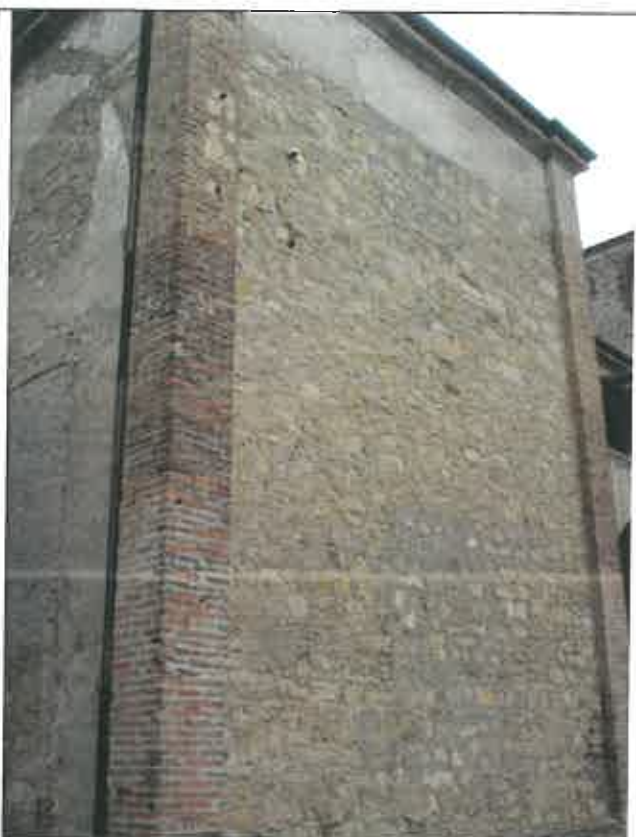
Porzione laterale con spigoli in mattoni a vista, muratura raso-sasso e fascia alta con intonaco cementizio

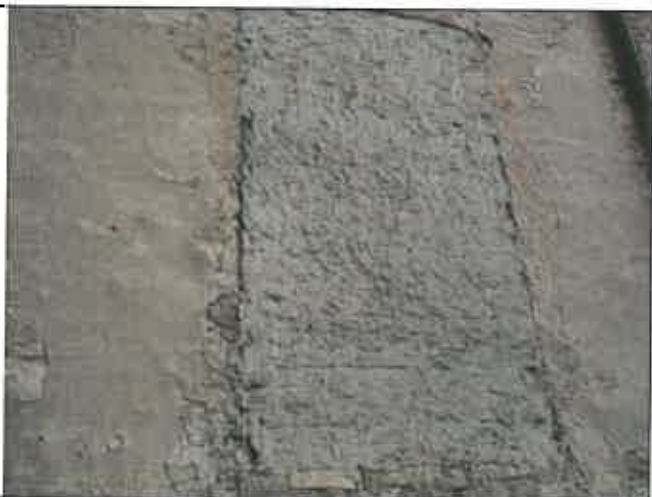
Particolare dell'apertura intonacata con "cemento" in questo caso si provvederà alla rimozione dell'intonaco ed alla reintegrazione con intonaco neutro, solo se facilmente rimovibile, in caso contrario si accompagnerà con una velatura di "riduzione"

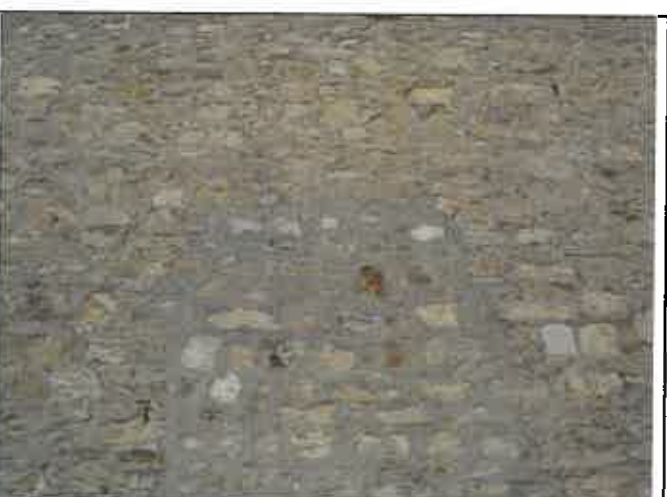
Altro particolare di una porzione stilata con "cemento" anche qui valgono le considerazioni fatte per l'immagine precedente

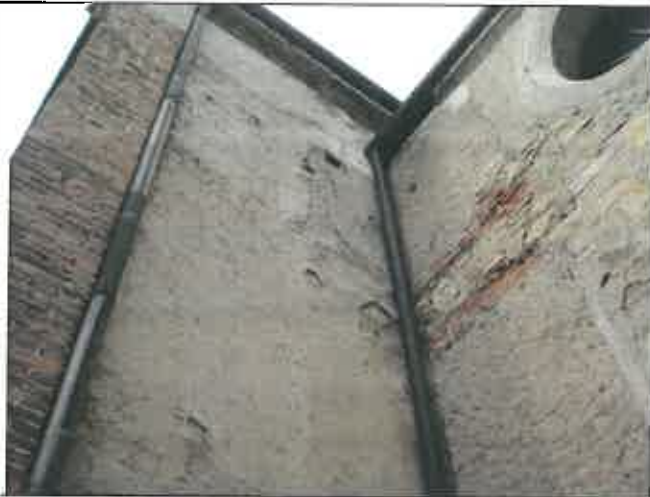
Vista laterale di una cappella, in questo caso prevalentemente intonacata

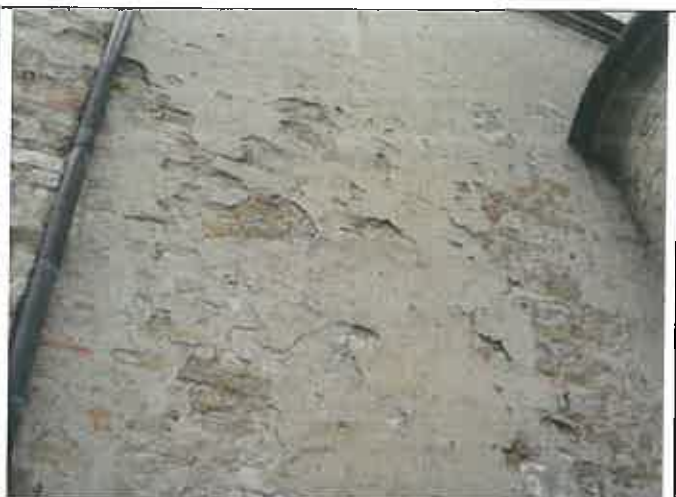
Altra vista della ex chiesa anche qui con prevalenza di intonaco, con ampi fenomeni di mancanza e distacco delle porzioni presenti

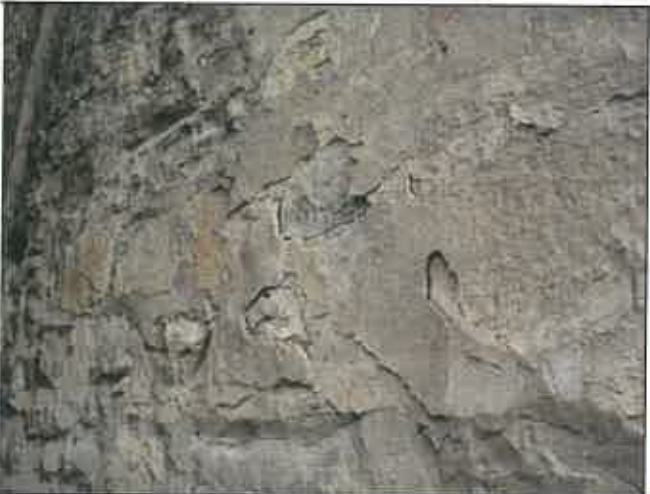
Particolare dei fenomeni di distacco dell'intonaco

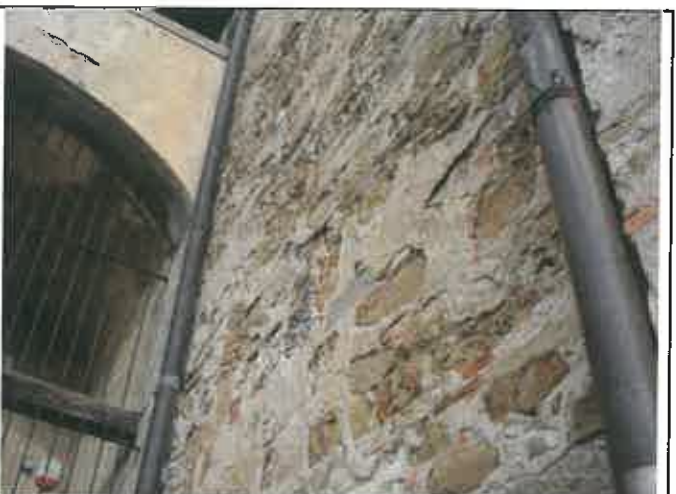
Particolare di una facciata laterale, in questo caso quasi totalmente priva di intonaco, con lacerti in fase di distacco

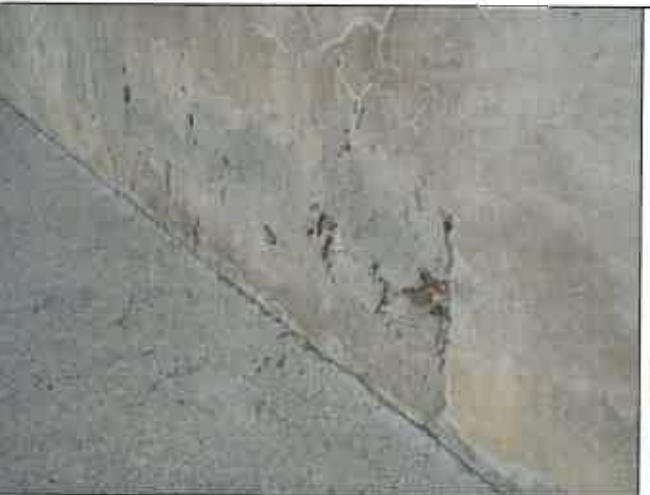
Particolare della parte bassa con intonaco disgregato, per l'azione meccanica dell'acqua e per problemi di umidità di risalita

- Demolizione dell'intonaco alla base con problemi di umidità di risalita (**codice intervento S20.A25.0**)
- Realizzazione di nuovo intonaco risanante ad azione deumidificante con malte ad alta resistenza ai Sali, composte da calce idraulica naturale, pozzolana, sabbie quarzifere e polveri carbonatiche selezionate (**codice interventi A20.A115.a,b,d,e - A20.A117.a,b**)

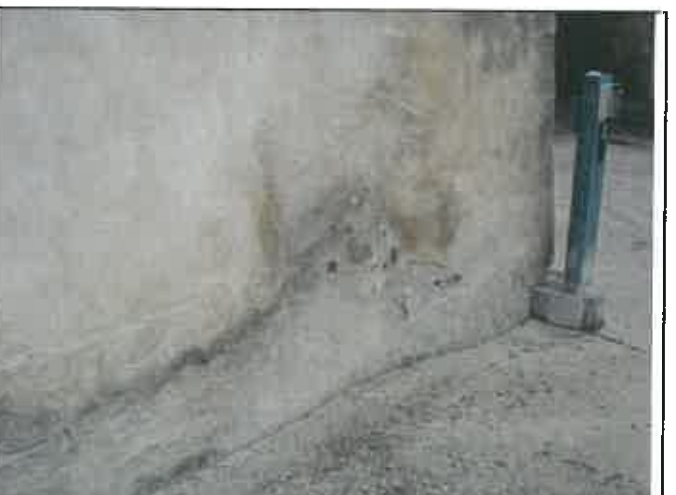
Altro particolare della parte bassa con i medesimi fenomeni di degrado, accelerati dalla presenza delle automobili posteggiate in adiacenza

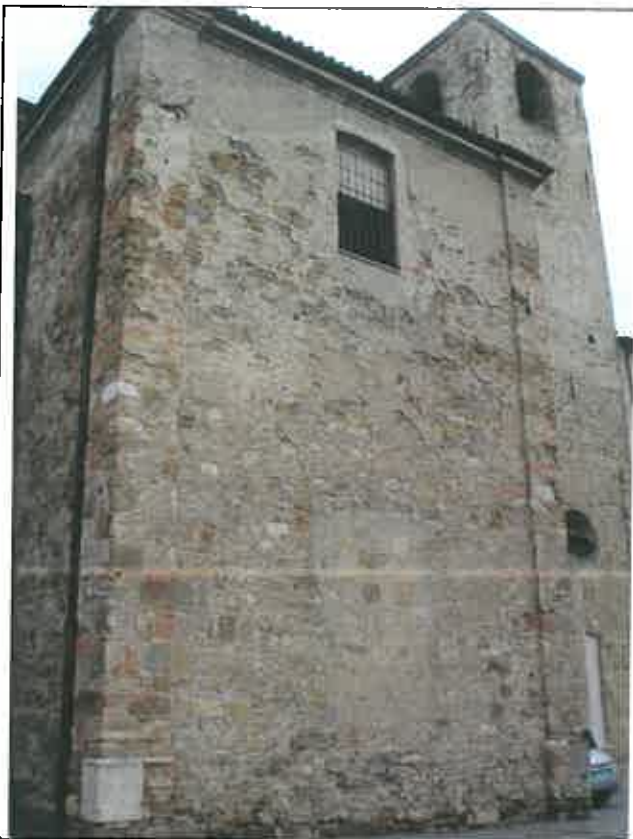
Altra cappella con lacerti di intonaco con evidenti fenomeni di distacco, nella parte bassa è più evidente il fenomeno di disgregazione dovuta all'azione diretta dell'acqua

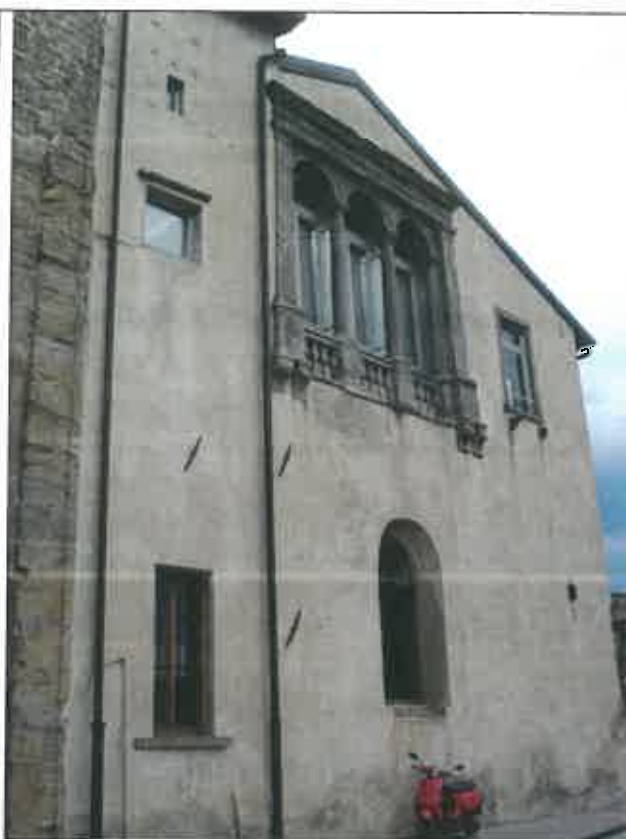
Vista della parte terminale della chiesa, facente parte del corpo di fabbrica del chiostro maggiore, dove la facciata si presenta interamente intonacata

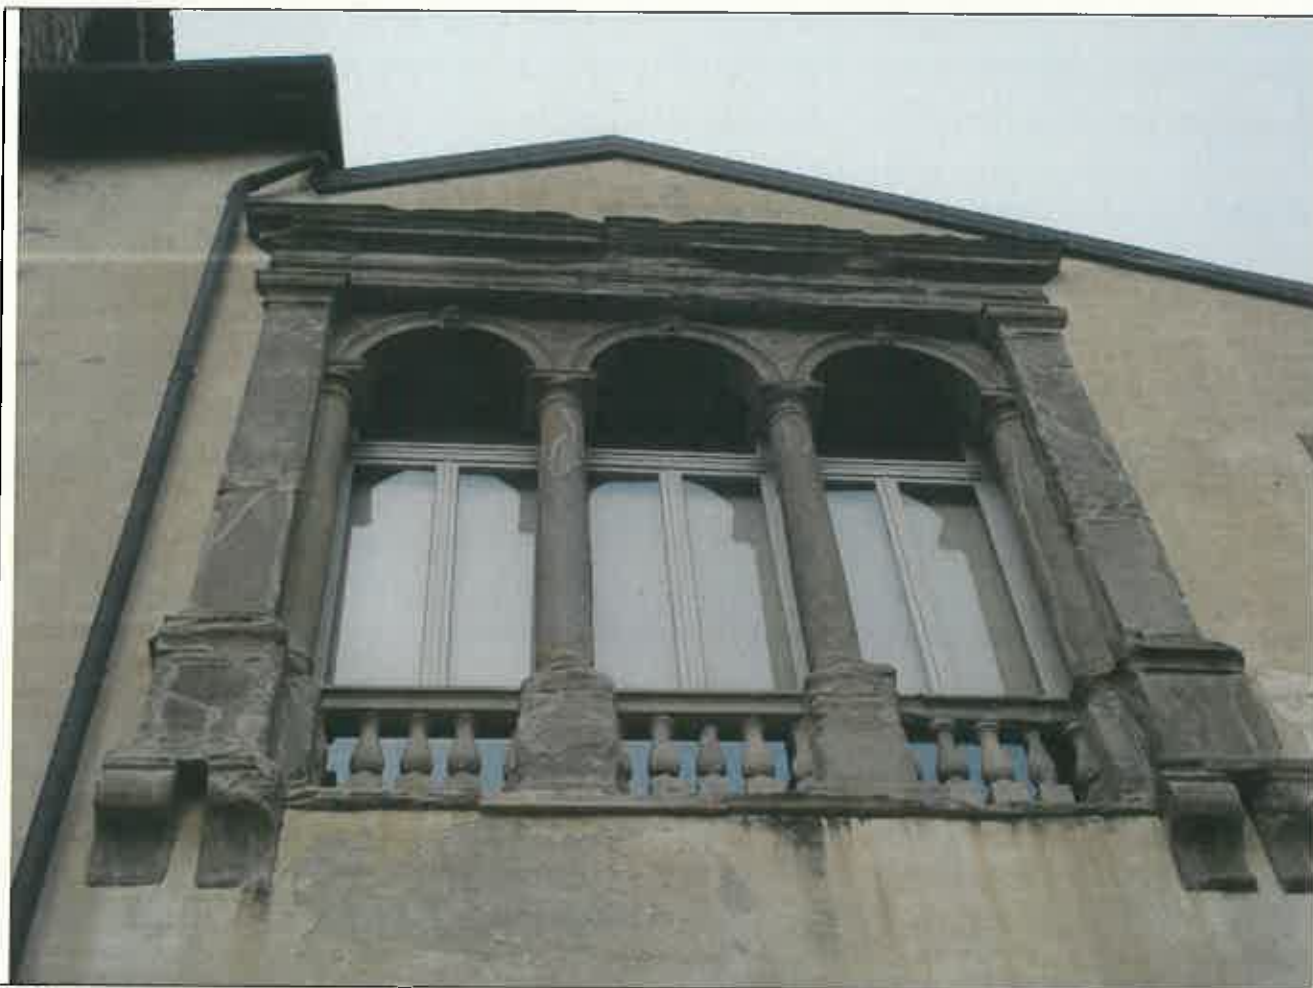
Vista d'insieme della grande finestratura posta al termine della sala di lettura della biblioteca posta al **primo** piano del chiostro maggiore

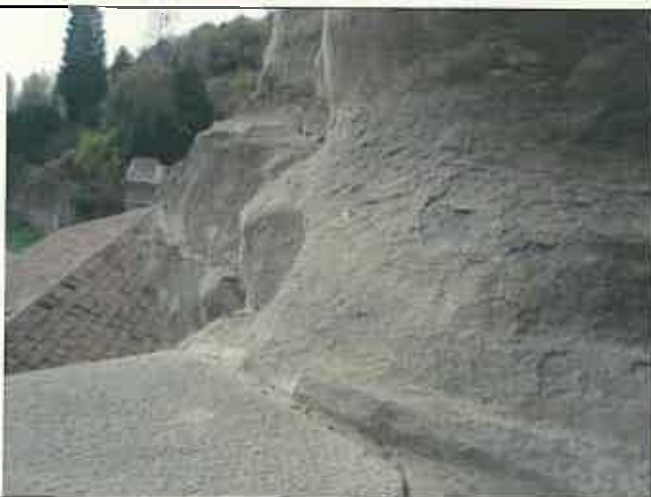
Particolare di una semicolonna laterale, con fenomeni di esfoliazione superficiale

-RIADESIONE PARTI DISTACCATE E/O IN FASE DI DISTACCO - Con particolare riferimento alle parti più esposte, mediante l'inserimento di perni in vetroresina Ø da 3 a 6 mm, fissati per circa 1/3 della loro lunghezza con pasta epossidica su fori opportunamente predisposti, il numero delle spinature dovrà essere concordato in fase esecutiva.

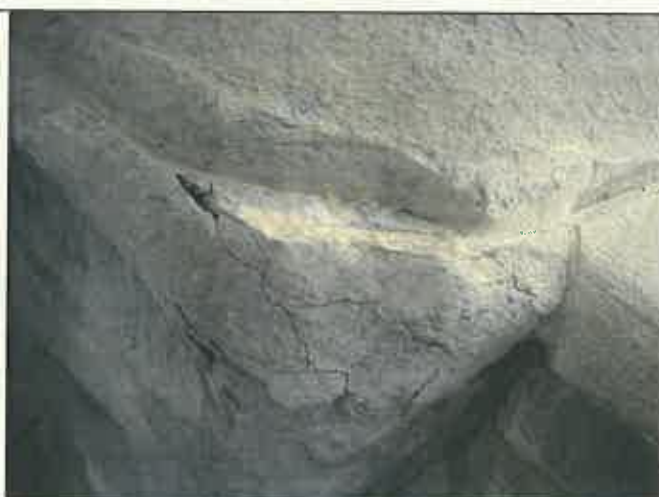
Particolare di uno spigolo, del basamento di una colonna, profondamente fessurato

-SIGILLATURA GIUNTI E FESSURAZIONI - Sigillatura dei giunti, tra i diversi elementi in arenaria e delle fessurazioni presenti, da eseguirsi con malta di calce idraulica con inerte fine selezionato atta a riprendere le cromie e composizione delle malte esistenti.

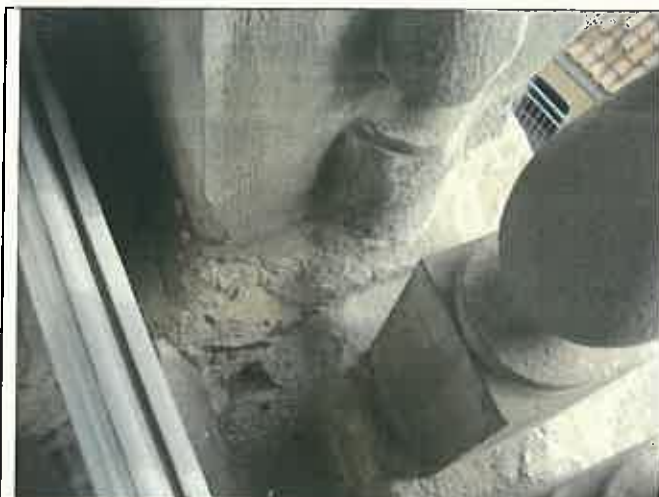
Fenomeni di polverizzazione nella parte passa, dovuta al ristagno delle acque meteoriche

-FORMAZIONE DI COPERTINE - Formazione di copertine, con idonea pendenza, su tutte le parti piane atte a favorire lo scolo delle acque meteoriche da eseguirsi con idonea malta fibrorinforzata con inerte fine selezionato atta a riprendere le cromie e composizione delle malte esistenti. Compresa la realizzazioni di fori e scoli secondo le indicazioni fornite in fase esecutiva dalla D.L.

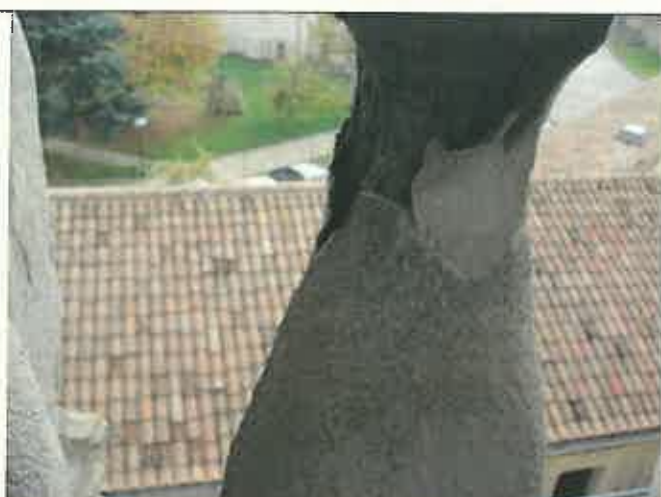
Particolare di una colonnina, con evidenti fenomeni di disgregazione
