**Complesso Monumentale di S. Agostino
Restauro dei fronti del chiostro maggiore,
dell'università degli studi di Bergamo**

PROGETTO ESECUTIVO

SCHEDE DI ANALISI DEI CONTORNI DELLE APERTURE

Bergamo settembre, 2017

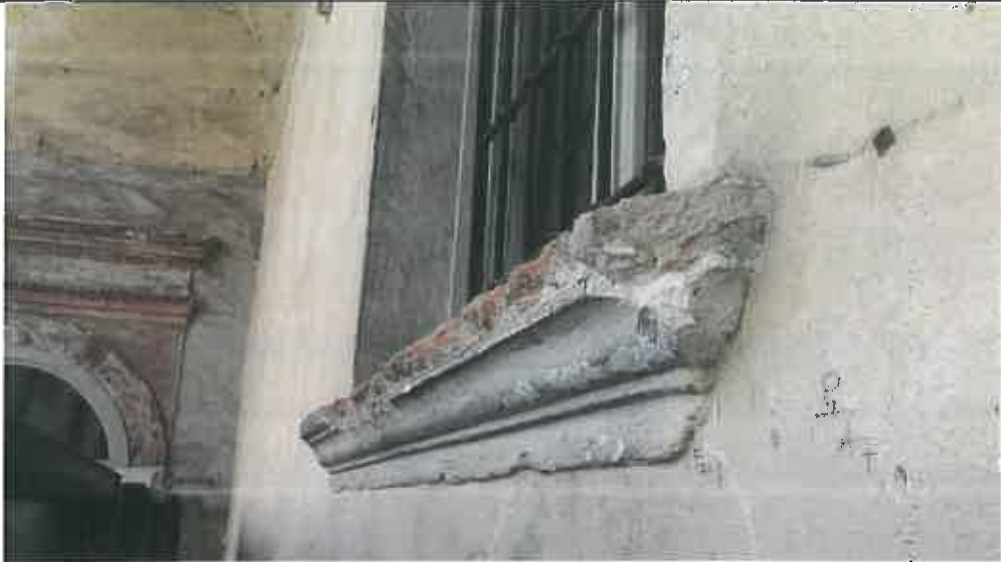
| CODICE ELEMENTO | DESCRIZIONE | TIPOLOGIA DI DEGRADO INDIVIDUATA | INTERVENTI | NOTE O RIPRESE FOTOGRAFICHE |
|---|---|---|--|--|
| 1 | Finestra con piana in mattoni intonacati con effetto finta pietra, priva degli altri contorni | superfetazioni "s" sotto forma di vernici rottture "r" | Pulizia e restauro R20.A90.h ricostruzioni rotture/mancanze parziali R20.A90.i | È prevista la ricostruzione delle parti mancanti dovute a rotture della piana, sempre con intonaco, il restauro delle parti integre e la velatura finale. |

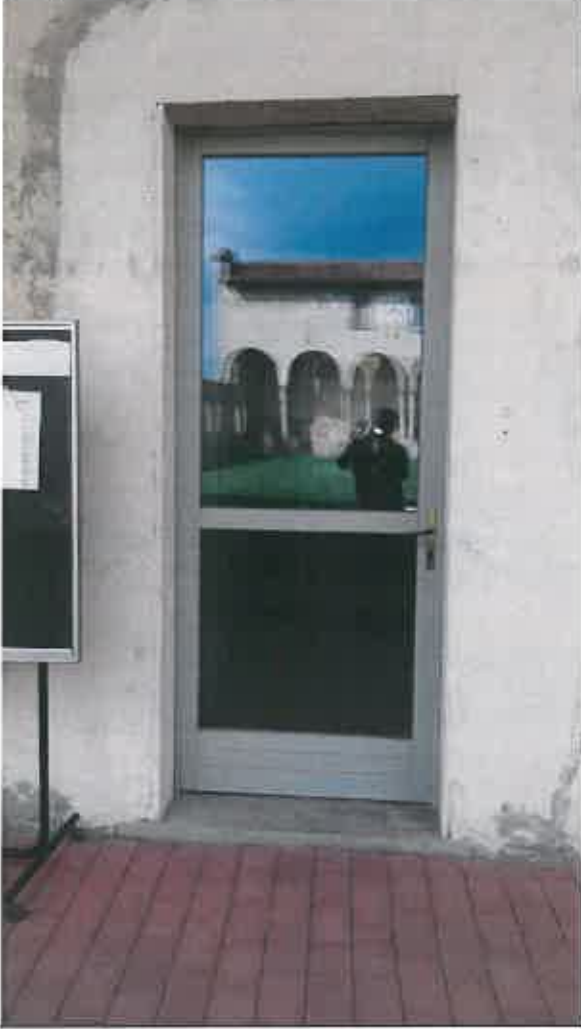
| CODICE ELEMENTO | DESCRIZIONE | TIPOLOGIA DI DEGRADO INDIVIDUATA | INTERVENTI | NOTE O RIPRESE FOTOGRAFICHE |
|---|---|---|--|--|
| 2 | Porta priva di contorni in pietra con riquadrature realizzate con intonaco cementizio, piana in pietra arenaria di recente fattura. | superfetazioni "s" sotto forma intonaco cementizio | Verrà demolito l'intonaco cementizio ed effettuata la riquadratura, con intonaco neutro a base calce, nell'ambito dell'intervento di restauro degli intonaci A20.A116.a,b,d,e - A20.A117.a,b | In tutti e tre i fronti non è previsto l'inserimento di nuovi manufatti in pietra arenaria, questo in quanto comporterebbero scassi nelle murature troppo invasivi, anche per motivi pratici in quanto gli ambienti sono già in utilizzo da parte degli studenti |

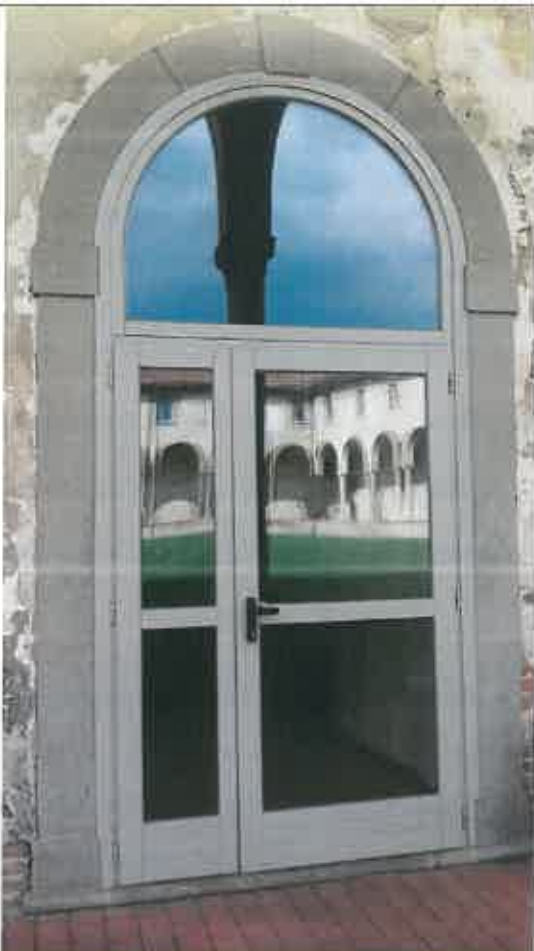
| 3 | Porta d'ingresso con arco a tutto sesto, con contorni in pietra arenaria | Nessuna | Nessuna | | Vista dell'apertura ad arco con contorni e piana in arenaria probabilmente di recente fattura |

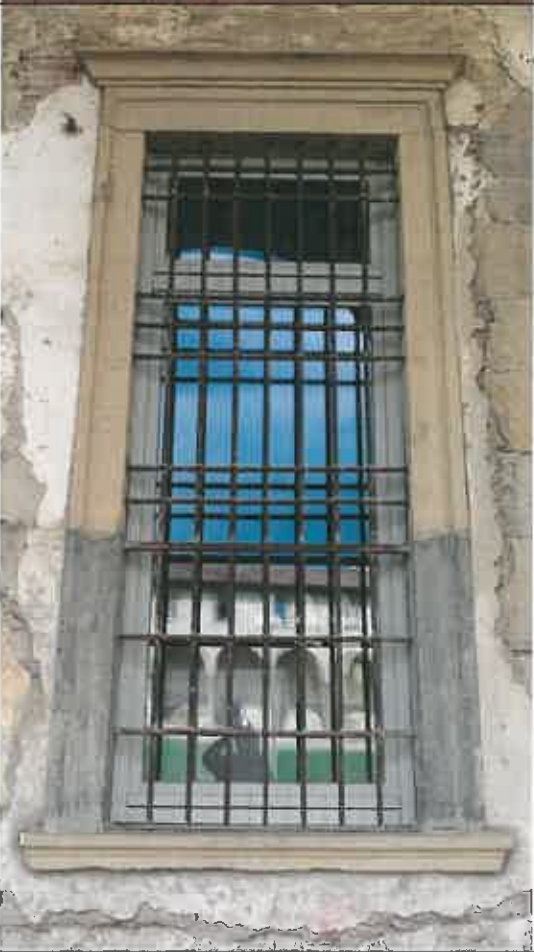
| 4 | Finestra con piana e cappello in arenaria molto gialla, la parte bassa delle due spalle è realizzata con un intonaco che presenta la medesima lavorazione, finito con una tinta molto grigia | Sulle parti in pietra sono presenti piccole ricostruzioni, ma comunque si presenta in buono stato. Le ricostruzioni ad intonaco presentano piccole rotture e mancanze nelle parti di raccordo che andrebbero ripristinate, è necessaria anche una velatura per rendere meno evidente il contrasto tra i due differenti elementi | Pulizia e restauro R20.A90.h ricostruzioni rotture/mancanze parziali R20.A90.i | | Vista della finestra, la differenza di materiale è probabilmente dovuta ad una modifica dimensionale dell'apertura |

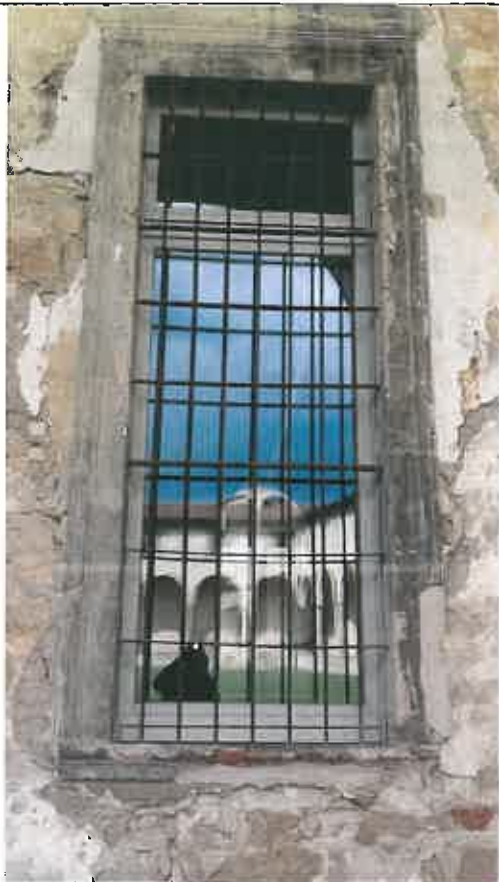
| 5 | Finestra con piana, cappello e spalle ad intonaco con lavorazione ad imitazione della pietra | depositi superficiali coerenti "dc" superfetazioni "s" sotto forma di vernici superfetazioni "sc" sotto forma di ricostruzioni cementizie rotture "r" mancanza "m" | Pulizia e restauro R20.A90.h ricostruzioni rotture/mancanze parziali R20.A90.i | | Vista della finestra, con notevoli mancanze, rotture e ricostruzioni, si tratterà di rimuovere tutte le parti improprie e provvedere alla ricostruzione dei contorni con intonaco avente la medesima lavorazione, restaurare le parti esistenti e provvedere ad una velatura finale per uniformare i manufatti |

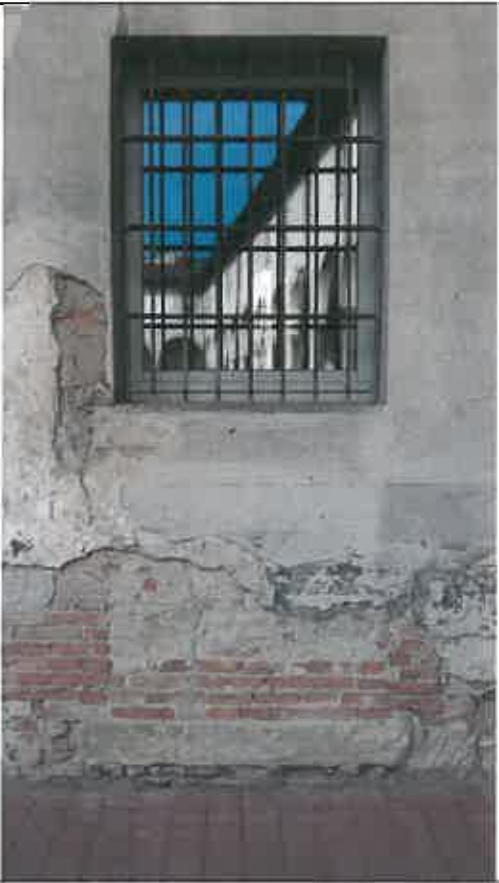
| 7 | Finestra con piana in pietra ricoperta da vernici e pitture in vari strati, priva dei restanti contorni. E' presente un altro massello alla base che fungeva da soglia, infatti in origine si trattava di una porta. | mancanza "m" superfetazioni "s" sotto forma di vernici | Rimozione della piana in pietra e dell'inferriata metallica, demolizione della muratura nella parte bassa per il ripristino dell'apertura, necessaria per poter utilizzare gli spazi interni come aula. Pulizia e restauro R20.A90.a | | Vista della finestra, la sua precedente funzione di porta risulta evidente guardando il tamponamento privo di ammorsature tra i mattoni, nonché dalla mancanza di spessore visibile dall'interno |

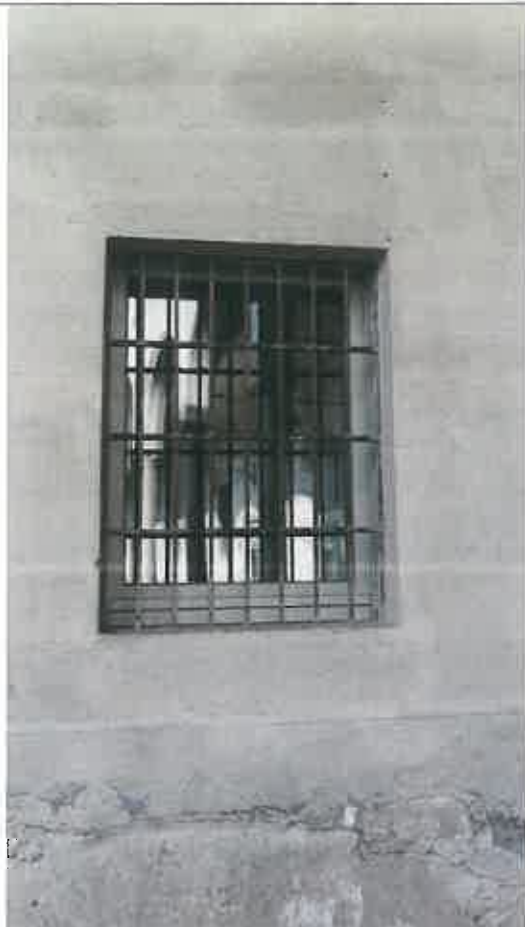
| 8 | Finestra priva di contorni in pietra con riquadrature realizzate con intonaco. | mancanza "m" | Gli interventi saranno definiti sulla base delle lavorazioni sugli intonaci adiacenti, dopo le operazioni di discialbo | |

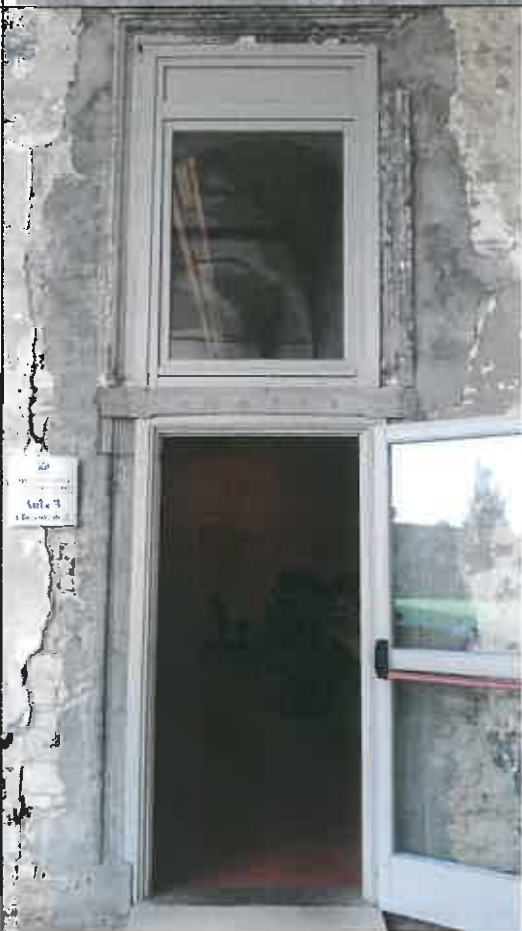
| 9 | Doppia apertura con contorni in pietra arenaria, sulla porta e realizzate con intonaco effetto finta pietra, nella finestra superiore. | depositi superficiali coerenti "dc" superfetazioni "s" sotto forma di vernici superfetazioni "sc" sotto forma di ricostruzioni cementizie rotture "r" mancanza "m" | Pulizia e restauro R20.A90.a elementi in pietra Pulizia e restauro R20.A90.h ricostruzioni rotture/mancanze parziali R20.A90.i | |

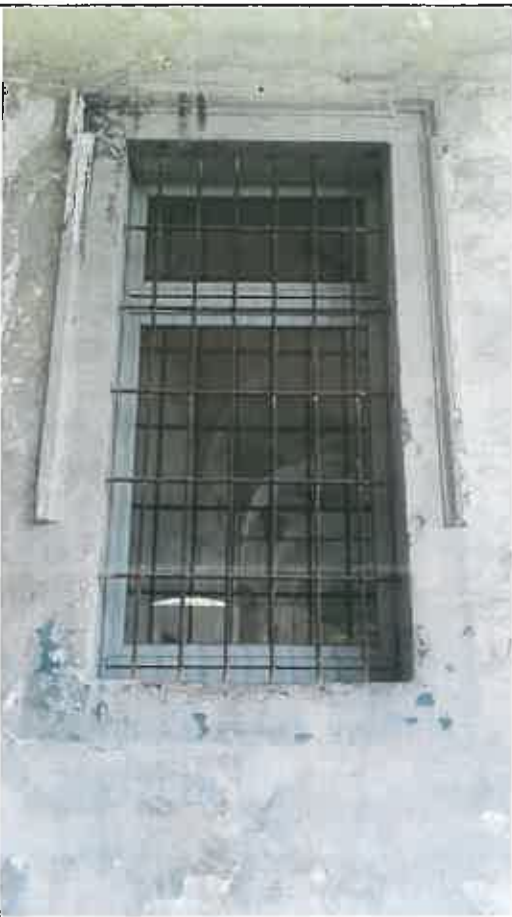
| 10 | Finestra priva di contorni in pietra con due cornici laterali parziali e in sommità ad imitazione della pietra, che non sono presenti nella parte bassa, dove il contorno è segnalato con una tinta differente sull'intonaco. | depositi superficiali coerenti "dc" superfetazioni "s" sotto forma di vernici rotture "r" | Le cornici saranno restaurate e consolidate R20.A90.h Le parti prive saranno trattate come gli intonaci adiacenti dopo le operazioni di discialbo | | Dopo il discialbo degli intonaci e il restauro delle cornici, si valuterà se riproporre una differente tinta per evidenziare i contorni |

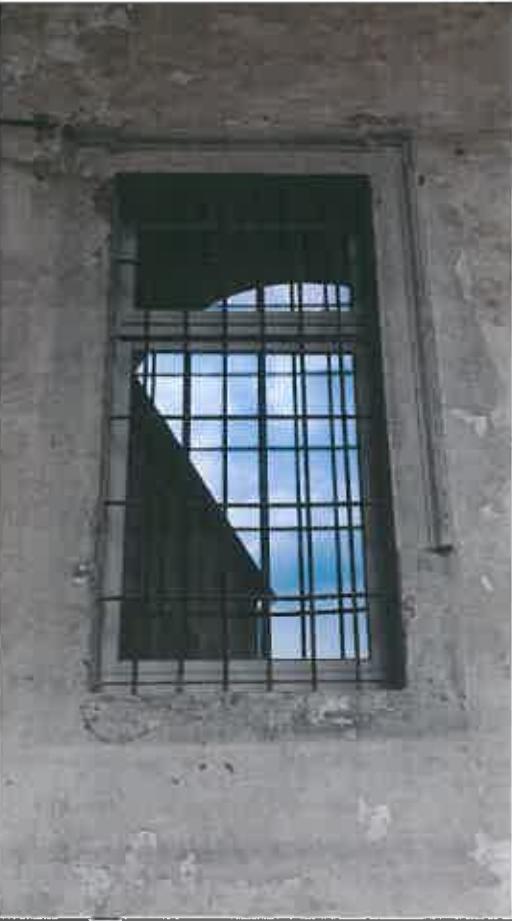
| 12 | Finestra priva di contorni in pietra con una cornice laterale parziale e in sommità ad imitazione della pietra, che non sono presenti nella parte bassa e su un lato, dove il contorno è segnalato con una tinta differente sull'intonaco. | depositi superficiali coerenti "dc" superfetazioni "s" sotto forma di vernici rotture "r" mancanza di intonaco "m" | Le cornici saranno restaurate e consolidate R20.A90.h Le parti prive saranno trattate come gli intonaci adiacenti dopo le operazioni di discialbo | | Dopo il discialbo degli intonaci e il restauro delle cornici, si valuterà se riproporre una differente tinta per evidenziare i contorni |

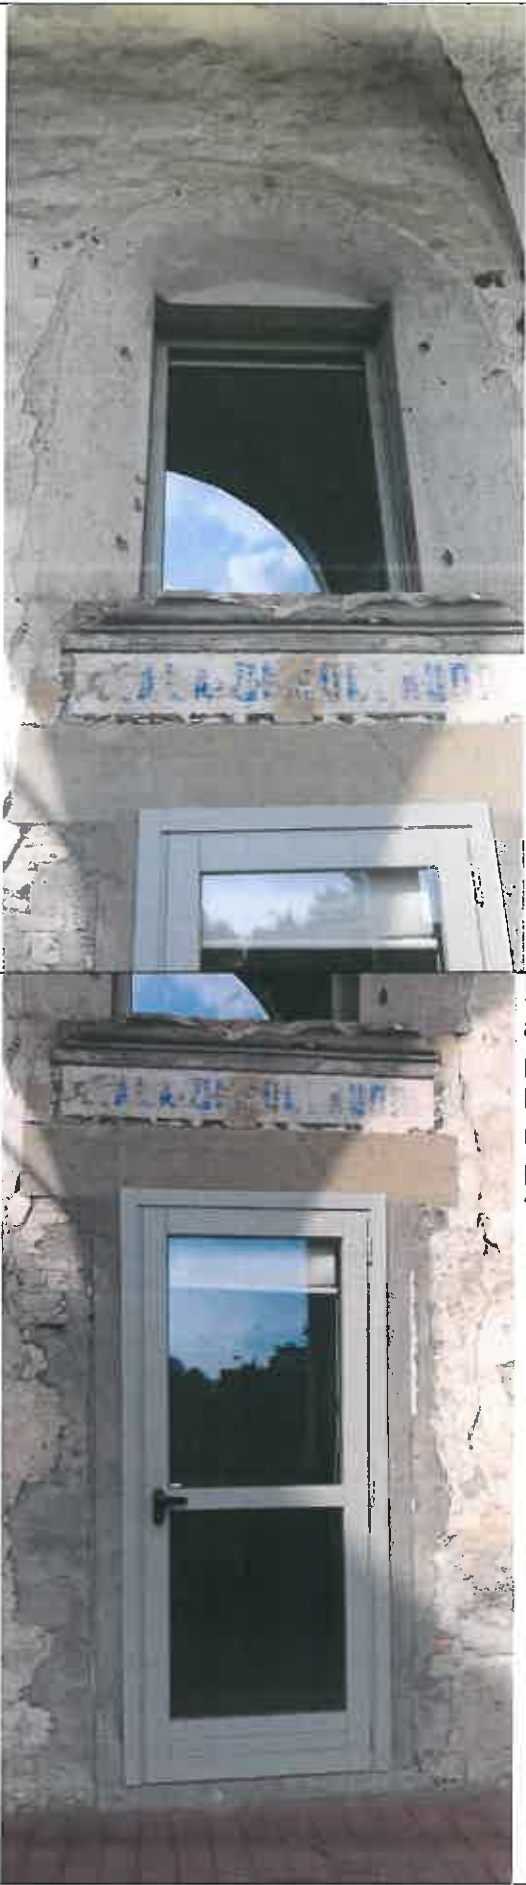
| 13 | Apertura ad arco con strombatura priva di contorni in pietra, con presenza di intonaco antico con scialbo a calce bianco. Alla base è presente una piana in mattoni intonacati con effetto finta pietra | superfetazioni "s" sotto forma di vernici rottture "r" | Pulizia e restauro R20.A90.h ricostruzioni rotture/mancanze parziali R20.A90.i Gli interventi sugli intonaci saranno prettamente di restauro con reintegrazione e stuccatura fori, consolidamento, velatura finale | | Vista dell'apertura ad arco |

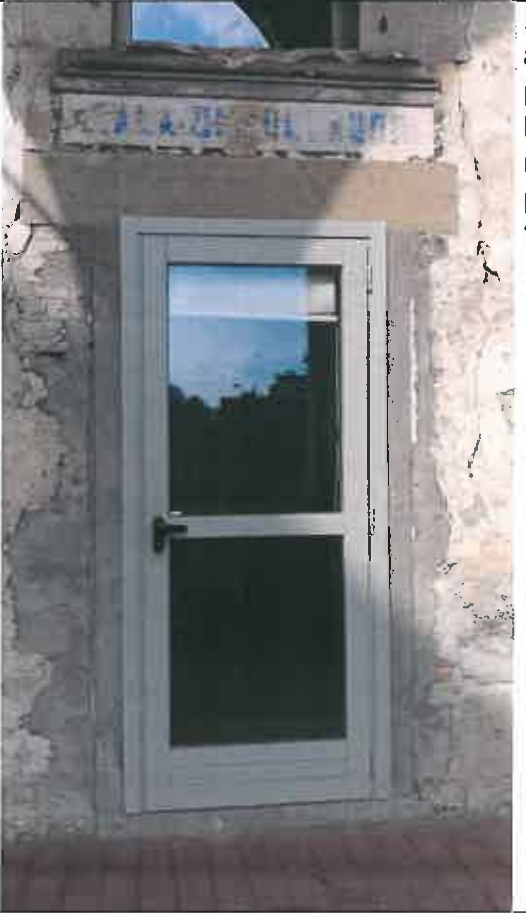
| 14 | Porta d'ingresso con contorni in pietra arenaria, con elementi adattati alle circostanze in quanto non omogenei sia nella geometria che nel tipo di materiale | Nessuna | Nessuno | | Le parti incongrue risultano essere gli adiacenti intonaci cementizi, utilizzati per i rappezzi realizzati dopo l'inserimento delle spalle e della soglia , mentre il cappello probabilmente era già presente a denotare una apertura più "importante" |

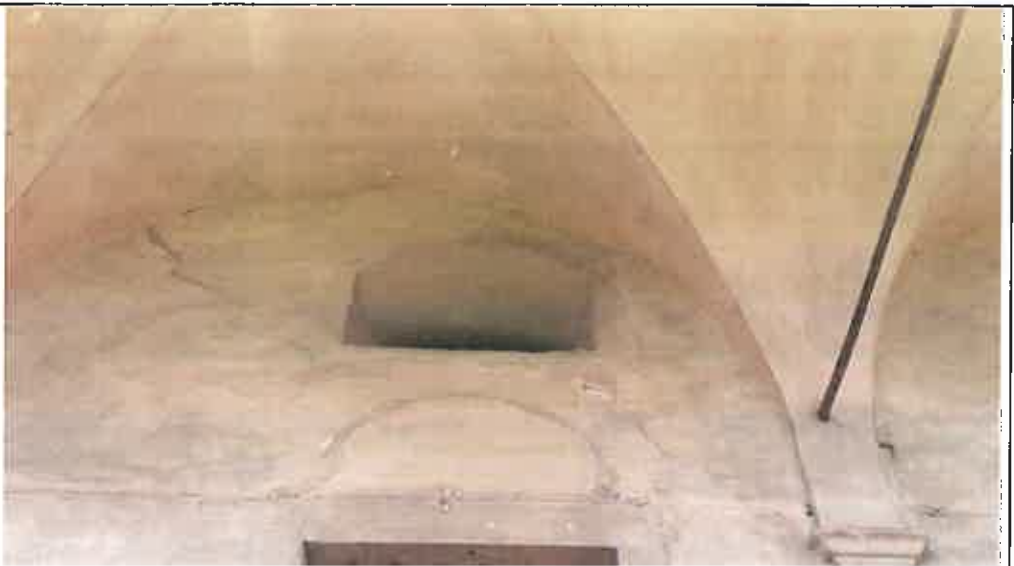
| 15-19-22 | Aperture ad arco con strombatura priva di contorni in pietra, con presenza di intonaco con scialbo a calce rosa. | Presenza di più strati di pitture | Gli interventi saranno definiti come sugli intonaci adiacenti | |

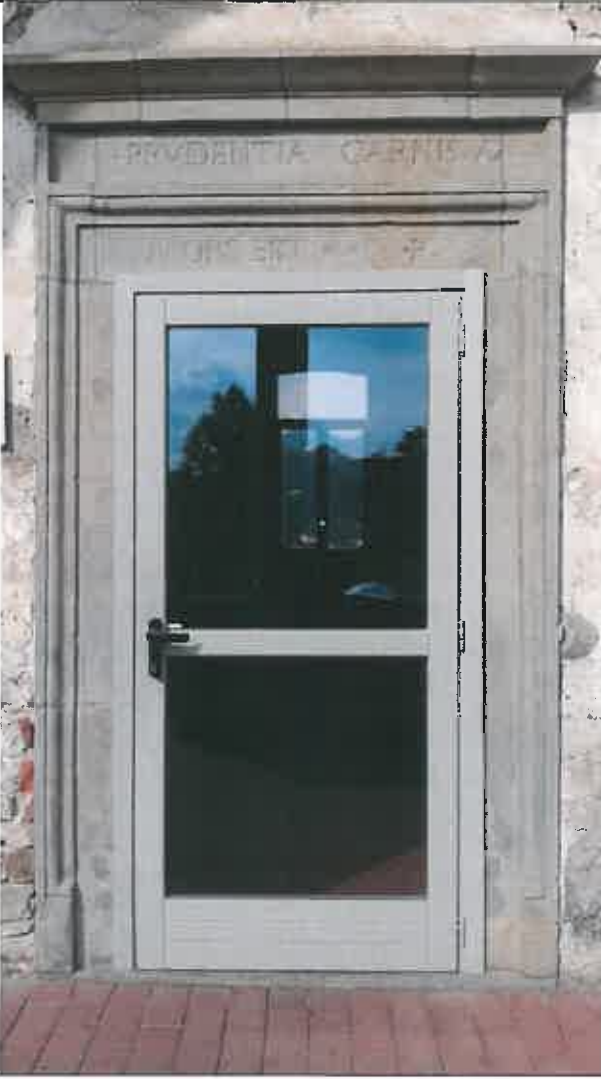
| 16-21 | Porte d'ingresso con contorni in pietra arenaria di buona fattura e in buono stato di conservazione | Nessuna | Nessuna | <div><div>Vista dell'apertura n° 16 in buono stato, l'unica nota che stona è il posizionamento della porta verso l'esterno che copre lo spigolo dei masselli di pietra</div></div> |

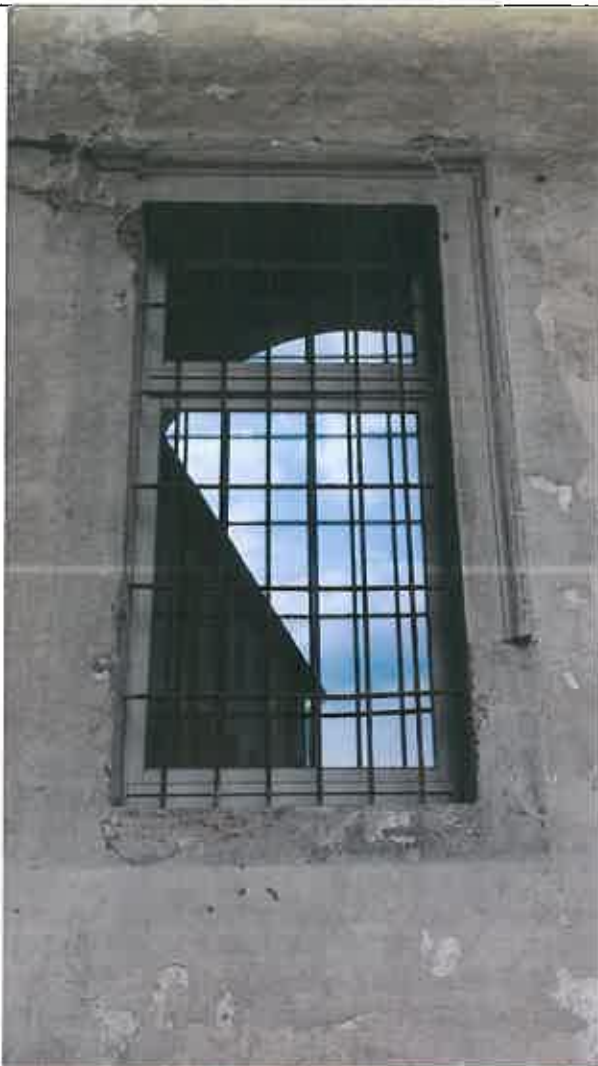
| 17-18-20-23-24 | Finestre prive di contorni in pietra con una cornice laterale parziale e in sommità ad imitazione della pietra, che non sono presenti nella parte bassa e su un lato, dove il contorno è segnalato con una tinta differente sull'intonaco, peraltro con lacune e distacchi | depositi superficiali coerenti "dc" superfetazioni "s" sotto forma di vernici roture "r" mancanza di intonaco "m" distacco "d" | Le cornici saranno restaurate e consolidate R20.A90.h Le parti prive saranno trattate come gli intonaci adiacenti dopo le operazioni di discialbo, quindi in questi casi con operazioni di reintegrazione delle lacune, consolidamento delle parti distaccate e velatura finale, | <p>Dopo il restauro degli intonaci e il restauro delle cornici, si valuterà se riproporre una differente tinta per evidenziare i contorni. La finestra n° 18-23-24 risultano completamente prive delle cornici a imitazione della pietra, in quanto probabilmente andate interamente perdute.</p> |

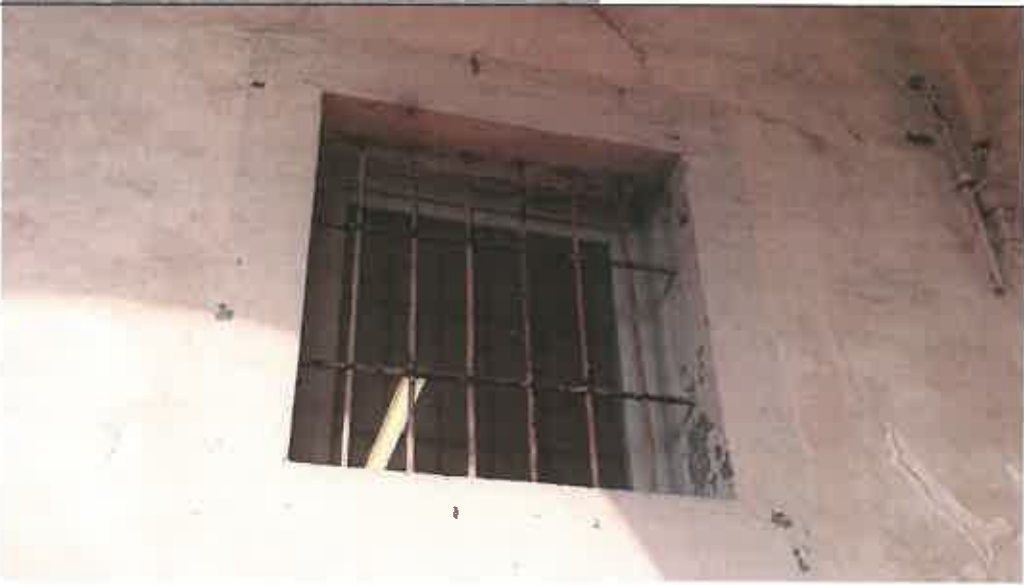
| 25 | Finestra priva di contorni in pietra con riquadrature realizzate con intonaco, senza alcun rilievo e/o decorazione. | Presenza di più strati di pitture | Gli interventi saranno definiti sulla base delle lavorazioni sugli intonaci adiacenti, dopo le operazioni di discialbo | <p>Dopo il restauro degli intonaci, si valuterà se riproporre una differente tinta per evidenziare i contorni.</p> |

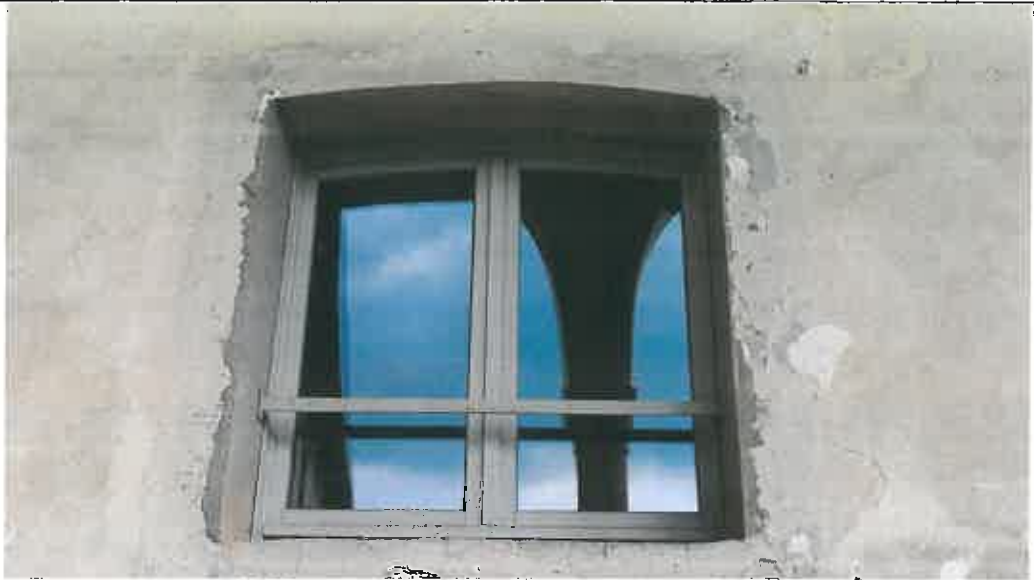
| 27-29 | Aperture con piattabanda intonacata, così come le spalle e la piana. | superfetazioni "s" sotto forma di vernici superfetazioni "sc" sotto forma di ricostruzioni cementizie fessurazioni "f" | Rimozione degli intonaci cementizi Reintegrazione intonaci con idonee malte Discialbo strati pittorici Consolidamento intonaci Velatura Si tratta di lavorazioni che riguardano gli intonaci e verranno definite in base alle superfici intonacate adiacenti | |

Vista dell'apertura n° 29 con evidenti riquadrature cementizie delle spalle

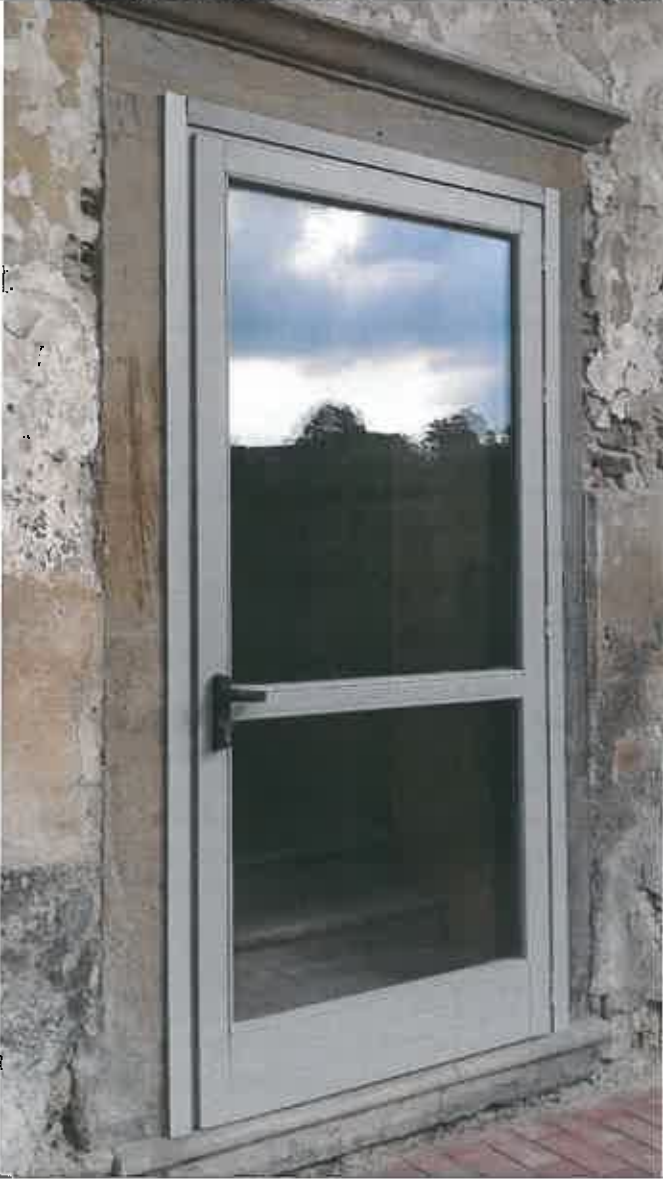
| 30 | Porta d'ingresso con contorni in pietra arenaria di buona fattura e in buono stato di conservazione | Esfoliazione superficiale "e" | consolidamento con silicato di etile R30.A5.0 trattamento protettivo R40.A5.0 | <div><div>Uscita di sicurezza della scala, più che una soglia si tratta di un vero e proprio gradino, più che il degrado della pietra, vanno sistemati gli intonaci adiacenti che in alcune zone presentano lacune, o ricoprono la pietra stessa.</div></div> |
