**Restauro degli affreschi dell'ex Chiesa di Sant'Agostino - Lato Nord
Bergamo**

Gerso Restauro Opere d'Arte S.r.l.

RELAZIONE DI FINE LAVORI

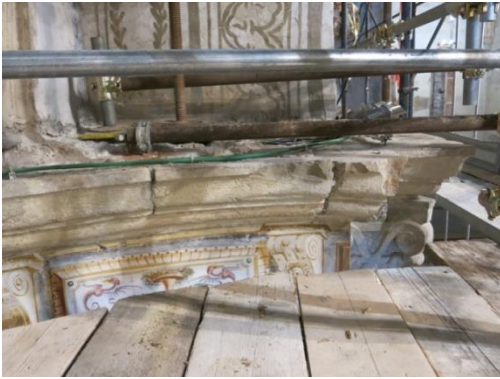
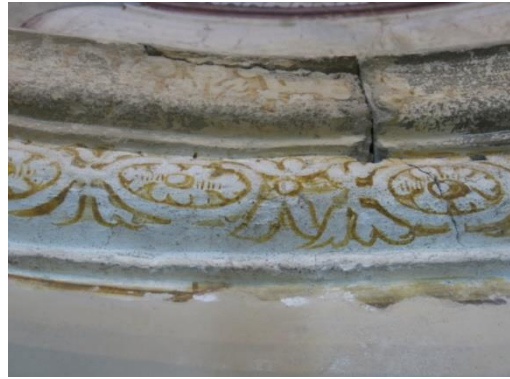
Sul capitello della cappella 5 - 6 si è rilevata una traccia di un'antica doratura.

1. L'intervento è iniziato con la **spolveratura** e una pulitura eseguita con pennelli morbidi e spugne wishab per rimuovere i depositi polverulenti. Non è stata eseguita una pulitura per via umida nel rispetto delle tracce di oro e delle superfici decorate.
2. La **rimozione delle stuccature** incongrue è stata eseguita con scalpelli con punta in Widiham di varie misure.
3. La **stuccatura** delle interconnessioni e delle mancanze è stata eseguita con una malta **STUCCO C**.
4. Revisione cromatica eseguita ad acquerello.

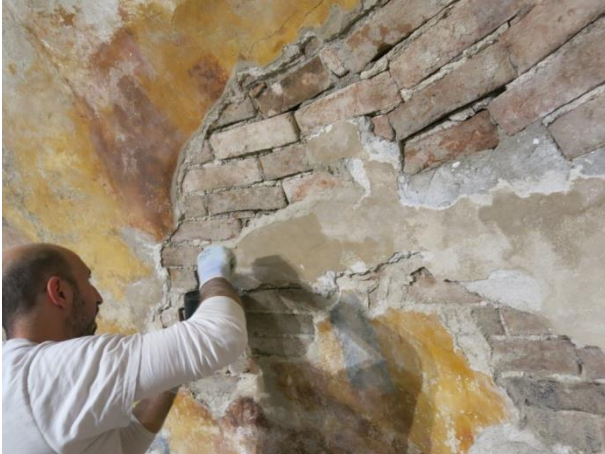
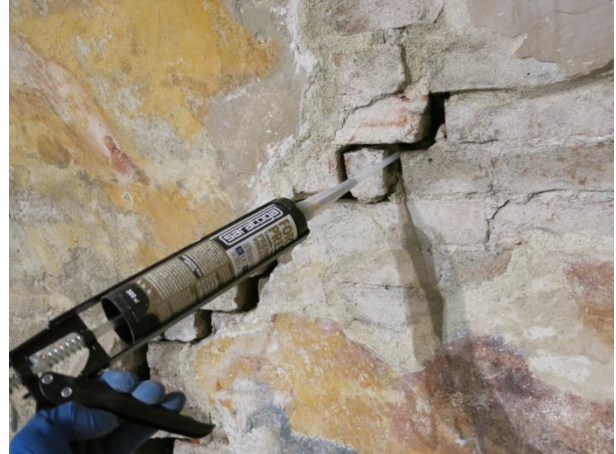
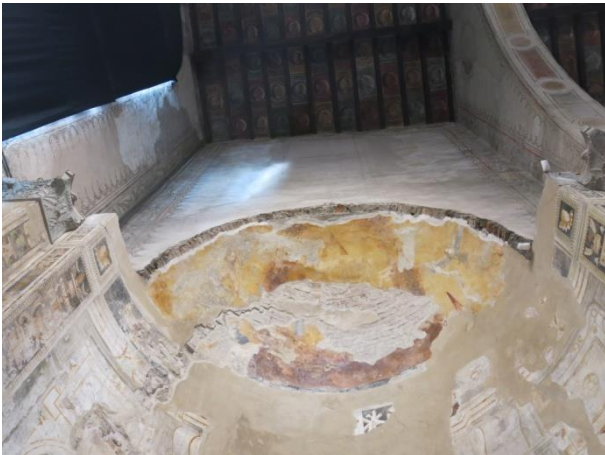
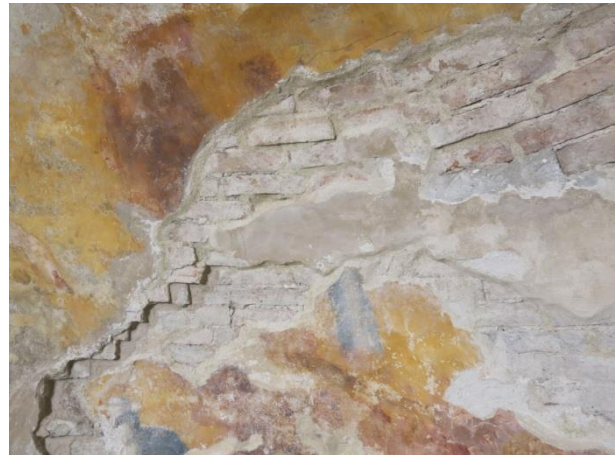
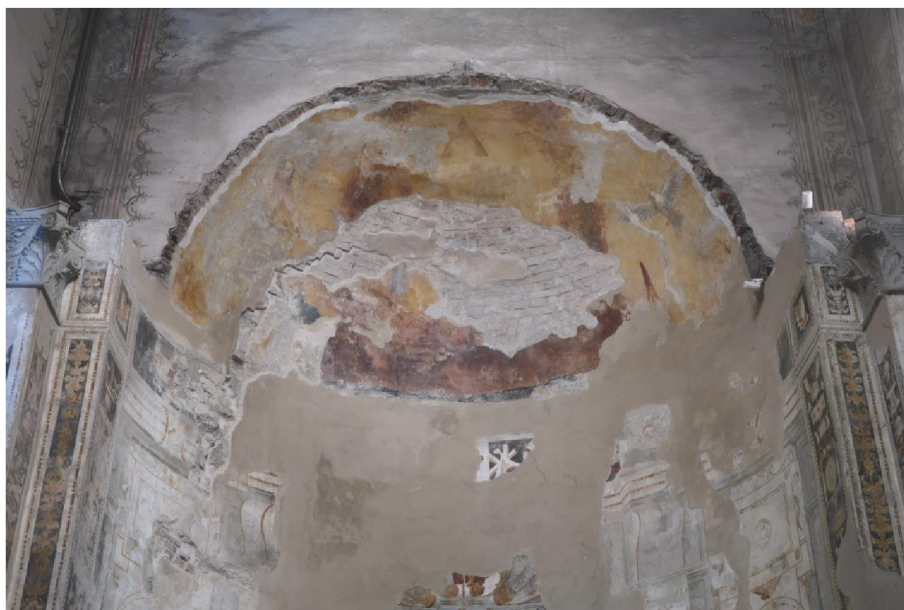
Cappella 01 nord: Cappella Ognissanti, Cappella di San Marco

In questa cappella l'intervento prevedeva la sola **messa in sicurezza** delle superfici e della lesione presente, infatti è stato eseguito con il solo montaggio di un trabattello mobile.

Si è intervenuti in prima battuta con la rimozione delle sovrapposizioni e delle malte ammalorate dalle infiltrazioni di acqua.

L'intervento è stato eseguito dopo la messa in sicurezza della pellicola pittorica delle parti decorate e la predisposizione di salva bordi e in generale intervenendo in maniera cauta e controllata.

I salva bordi sono stati eseguiti con lo **STUCCO D.**

Sul paramento murario sono stati eseguiti i fissaggi di alcuni elementi laterizi che risultavano mobili mediante resina epossidica; la fessurazione è stata poi stuccata leggermente sottolivello.

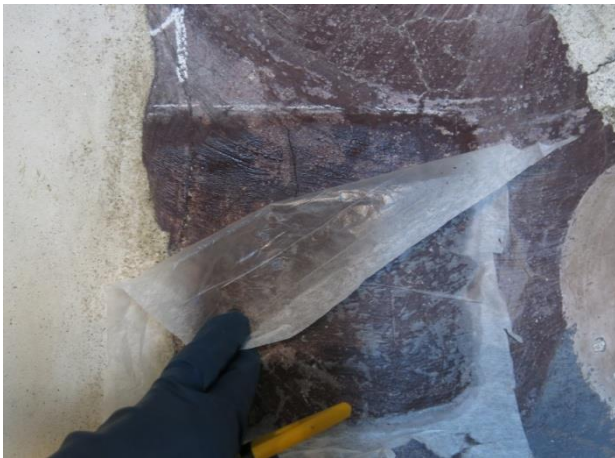
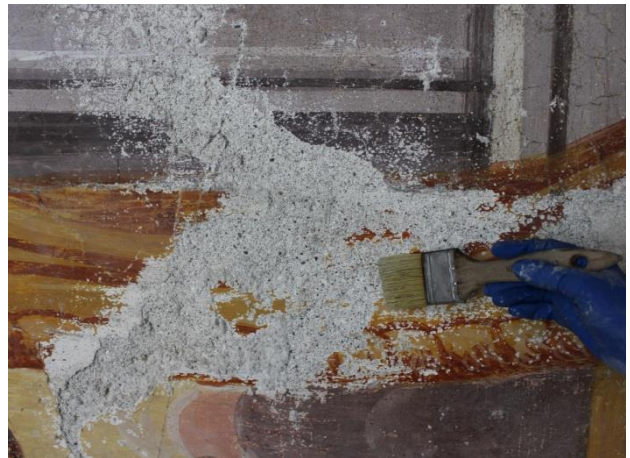
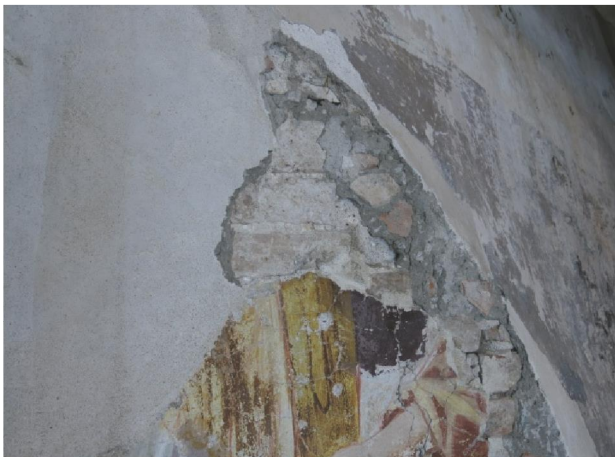
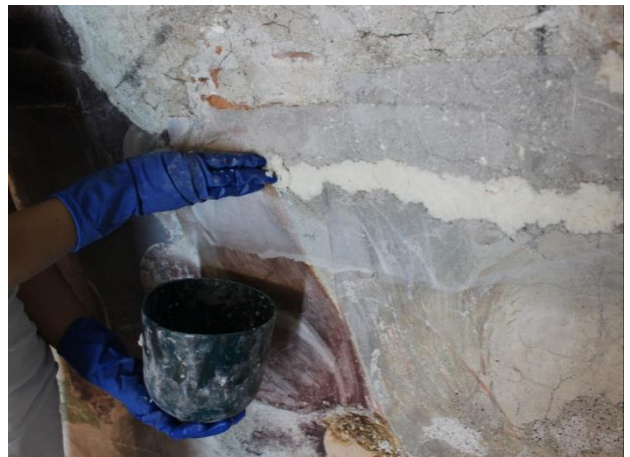
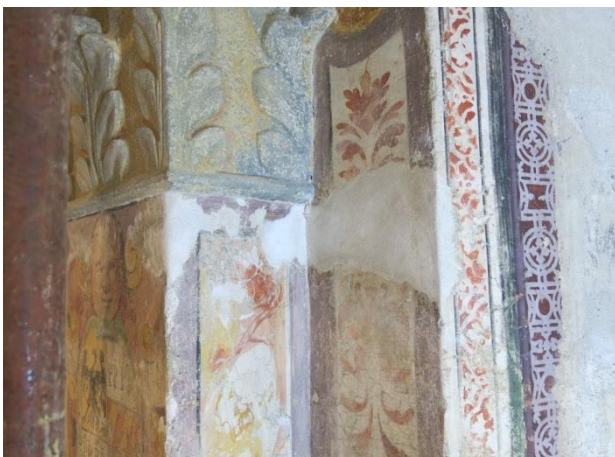
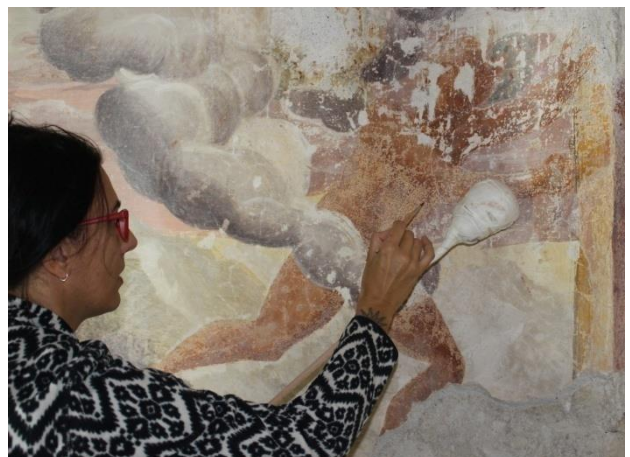
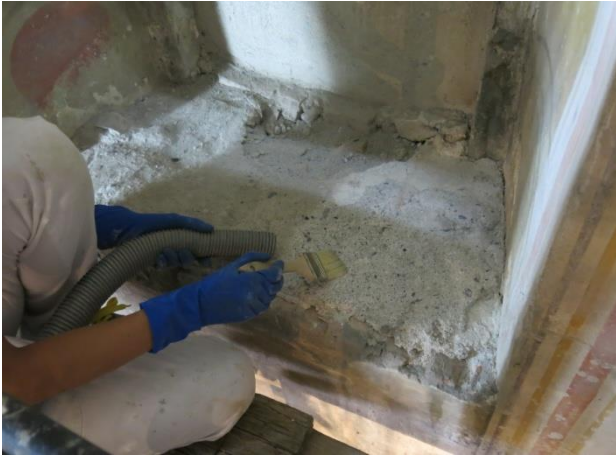
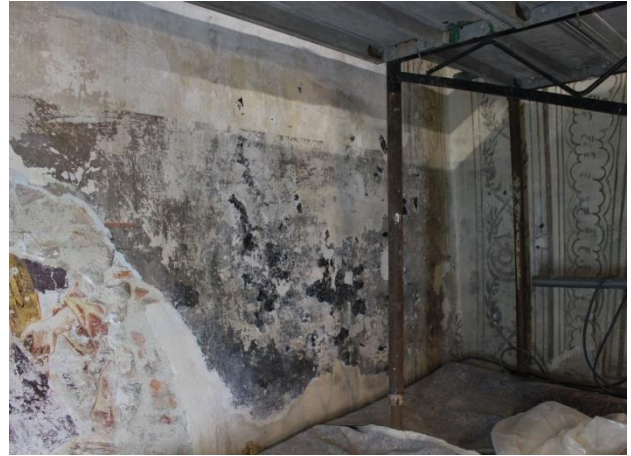
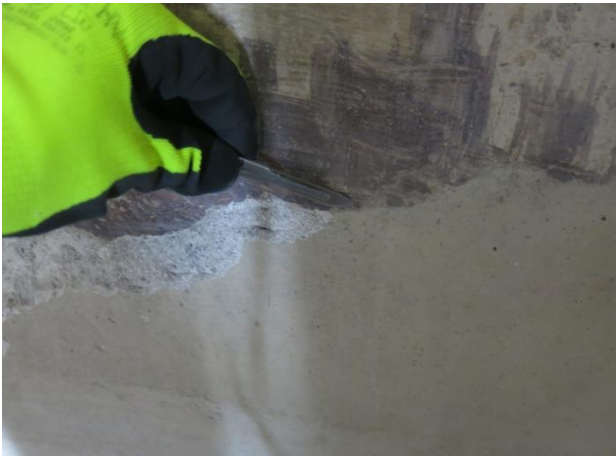
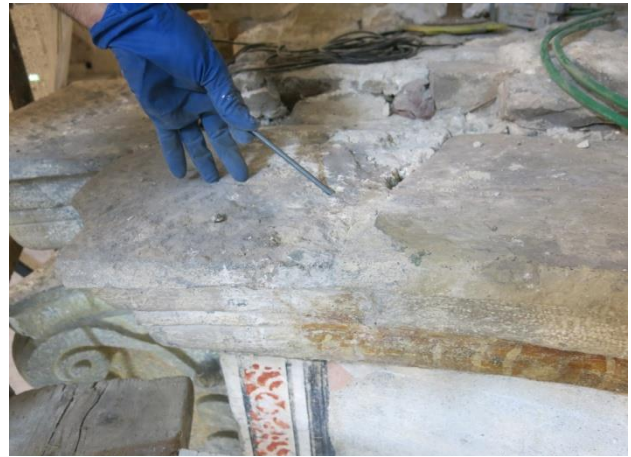
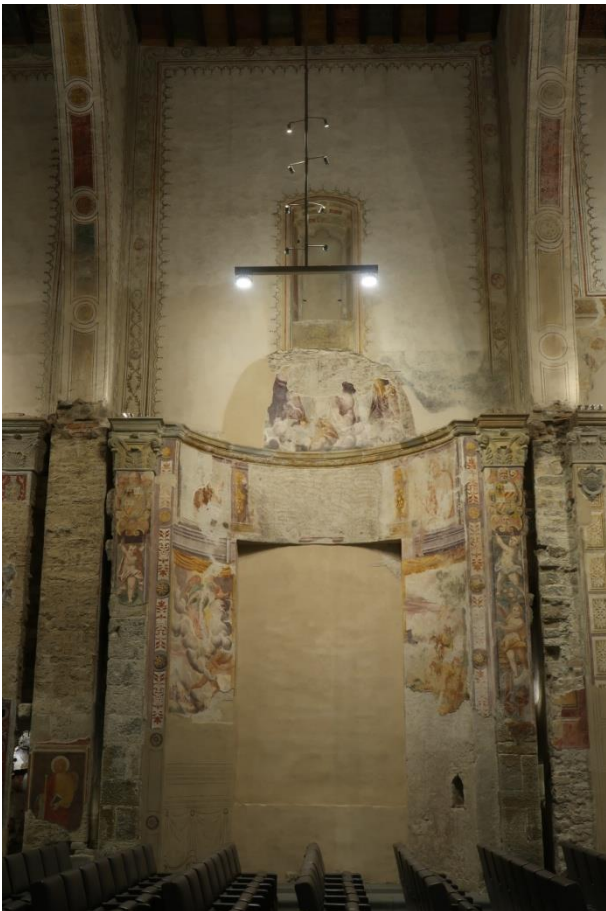
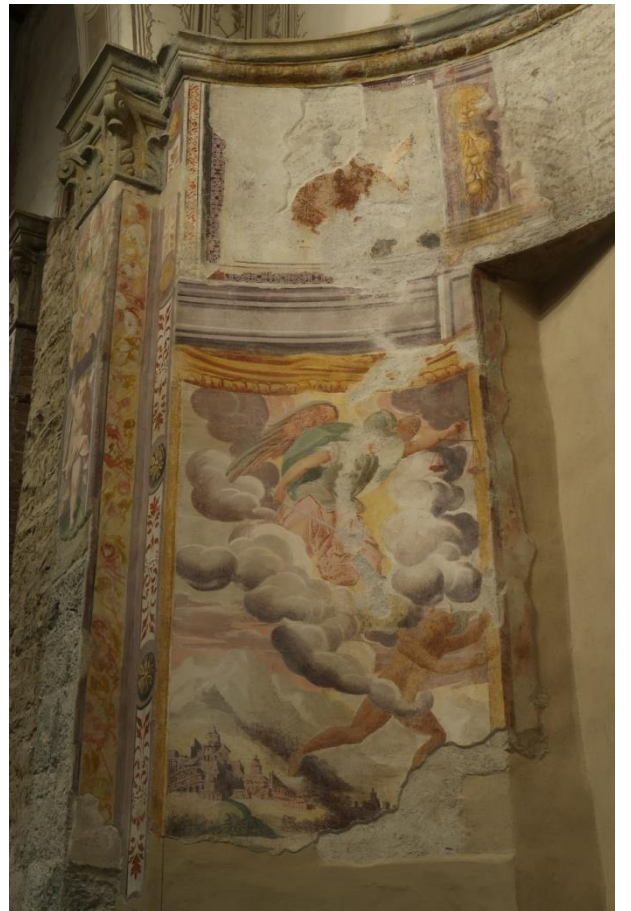
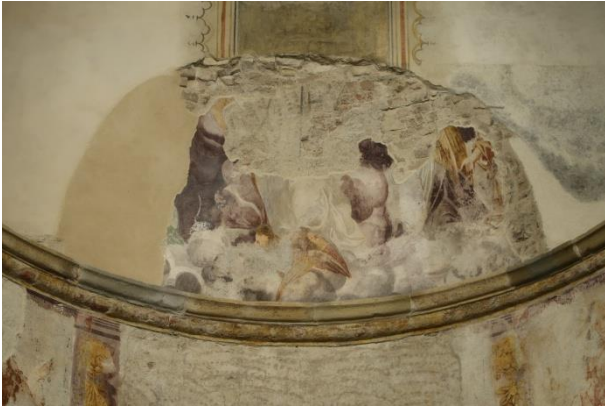
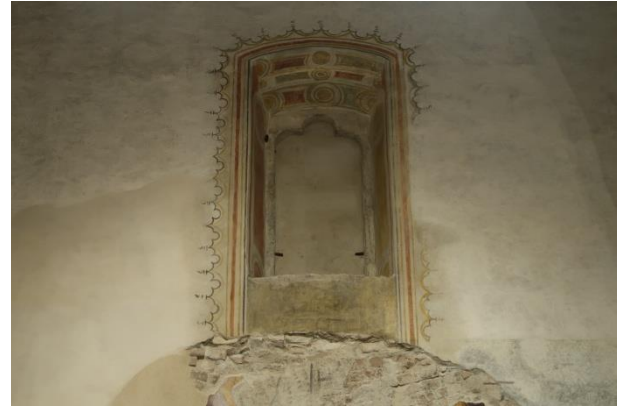
Cappella 04 nord:

In una **cappella**, la **n. 4** a causa delle pesanti infiltrazioni provenienti dalle coperture il fenomeno ha assunto una connotazione tale da presentare numerose efflorescenze saline che nel corso del restauro sono state trattate in maniera specifica. Qui le superfici risultavano fortemente decoese con fenomeni di perdita del materiale costituente e le decorazioni erano poco leggibili in ragione delle incrostazioni saline.

In questa cappella la forte presenza di sali aveva intaccato in maniera importante la superficie pittorica compromettendone la leggibilità e la conservazione. La rimozione meccanica dei sali e le estrazioni operate con impacchi di carta bibula e acqua demineralizzata (effettuati in più passaggi e per vari giorni, circa 7 rispettando i tempi di asciugatura degli impacchi e delle superfici) e con polpa di carta e acqua demineralizzata. L'intervento ha sortito un effetto apprezzabile (confermato anche da analisi e da prove fatte in cantiere) ma la superficie risultava compromessa dall'azione meccanica dei sali.

Le superfici trattate ad impacco (l'intervento è stato eseguito durante il periodo estivo) sono rimaste a riposo per circa 10 giorni, dopo di che si è proceduto all'applicazione di prodotti consolidanti creati con particelle a diversa grandezza molecolare per agire in maniera capillare su tutta la struttura dell'intonaco.

Una prima applicazione a pennello fino a rigetto di una soluzione ottenuta con **NANORESTORE** di **CTS** e **Alcool Isopropilico** in proporzione 1 L : 200 ML. Trascorsi 7 giorni da questa applicazione e a superfici asciutte, si è applicato fino a rigetto un altro prodotto consolidante, denominato **NANORESTORE PLUS** fornito dall'Università di Firenze. La superficie così tratta si presentava pronta alle successive fasi di restauro. Durante l'intervento di consolidamento è stato operato un monitoraggio ambientale della temperatura e dell'umidità.

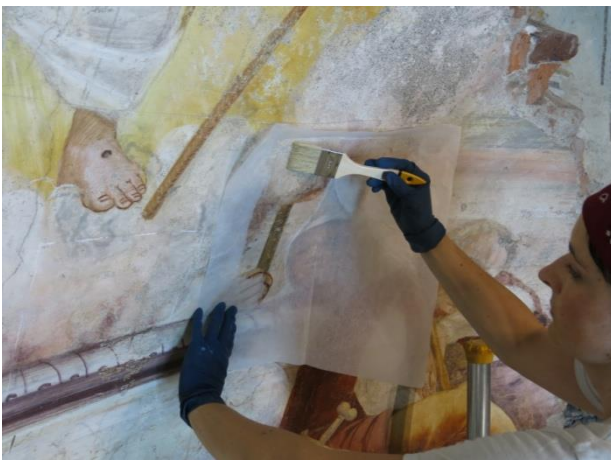
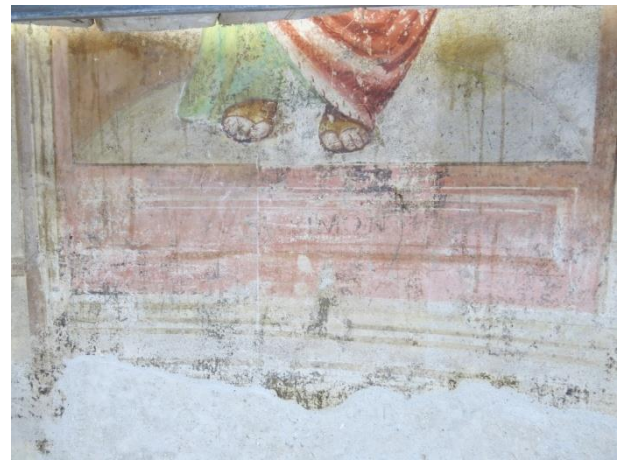
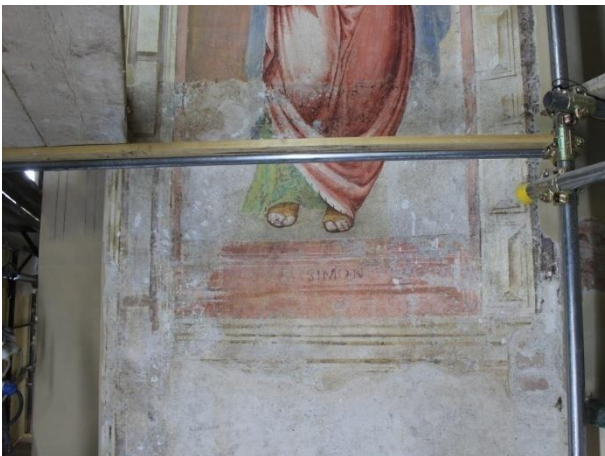
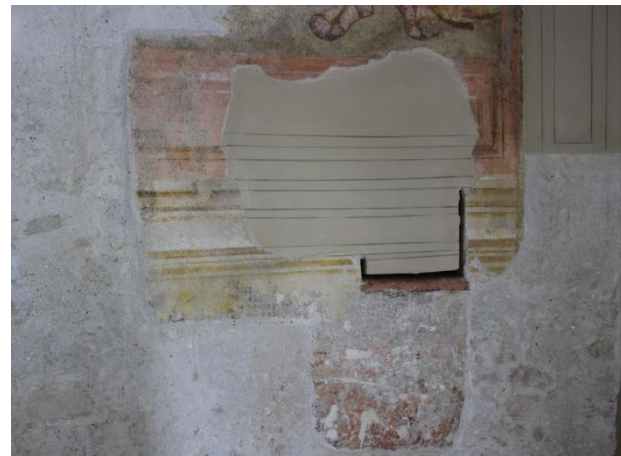
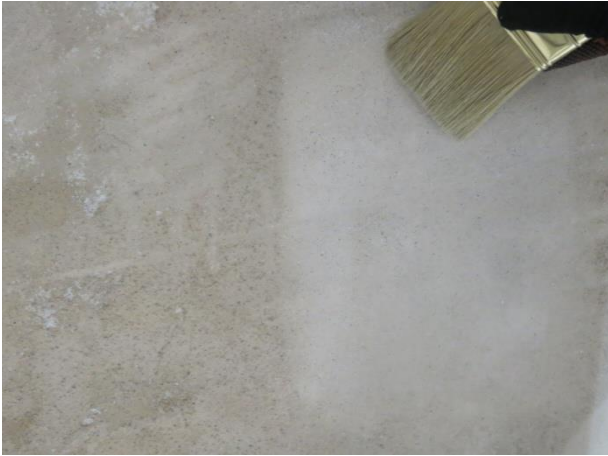
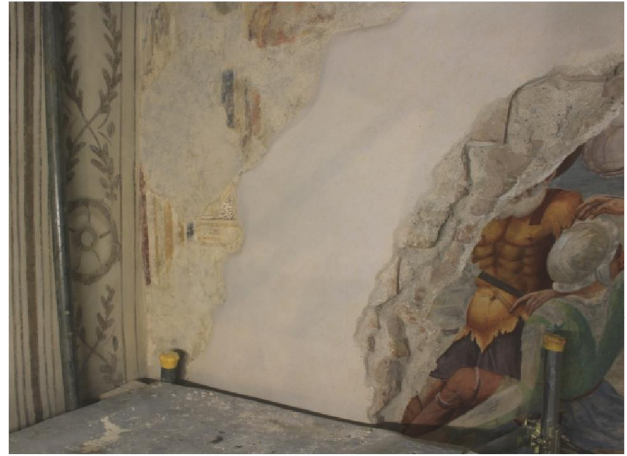
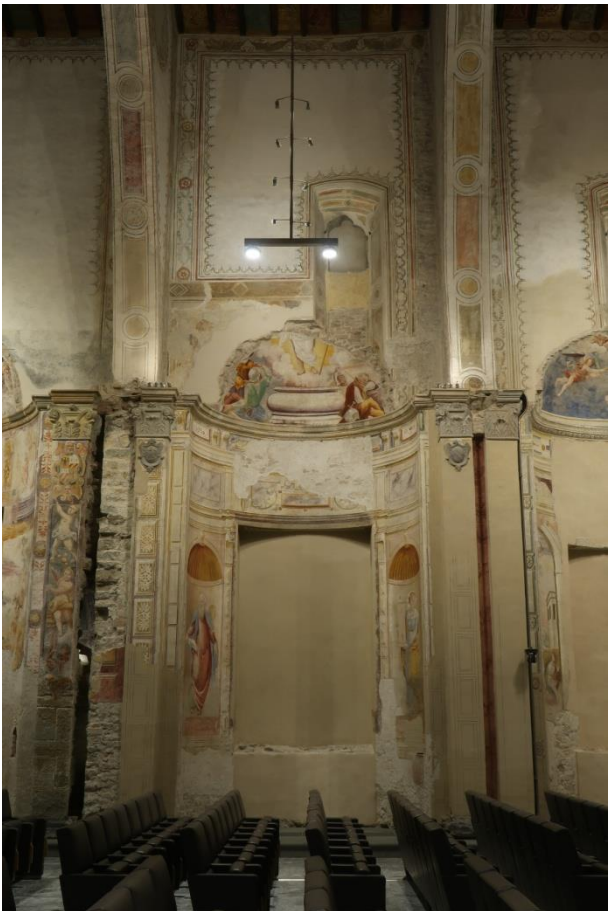
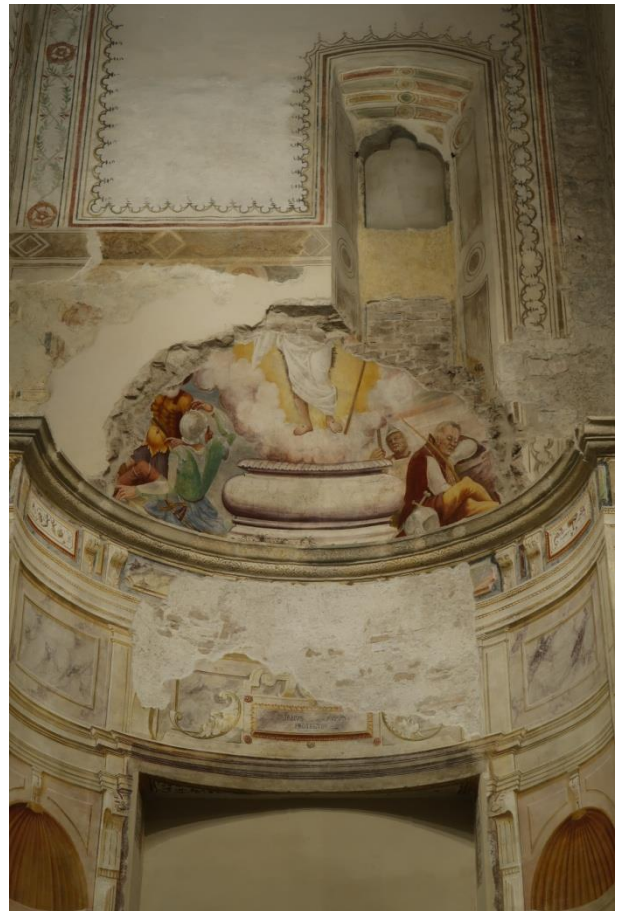
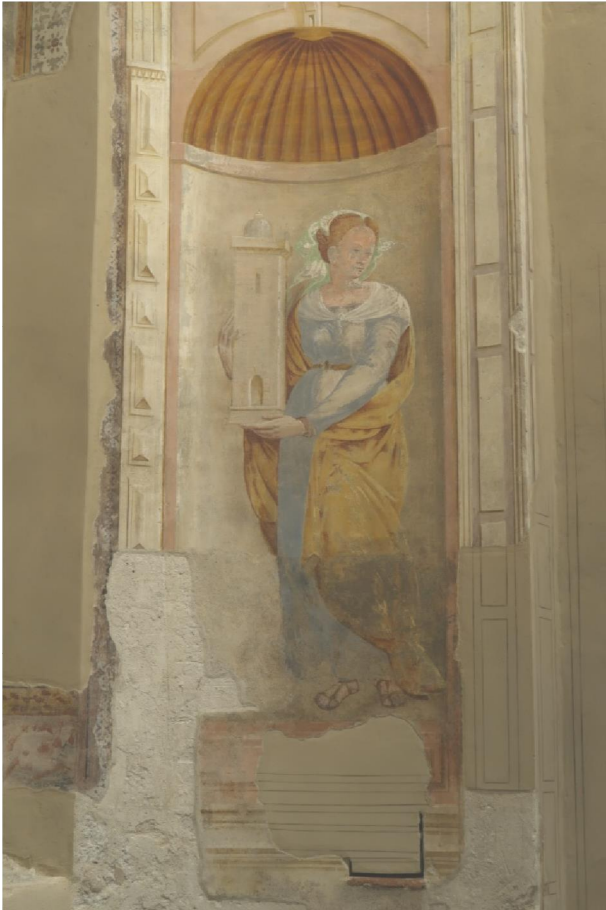
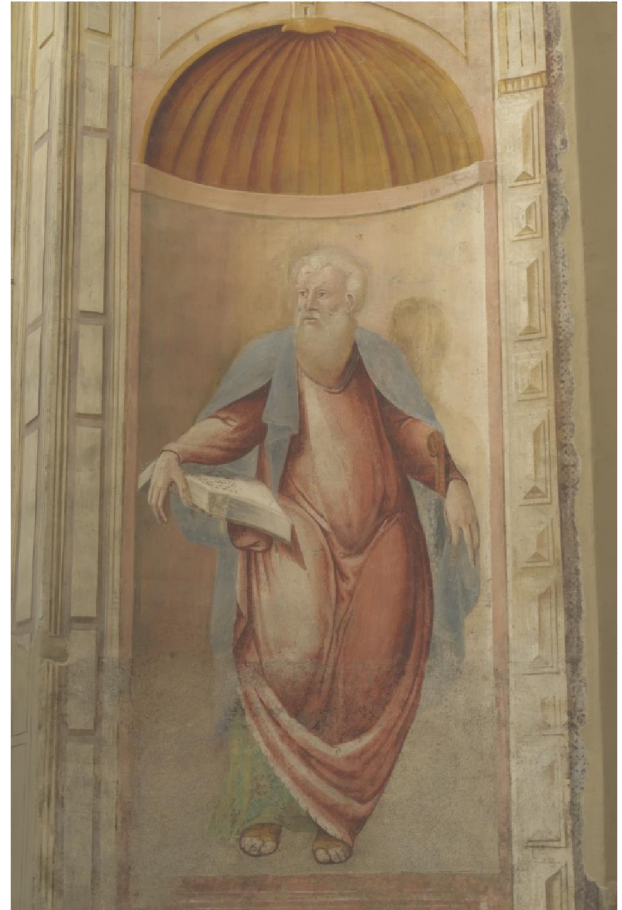
Cappella 05 nord:

Nelle cappelle 5 . 6 e nell'ingresso 1 dopo un primo intervento di pulitura è emersa la presenza di **pece** che oscurava l'apparato decorativo.

Nella cappella 5 a differenza delle altre cappelle il foro per il tabernacolo era stato tamponato e anche in questo caso la decisione ha favorito la storicizzazione dell'intervento, piuttosto che il ripristino originale.

La **pulitura** ha evidenziato che sulle superfici era stata applicata della **pece** soprattutto nella parti basse fino a 2 mt di altezza, su cui successivamente era stata applicata una scialbatura molto tenace. Queste ridipinture sono state rimosse fino ad un livello che non compromettesse la leggibilità dell'opera utilizzando dove necessario un micromotore elettrico su cui sono state montate delle frese di varia durezza e forma. La **revisione cromatica** è stata eseguita con colori acrilici denominati **Acrilici Liquitex** resi opachi tramite aggiunta di **Medium Opaco Liquitex**. La velatura è stata eseguita con stesura a più mani per ottenere un risultato gradevole e che si accompagnasse al resto delle superfici.

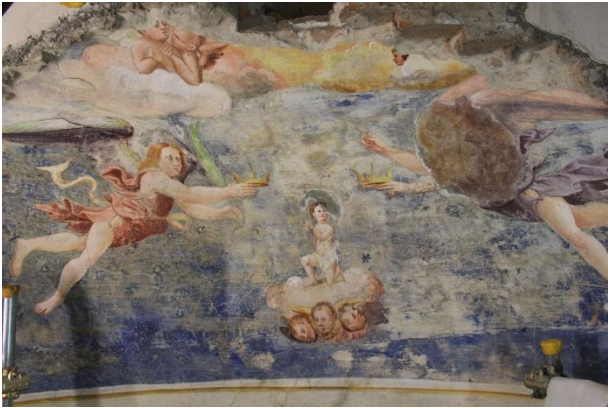
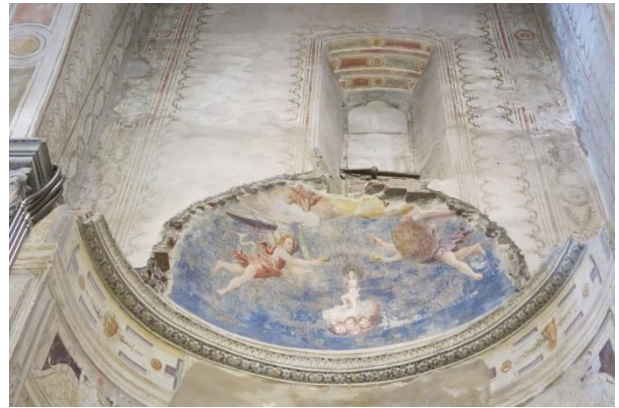
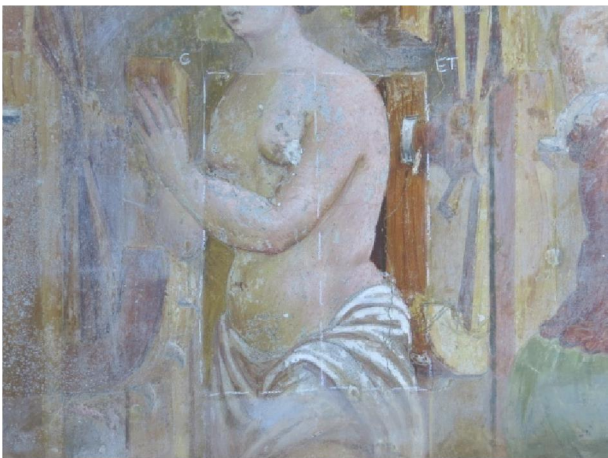
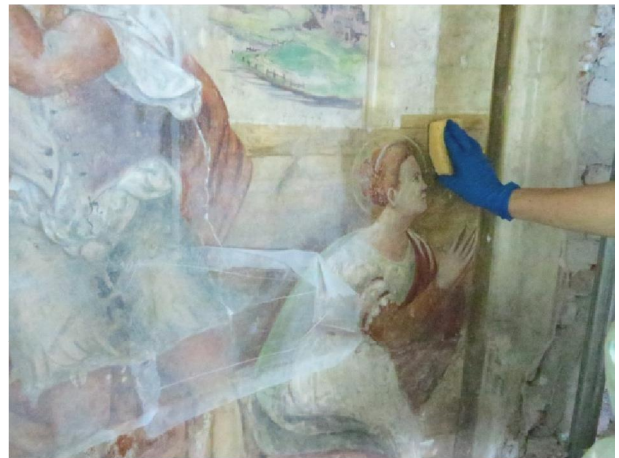
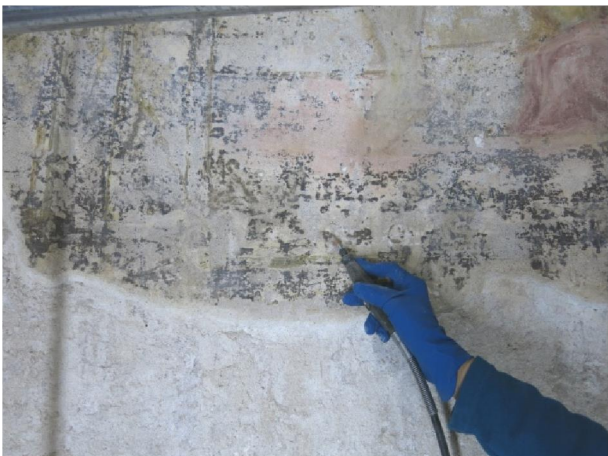
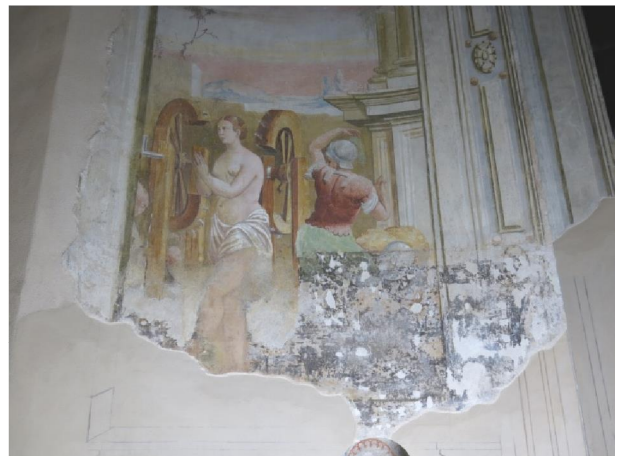
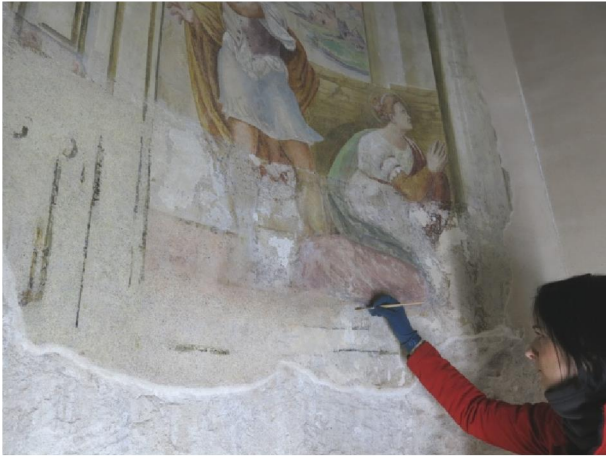
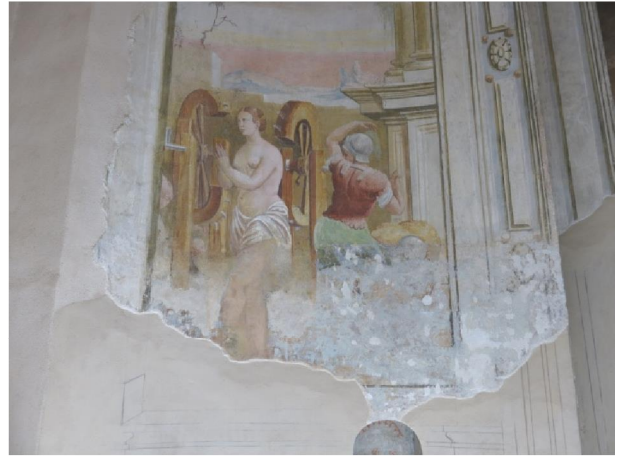
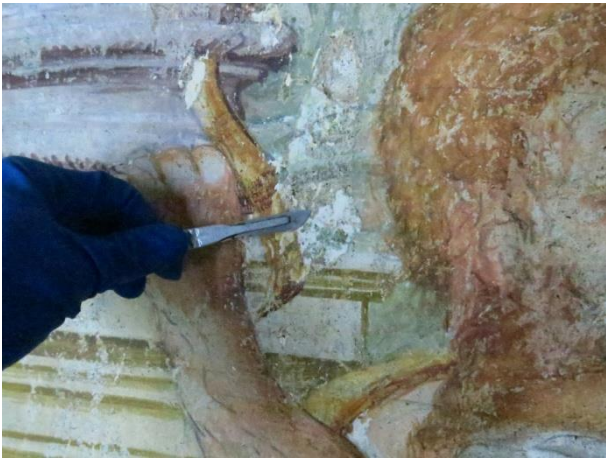
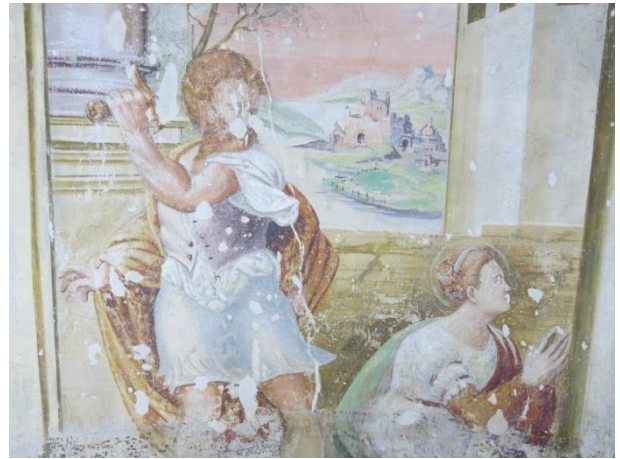
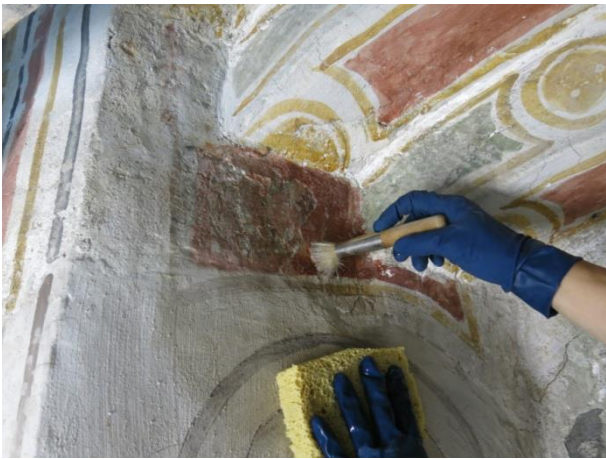
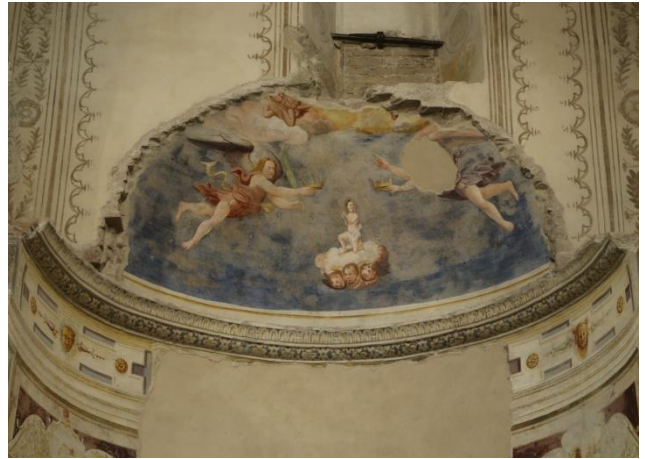
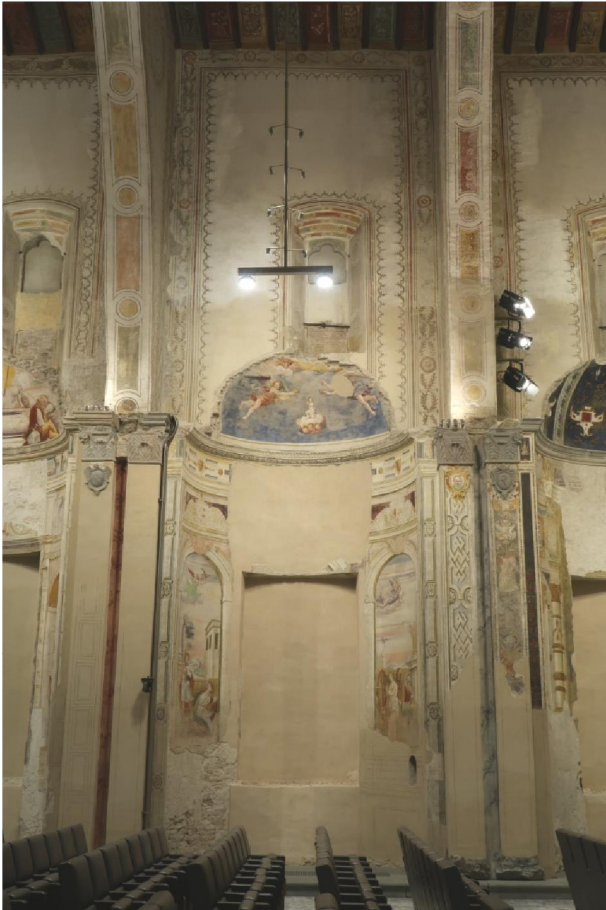
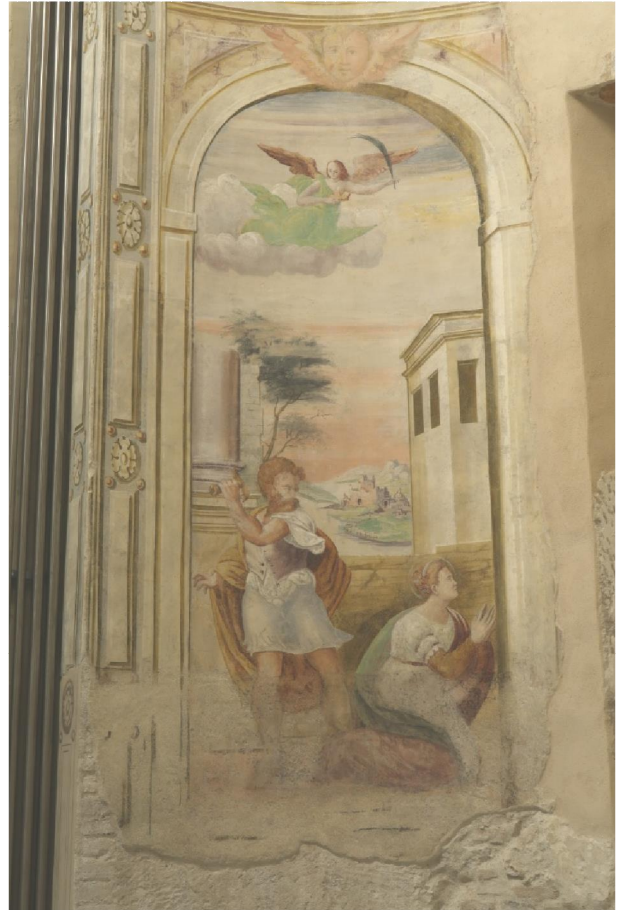
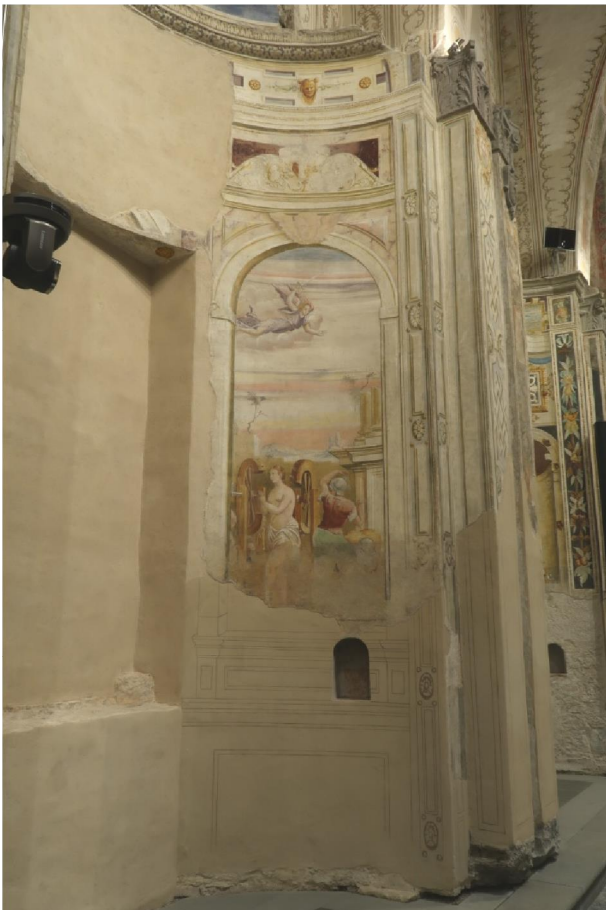
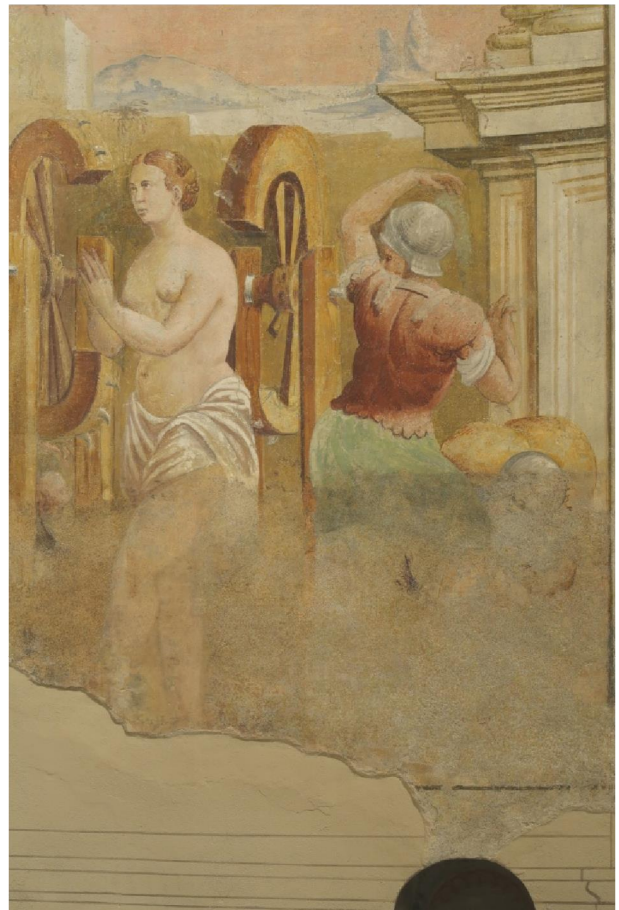
Cappella 06 nord:

Nella cappella 6 la pulitura ha messo in evidenza che le figure raffiguranti i Santi il Martirio di Santa Caterina e la Decapitazione di Santa Caterina erano state oggetto di un importante rifacimento, che ormai storicizzato si è deciso, per quanto incongruo, di lasciare.
