Gallignano, 19 maggio 2022

OGGETTO: Valutazione delle condizioni vegetative, fitosanitarie e strutturali mediante metodo V.T.A. e integrazione con indagine strumentale con Tomografia sonica e Dendrodensimetro tipo Resistograph, di n°4 soggetti arborei ad alto fusto.

7.1 *Sophora japonica* n°407

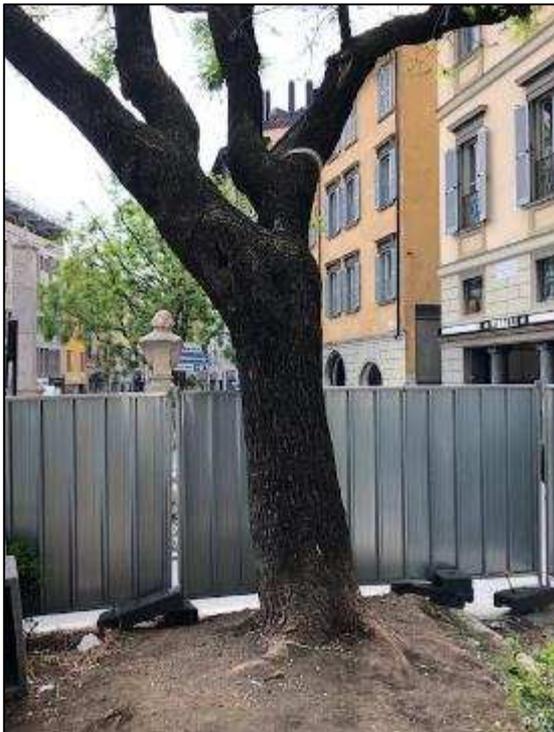
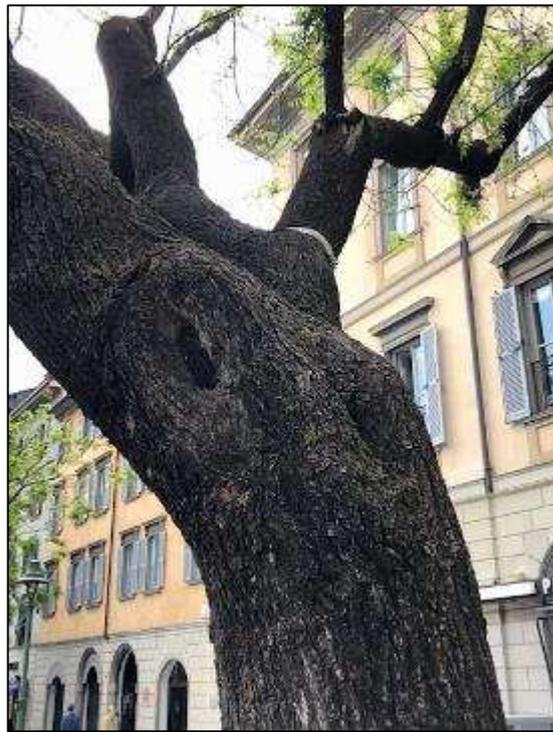
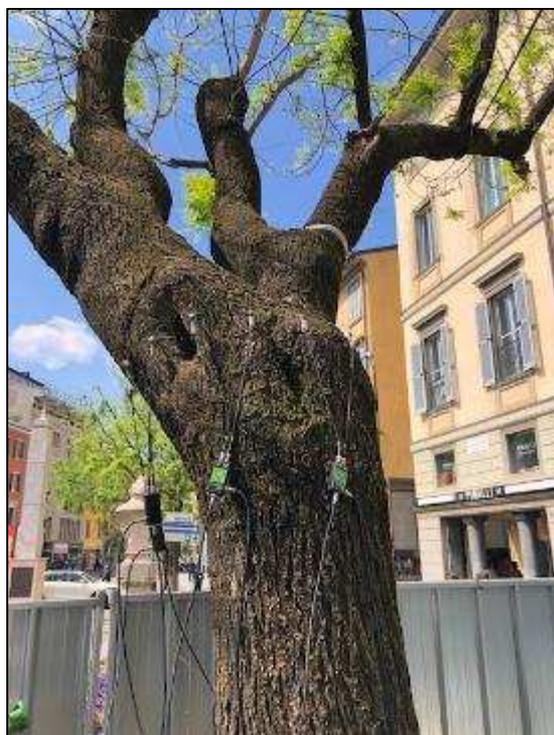
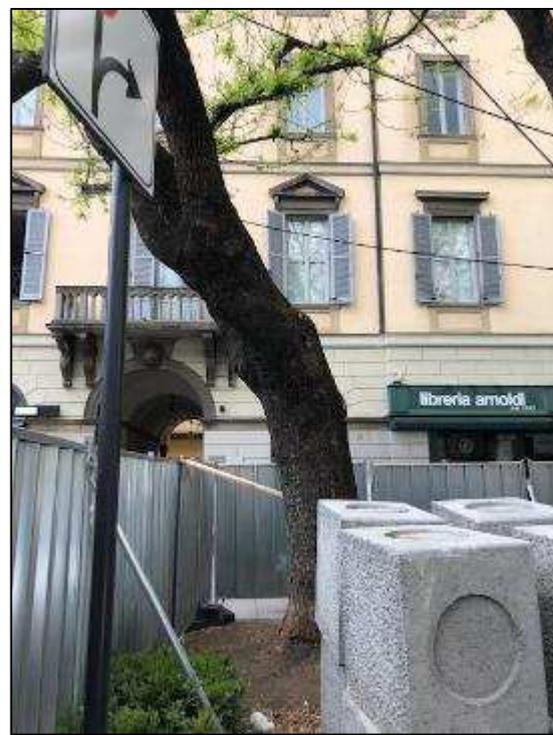
Al momento dell'indagine visiva avvenuta in data 02/05/2022, si sono rilevate fin da subito le compromissioni e anomalie macroscopiche localizzate all'inserzione delle branche primarie e al tronco, oltre che un pessimo stato architettonico della chioma. Nella porzione orientale, presenta una piccola cavità aperta alla branca sita a est ed una

ferita longitudinale con del rigonfiamento anomalo all'inserzione delle due branche primarie nella porzione settentrionale, risuonando cavo quando percosso con un martello in gomma.

Il tronco risulta inclinato e sciabolato in direzione sud, probabilmente a causa della forte competizione nei decenni con la chioma della *Sophora limitrofa* sita a nord, nel tentativo di cercare il proprio spazio aereo libero per potersi svilupparsi senza interferenze. Dall'inserzione delle branche al colletto, se percosso risuona cavo, soprattutto sul versante occidentale.

Uno degli aspetti più critici, oltre alla estesa cavità occulta al tronco, è rappresentato dallo stato in cui versa la chioma, in quanto oltre a presentare ferite sia aperte che compartimentate e vecchi e soprattutto importanti tagli di contenimento delle branche primarie, l'albero ha reagito in modo stentato e con una scarsissima vigoria.

Nel complesso le sei tomografie eseguite hanno rilevato che la cavità visionata al di sotto del castello interessa tutto il tronco e si estende fino al colletto, rilevando una compromissione rispetto alla sezione totale, dal 50% al 56% circa.

In definitiva alla luce dell'indagine di stabilità eseguita con metodo V.T.A. e integrazione strumentale con Tomografia sonora e Resistograph, si classifica l'albero in oggetto in Classe di Propensione al Cedimento (CPC) C/D, prescrivendone la RIMOZIONE.

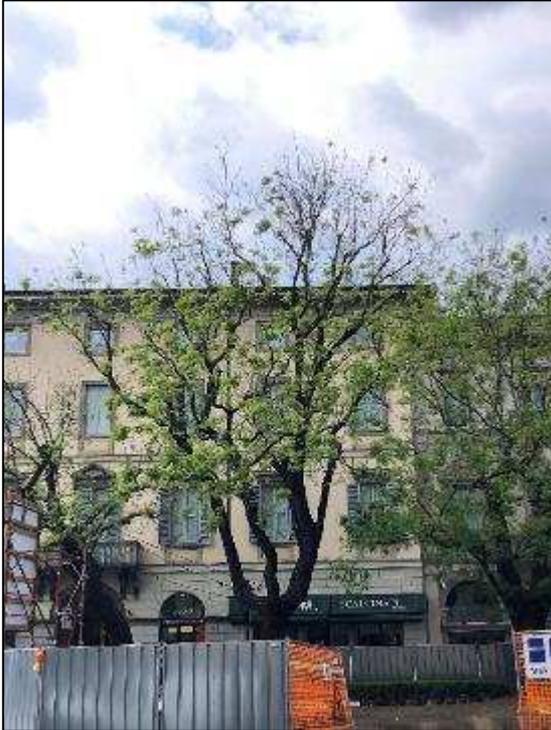
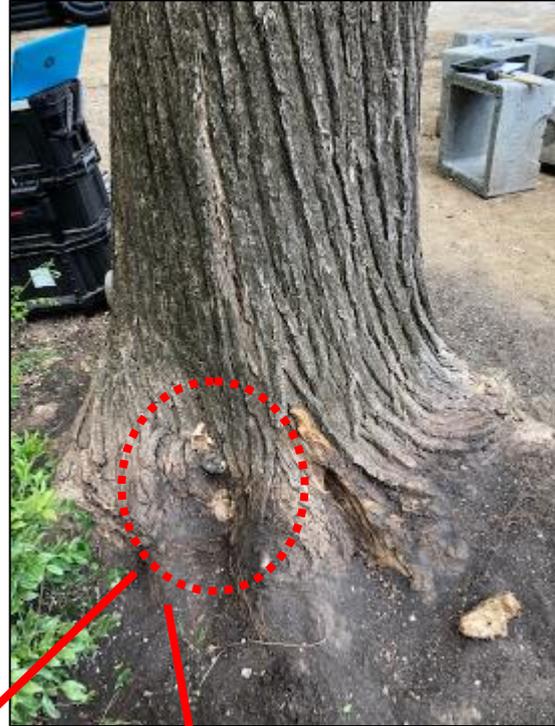
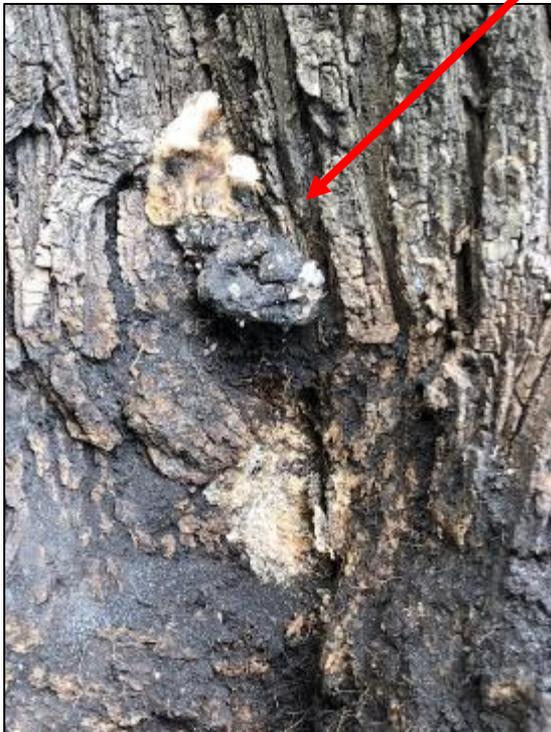
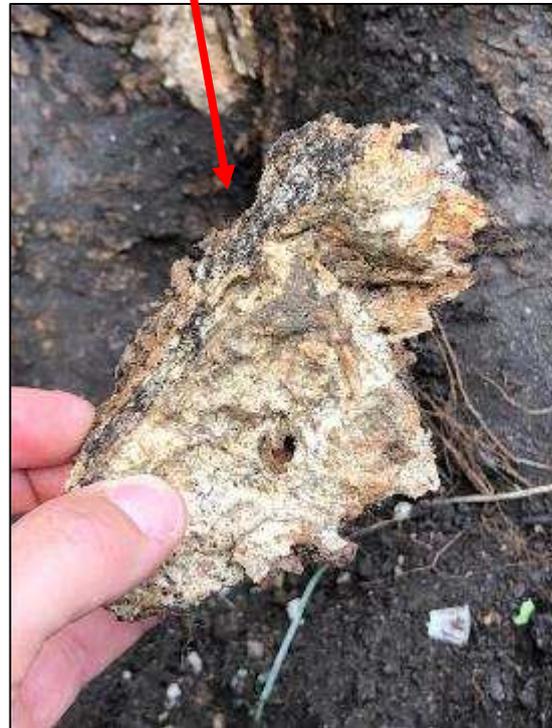
Localizzazione dell'evasione dei corpi fruttiferi fungini di *Perenniporia fraxinea*

Un aspetto critico è l'evasione di corpi fruttiferi fungini rilevati poco al di sopra del colletto sul versante sud/occidentale localizzato tra i cordoni radicali e con la presenza di legno cariato nell'area limitrofa. Per scrupolo essendo il loro riconoscimento difficoltoso a causa delle condizioni dei corpi fruttiferi, si è deciso di inviare i corpi fruttiferi e del legno cariato per farli analizzare, per riconoscere con certezza il patogeno fungino, al Laboratorio del Servizio Fitosanitario di Regione Lombardia a Vertemate con Minoprio di cui si allega il **RAPPORTO DI PROVA identificato al N° 22/0450 del 16/05/2022.**

Il risultato di questa analisi ha stabilito che il patogeno fungino è *Perenniporia fraxinea*, agente di carie bianca fibrosa.

La prima tomografia ha rilevato la presenza di una significativa compromissione interna, localizzata nella porzione centrale attribuibile a *Perenniporia fraxinea*, agente di carie bianca fibrosa. La seconda e terza tomografia hanno rilevato delle contenute compromissioni localizzate nella porzione centrale.

Dalle integrazioni strumentali effettuate si può quindi affermare che nella porzione basale del tronco è presente un decadimento con presenza di cavità occulta.

In definitiva alla luce dell'indagine di stabilità eseguita con metodo V.T.A. e integrazione strumentale con Tomografia sonica e Resistograph, si classifica l'albero in oggetto in Classe di Propensione al Cedimento (CPC) C, prescrivendone la RIMOZIONE.

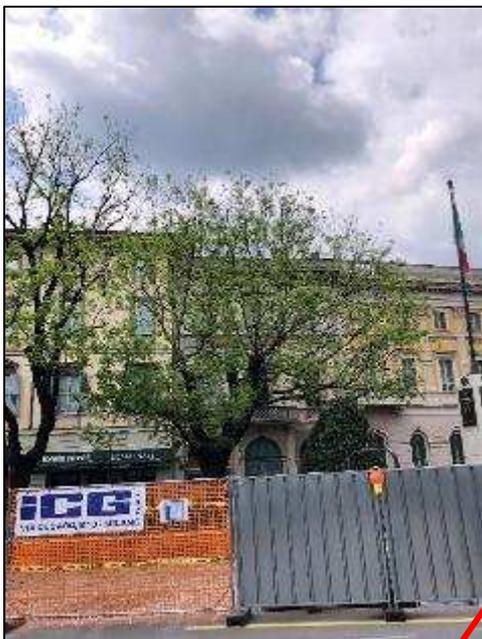
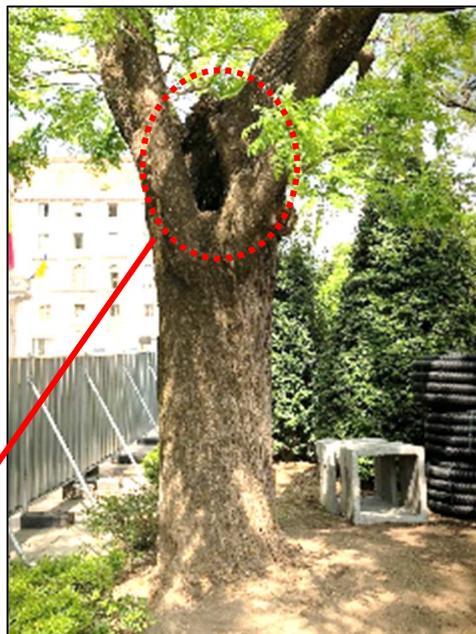
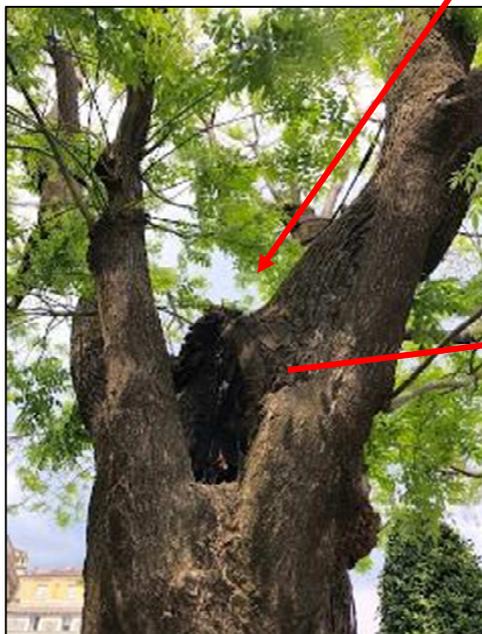
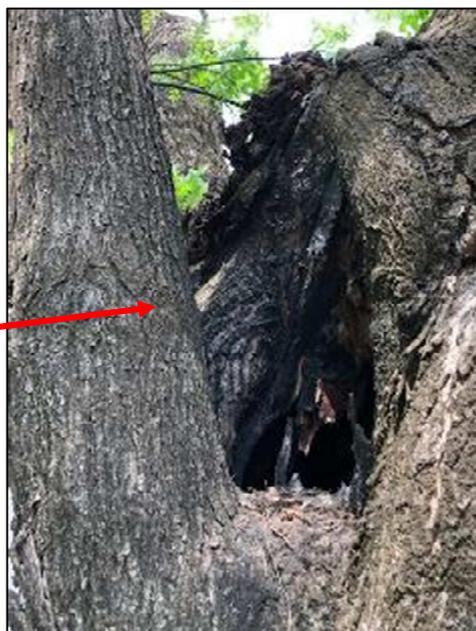
Dettaglio della cavità rilevata all'inserzione delle branche

Al momento dell'indagine visiva avvenuta in data 02/05/2022, si sono rilevate fin da subito le compromissioni e anomalie macroscopiche localizzate all'inserzione delle branche primarie. Nella porzione orientale, tra le due branche primarie sono ben visibili delle masse tumorali molto voluminose in corrispondenza delle quali sono presenti delle aperture e fessurazioni mediante le quali è possibile osservare una vasta cavità interna.

La sintomatologia più rilevante è rappresentata dall'ampia apertura della cavità interna all'inserzione delle branche sita sul versante meridionale all'altezza di circa 260 cm, all'interno della quale è possibile osservare che la cavità si estende sia al di sopra che soprattutto al di sotto e che interessa la maggior parte della sezione del tronco.

Nel complesso le cinque tomografie eseguite hanno verificato che la cavità visionata al castello interessa tutto il tronco e si estende fino al colletto, rilevando una compromissione rispetto alla sezione totale, dal 52% al 64%.

In definitiva alla luce dell'indagine di stabilità eseguita con metodo V.T.A. e integrazione strumentale con Tomografia sonica e Resistograph, si classifica l'albero in oggetto in Classe di Propensione al Cedimento (CPC) C/D, prescrivendone la RIMOZIONE.
