1 2 3 4 5 6 7 8 9									1 2 3 4 5 6 7 8 9									1 2 3 4 5 6 7 8 9																																			
<b>COMUNE DI BERGAMO</b>																		<b>INVENTARIO DEI BENI CULTURALI E AMBIENTALI</b>																		<b>MONUMENTI</b>																	
DENOMINAZIONE <b>Edificio residenziale</b>																		EPOCA <b>sec.XVII?</b>									1 - VALORE ARCHITETTONICO a) pessimo b) cattivo c) mediocre d) buono e) ottimo									NUMERO SCHEDA <b>0 1 1 0 1 3 5</b>																	
LOCALITA <b>S.Alessandro</b> VIA <b>S.Alessandro</b>																		N. CIV. <b>154</b>									2 - NECESSITA DI RESTAURO a) impossibile b) restauro integrale c) restauro interno o esterno d) restauri parziali e) ottime condizioni									GRADO																	
CATASTO <b>Bergamo f.7; mp.1756</b>																		PROPRIETA <b>privata</b>									USO ATTUALE <b>abitazione</b>									a b c d e																	
STRUTTURE VERTICALI <input type="checkbox"/>																		STRUTTURE ORIZZONTALI <input type="checkbox"/>									COPERTURE <input type="checkbox"/>									UMIDITA <input type="checkbox"/>									1 2

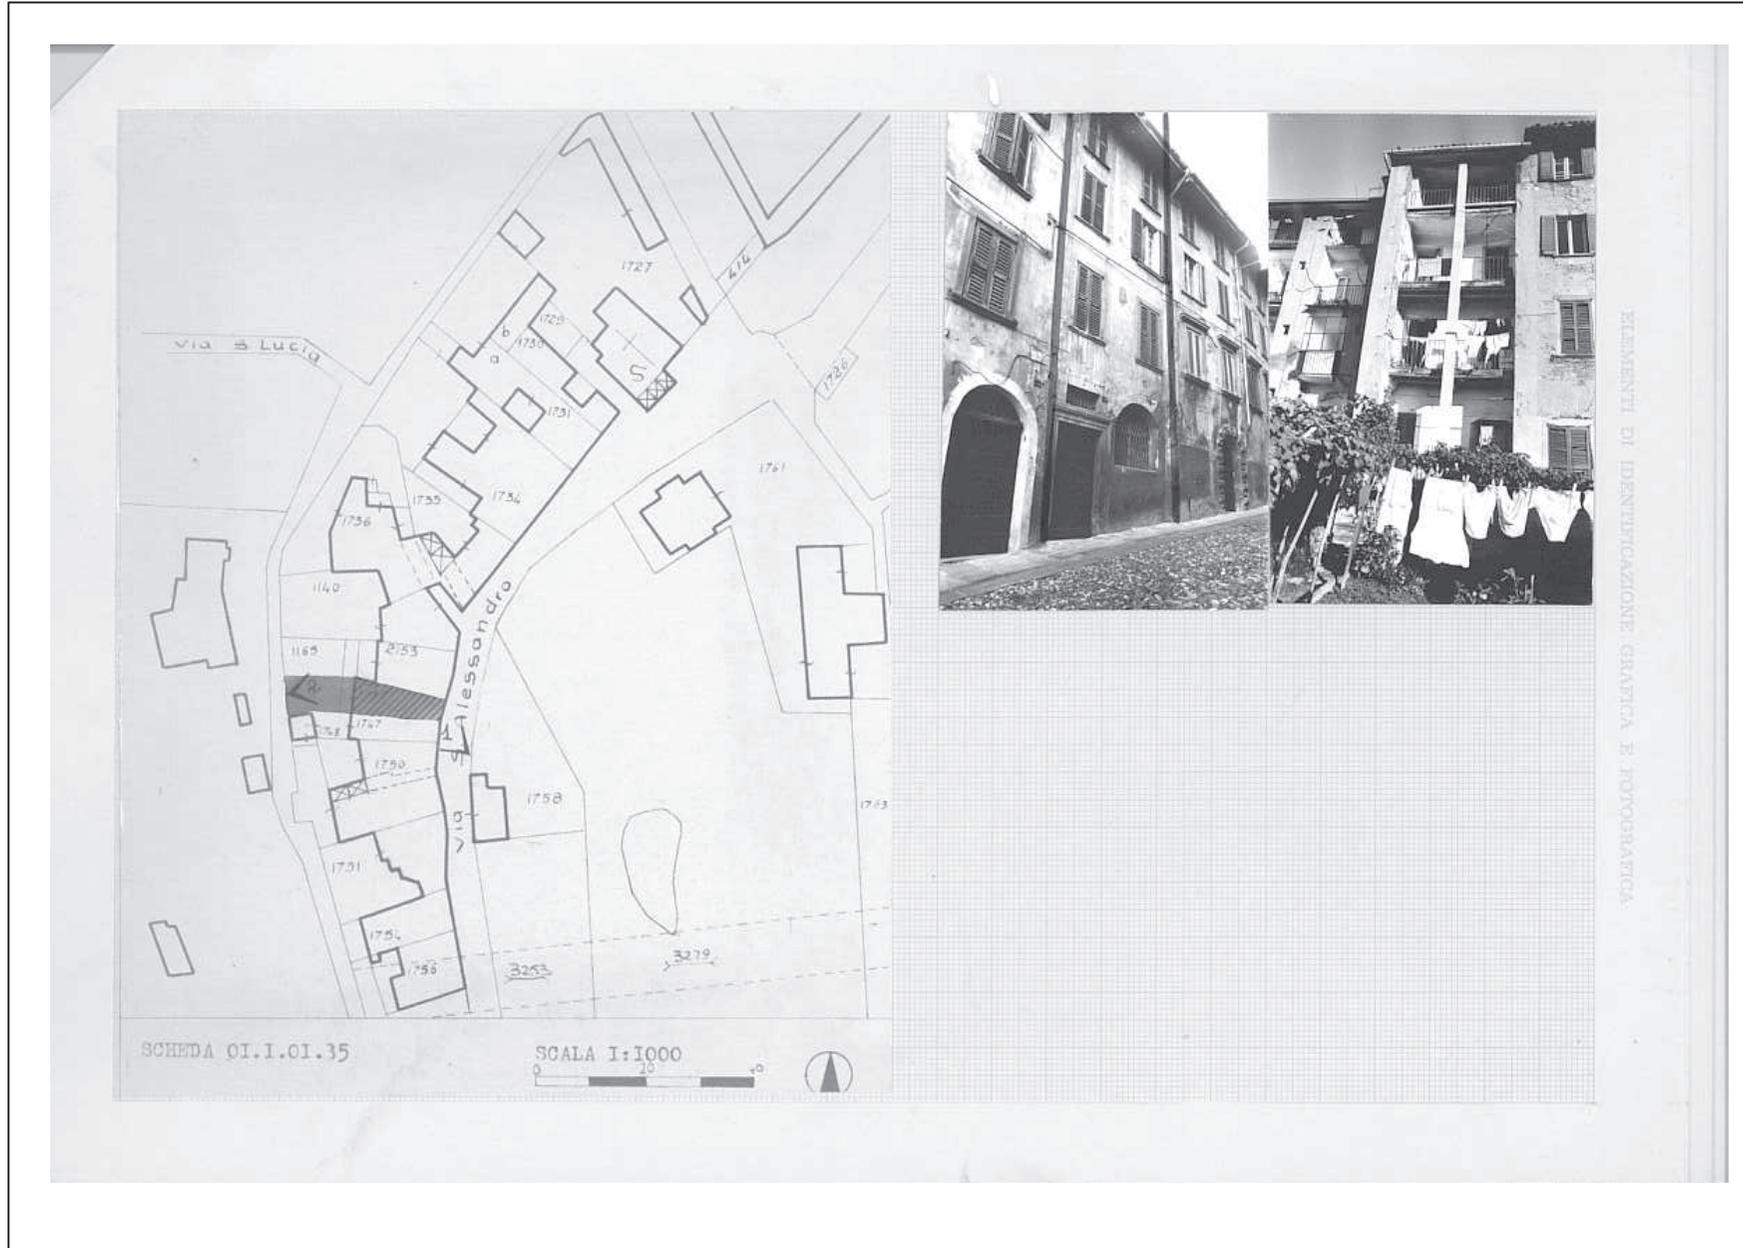
CARATTERISTICHE PARTICOLARI E CONTESTO <b>Portale architravato in arenaria</b>									PROPOSTE DI RESTAURO <b>Ristrutturazione interna.Rifacimentointonaco facciata.Rifare muretto a ovest</b>																										
PROPRIETARIO ATTUALE																											OSSERVAZIONI																										
BIBLIOGRAFIA																		<b>Orto ben coltivato sul retro, con muretto terminale a ovest pericolante</b>																																			
DOCUMENTI ANNESSI <b>NEG.196.22/192.18</b>																		negozi, attività artigianali, vetrine, insegne, ecc.																																			
																											REDATTA DA <b>G.Colmuto Zanella-giugno 1973</b>																										
																											REVISIONATA DA <b>V.Zanella -luglio 1973</b>																										
																											VISTA DA																										
1 2 3 4 5 6 7 8 9									1 2 3 4 5 6 7 8 9									1 2 3 4 5 6 7 8 9
