| 1 2 3 4 5 6 7 8 9 | 1 2 3 4 5 6 7 8 9 | 1 2 3 4 5 6 | 7 8 9 |
|--|--|---|---|
| COMUNE DI BERGAMO | INVENTARIO DEI BENI CULTURALI E AMBIENTA | LI | MONUMENT |

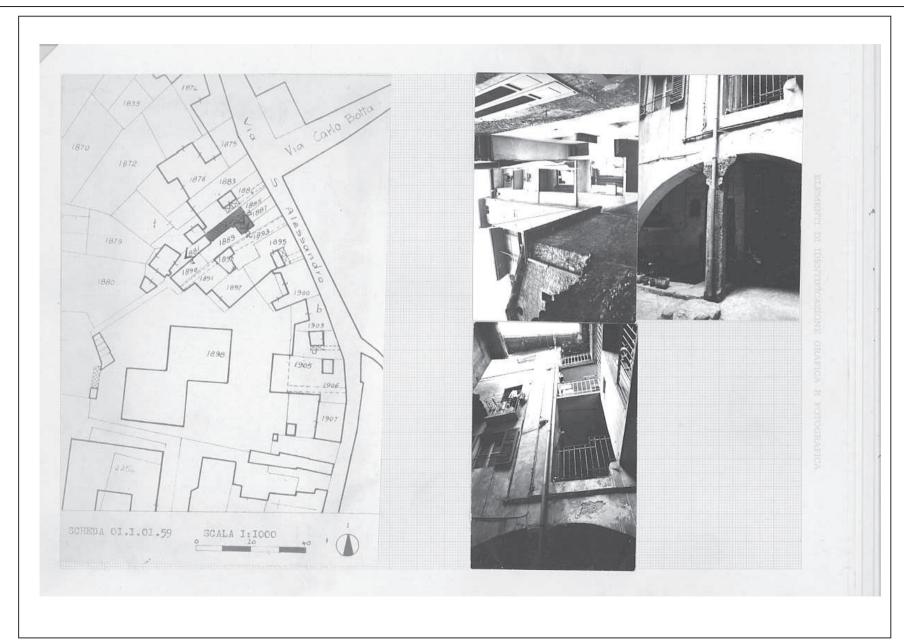
| 1 2 3 4 5 6 7 8 9 | 1 2 3 4 5 6 7 8 9 | 1 2 3 4 5 6 | 7 8 9 |
|--|--|---|---|
| Elementi medioevali (pilastro) Rimaneggiamenti vari in epoche diverse Sostituiti balconi in legno con balco- ni in ferro e mattoni | Edificio interno rispetto alla cor tina, prosecuzione del mp. 1885 Stretta pianta rettangolare Altezza di quattro piani Copertura a falde | Muratura in pietra e m ta Solai in legno Tetto con orditura in in coppi | |
| PROPRIETARIO ATTUALE BIBLIOGRAFIA | CARATTERISTICHE PARTICOLARI E CONTESTO Arcone largo quanto il cortile sor retto da pilastro a spigoli smussati con rozzo enorme capitello a stampella, in pietra Altro singolare elemento in pietra all'inizio delle scale. | PROPOSTE DI RESTAURO Risanamento-ristrutturs globale osservazioni Strettamente unito ai mp 1889 | |
