1 2 3 4 5 6 7 8 9									1 2 3 4 5 6 7 8 9									1 2 3 4 5 6 7 8 9																	
COMUNE DI BERGAMO									INVENTARIO DEI BENI CULTURALI E AMBIENTALI									MONUMENTI																	
DENOMINAZIONE Cinema Diana									EPOCA sec.XX prima '45									1 - VALORE ARCHITETTONICO																	
LOCALITÀ S.Alessandro VIA Borfuro									N. CIV. 2-2D									a) pessimo b) cattivo c) mediocre d) buono e) ottimo																	
CATASTO Bergamo f.11;mp.2611									2 - NECESSITÀ DI RESTAURO									NUMERO SCHEDA																	
PROPRIETÀ privata									USO ATTUALE sala cinematografica									a) impossibile b) restauro integrale c) restauro interno o esterno d) restauri parziali e) ottime condizioni									0 1 1 0 2 0 8								
STRUTTURE VERTICALI <input type="checkbox"/>			STRUTTURE ORIZZONTALI <input type="checkbox"/>			COPERTURE <input type="checkbox"/>			UMIDITÀ <input type="checkbox"/>			GRADO

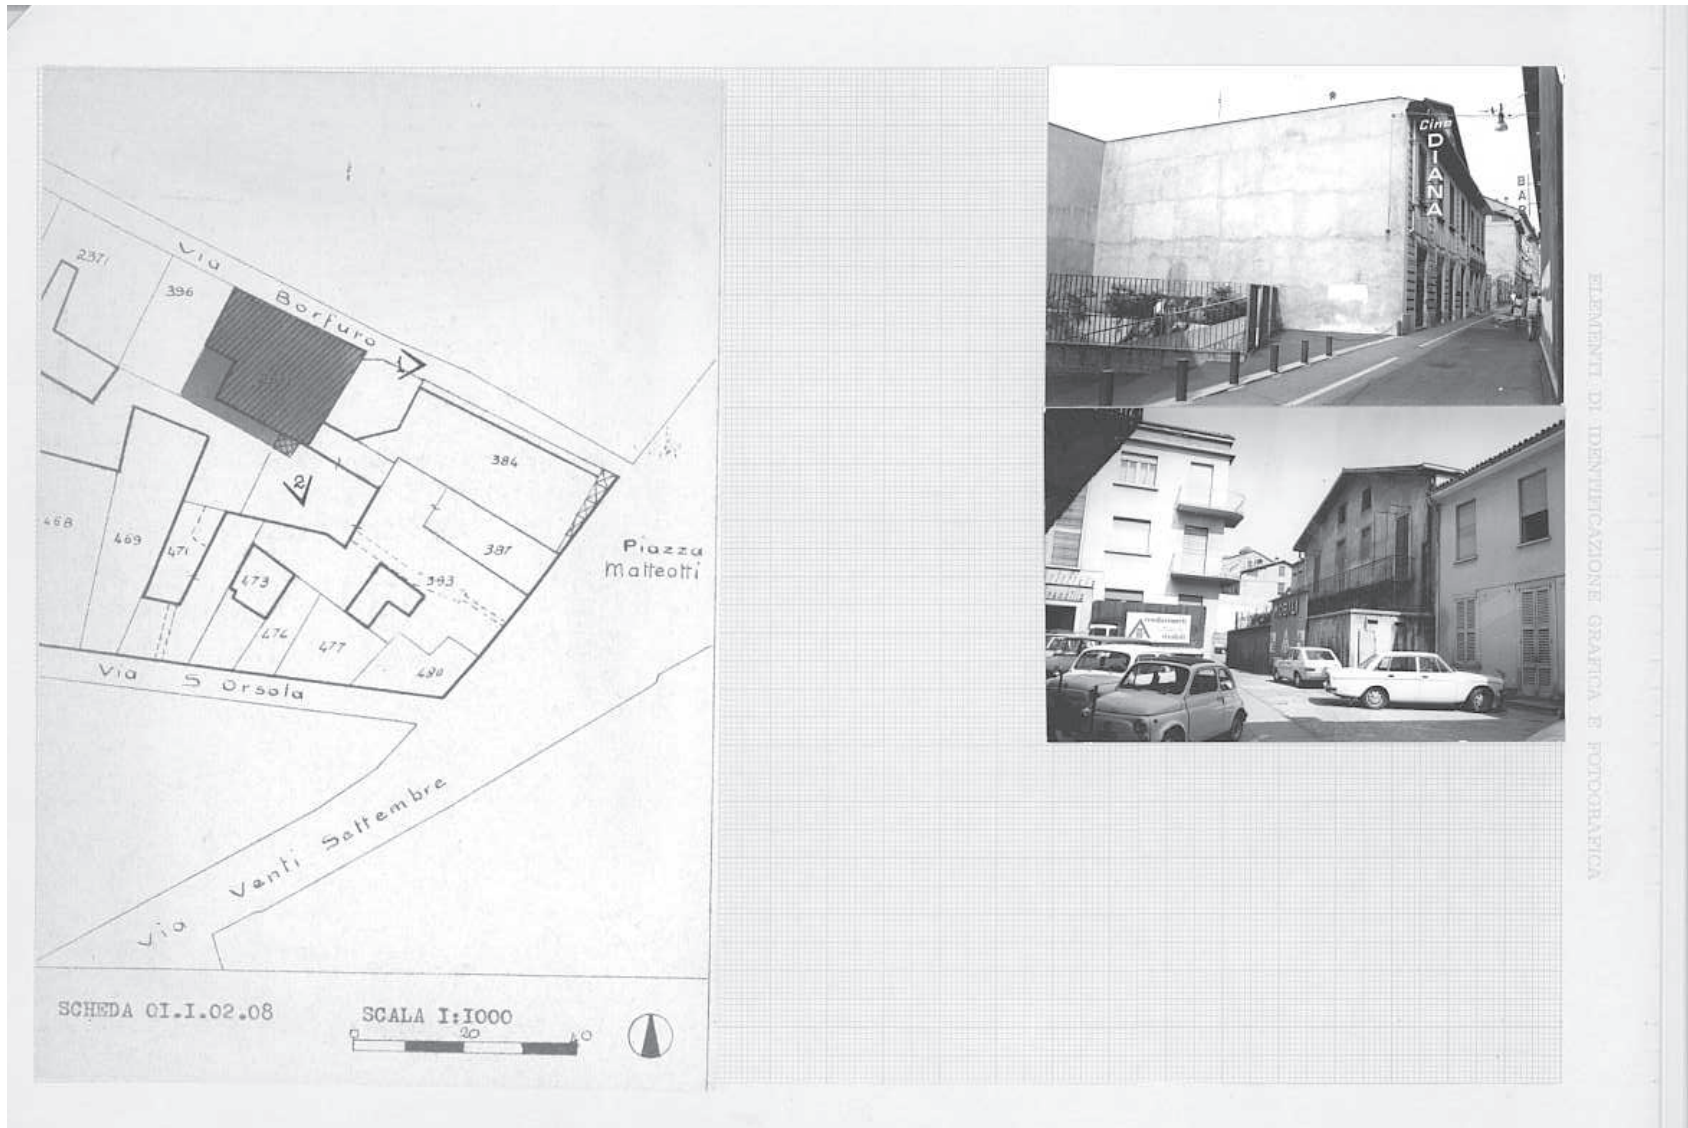
PROPRIETARIO ATTUALE									Frammento di un tessuto variamente deformato tutto interno;suture provvisorie dei frammenti rimasti(testate cieche)																										
BIBLIOGRAFIA																		OSSERVAZIONI																	
PELANDI,1965,III,157																		Edificio piuttosto squallido in sè e nel contesto degli spazi vuoti circostanti																	
DOCUMENTI ANNESSI									negozi, attività artigianali, vetrina, insegna, ecc.									Facciata su via Borfuro di possibile recupero																	
NEG.168.34/164.29a																		REDATTA DA F.Mazza-giugno 1973																	
																		REVISIONATA DA V.Zanella-luglio 1973																	
																		VISTA DA																	
1 2 3 4 5 6 7 8 9									1 2 3 4 5 6 7 8 9									1 2 3 4 5 6 7 8 9
