| 1 2 3 4 5 6 7 8 9 | | | | | | | | | 1 2 3 4 5 6 7 8 9 | | | | | | | | | 1 2 3 4 5 6 7 8 9 | | | | | | | | | | | | | | | | | | | | | | | | | | | | | | | | | | | |
|---|--|--|--|--|--|--|--|--|---|--|--|--|--|--|--|--|--|---|--|--|--|--|--|--|--|--|---|--|--|--|--|--|--|--|--|--|--|--|--|--|--|--|--|--|---|--|--|--|--|--|--|--|--|
| COMUNE DI BERGAMO | | | | | | | | | | | | | | | | | | INVENTARIO DEI BENI CULTURALI E AMBIENTALI | | | | | | | | | | | | | | | | | | MONUMENTI | | | | | | | | | | | | | | | | | |
| DENOMINAZIONE Casa Caroli | | | | | | | | | | | | | | | | | | EPOCA sec.XIX | | | | | | | | | 1 - VALORE ARCHITETTONICO | | | | | | | | | NUMERO SCHEDA | | | | | | | | | | | | | | | | | |
| LOCALITÀ S.Alessandro VIA S.orsola | | | | | | | | | | | | | | | | | | N. CIV.29B-31 | | | | | | | | | a) pessimo b) cattivo c) mediocre d) buono e) ottimo | | | | | | | | | 0 1 1 0 2 2 1 | | | | | | | | | | | | | | | | | |

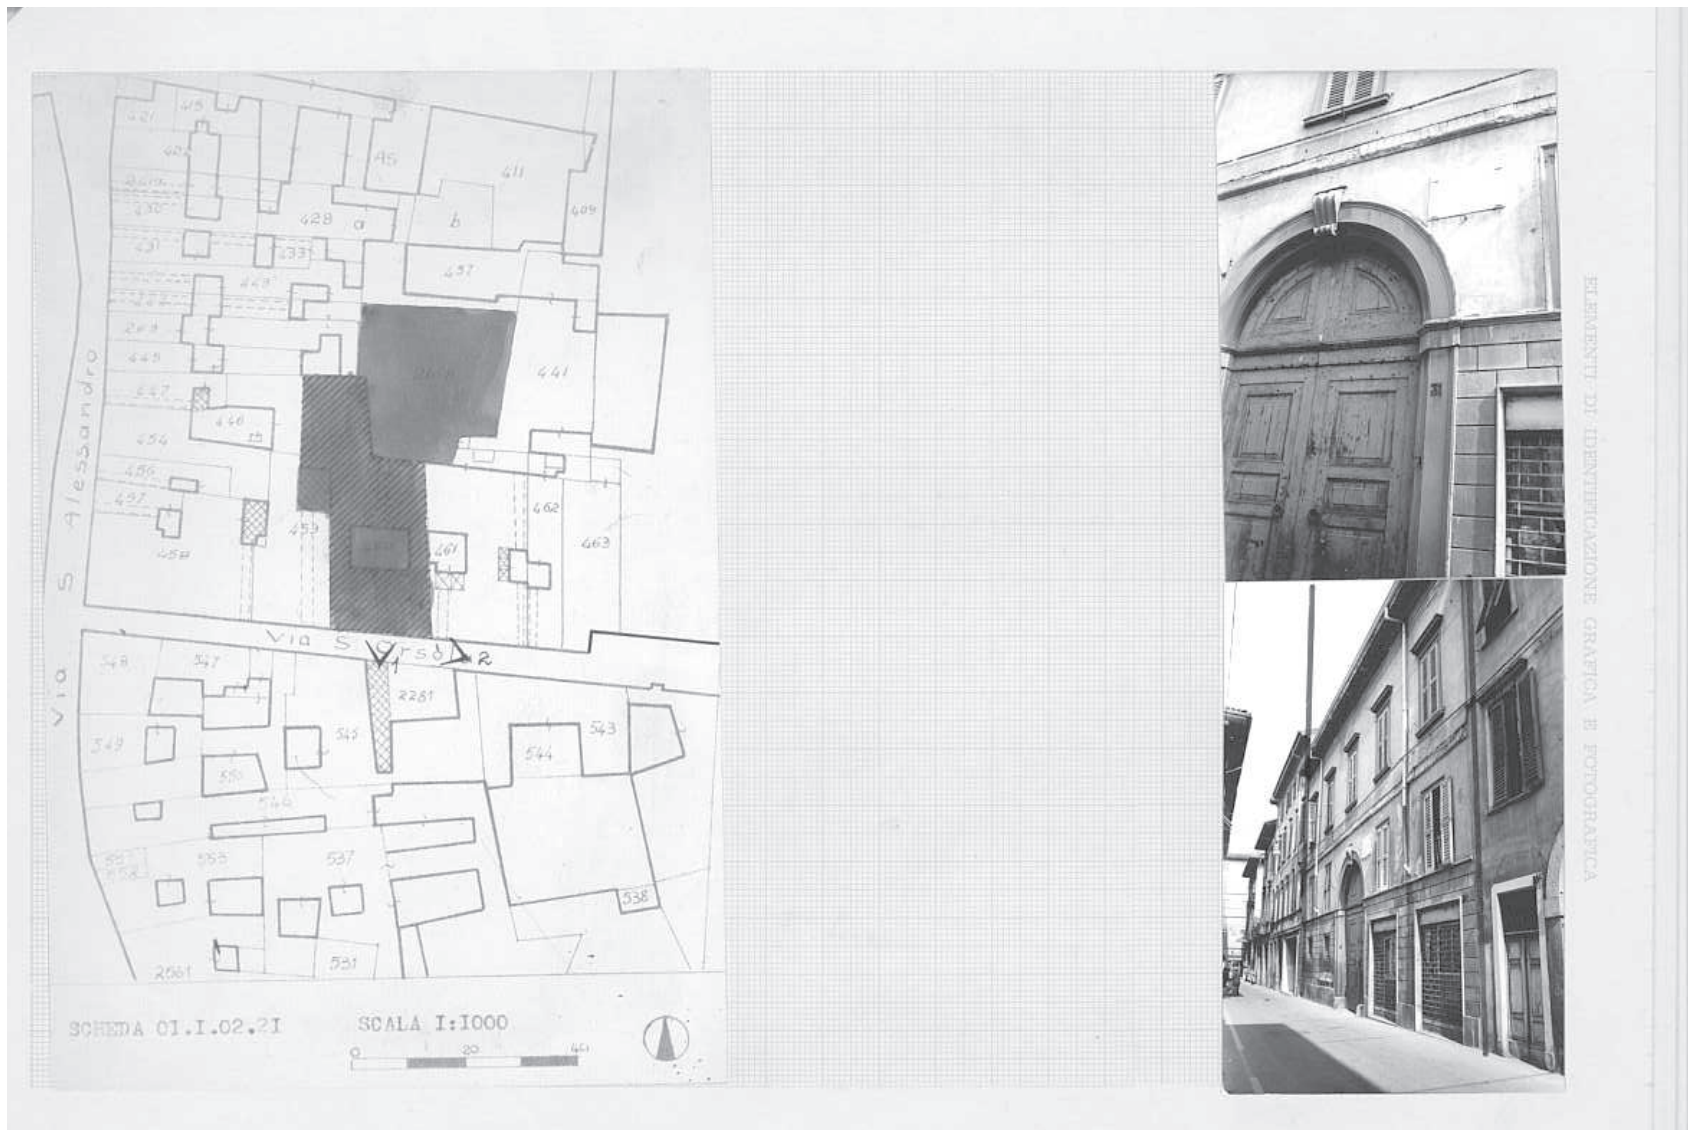
| 1 2 3 4 5 6 7 8 9 | | | | | | | | | 1 2 3 4 5 6 7 8 9 | | | | | | | | | 1 2 3 4 5 6 7 8 9 | | | | | | | | | | | | | | | | | | | | | | | | | | | | | | | | | | | |
|---|--|--|--|--|--|--|--|--|---|--|--|--|--|--|--|--|--|---|--|--|--|--|--|--|--|--|---|--|--|--|--|--|--|--|--|--|--|--|--|--|--|--|--|--|---|--|--|--|--|--|--|--|--|
| Rivavate due aperture di negozio a destra del portale(ora vuote) | | | | | | | | | | | | | | | | | | Altezza di tre piani | | | | | | | | | Contorni delle aperture in arenaria | | | | | | | | | Rivestimento piano terra su strada in pietra a lastre rettangolari a giunti sfalsati | | | | | | | | | | | | | | | | | |
| BIBLIOGRAFIA | | | | | | | | | | | | | | | | | | Edificio di buona architettura con facciata ad impianto simmetrico: ampie portale centrale;zeccole bugnate.Buen vane scale oltre il cortile.Cortile lastricate.Passaggio tra il cortile e giardino con soffitte affrescate.Molti affreschi ottocenteschi all'interno.Giardino con alti alberi | | | | | | | | | REDATTA F.Mazza-giugno 1973 | | | | | | | | | REVISIONATA D'W.Zanella-luglie 1973 | | | | | | | | | | | | | | | | | |
