1 2 3 4 5 6 7 8 9									1 2 3 4 5 6 7 8 9									1 2 3 4 5 6 7 8 9																																			
<b>COMUNE DI BERGAMO</b>																		<b>INVENTARIO DEI BENI CULTURALI E AMBIENTALI</b>																		<b>MONUMENTI</b>																	
DENOMINAZIONE <b>Edificio residenziale</b>																		EPOCA <b>sec.XII?-XVIII</b>									1 - VALORE ARCHITETTONICO a) pessimo b) cattivo c) mediocre d) buono e) ottimo									NUMERO SCHEDA <b>0110233</b>																	
LOCALITÀ <b>S.Alessandro</b> VIA <b>S.Alessandro</b>																		N. CIV. <b>25B-27</b>									2 - NECESSITÀ DI RESTAURO a) impossibile b) restauro integrale c) restauro interno o esterno d) restauri parziali e) ottime condizioni									GRADO																	
CATASTO <b>Bergamo f.11;mp.430</b>																		USO ATTUALE <b>negozio, laboratorio artigiano, abitazione</b>									a b c d e									3																	
PROPRIETÀ <b>privata</b>																		STRUTTURE VERTICALI <input type="checkbox"/>									STRUTTURE ORIZZONTALI <input type="checkbox"/>									COPERTURE <input type="checkbox"/>									UMIDITÀ <input type="checkbox"/>

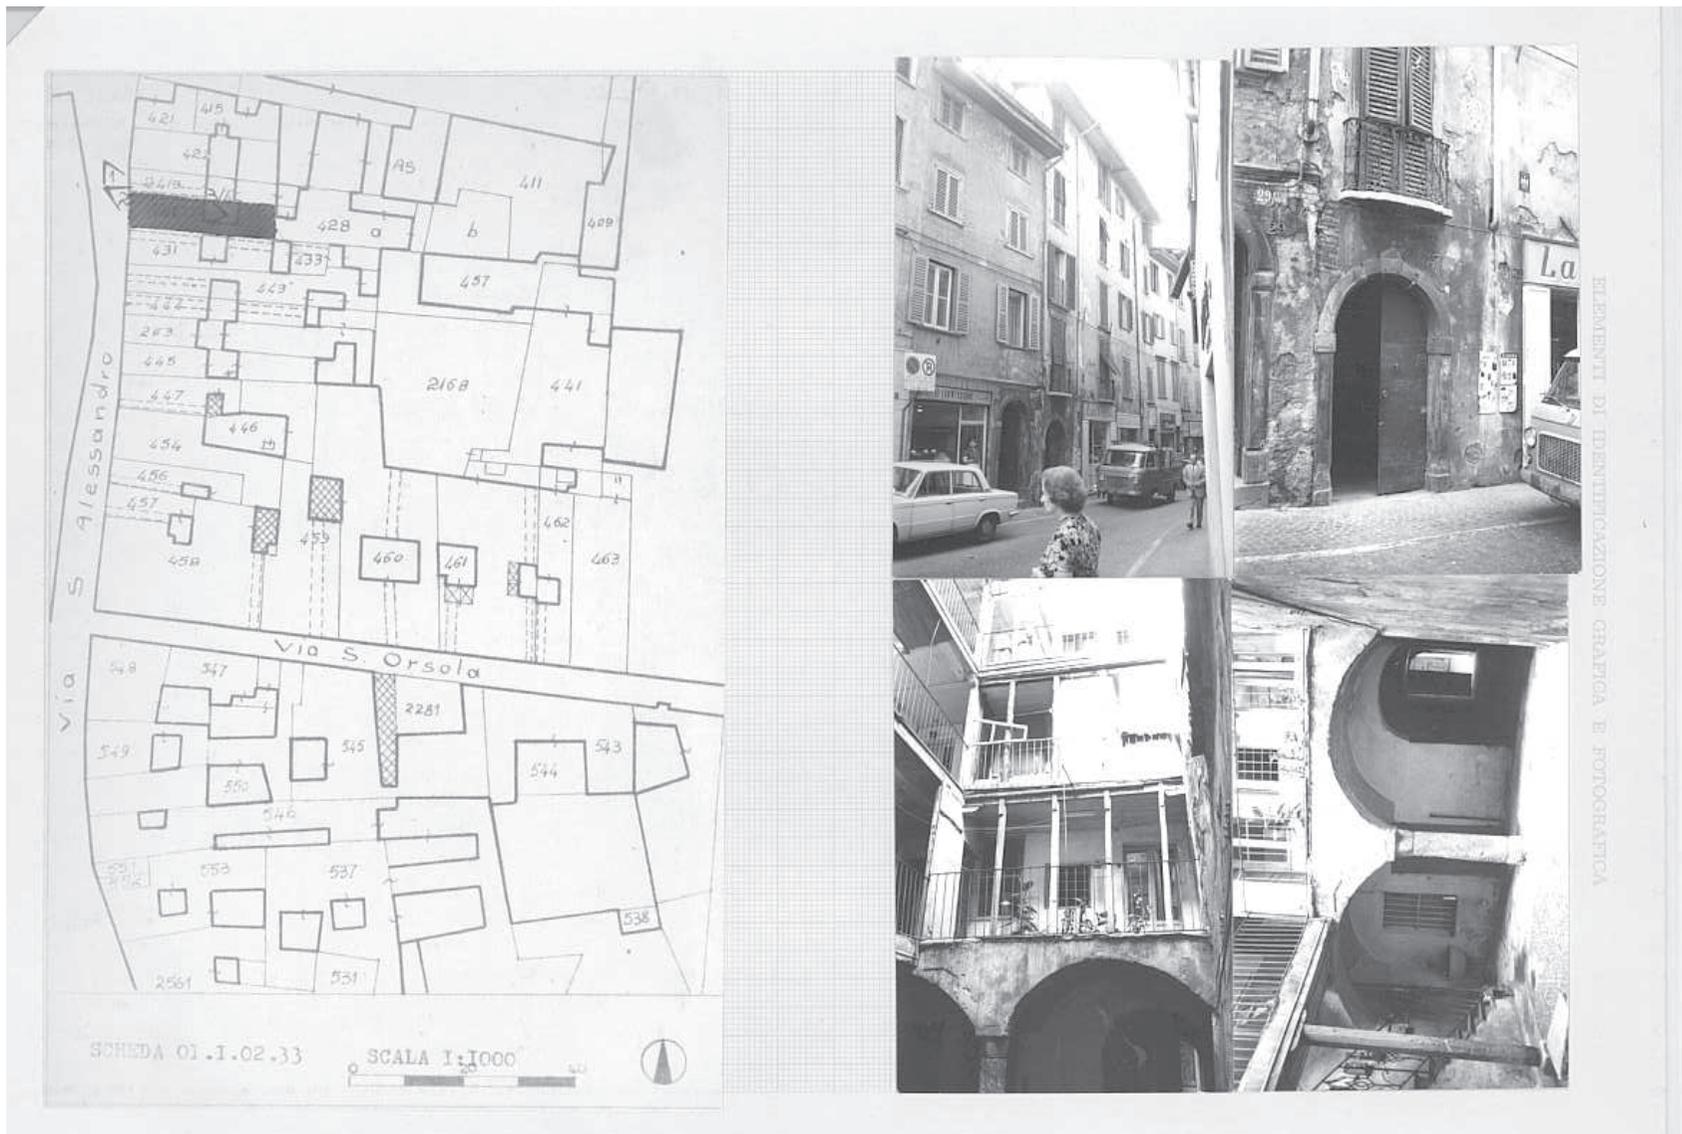
PROPRIETARIO ATTUALE																		CARATTERISTICHE PARTICOLARI E CONTESTO <b>Portalino ad arco a tutto sesto in pietra con sovrastante balconcino settecentesco Cortile porticato su un lato: due arcate sostenute da una rozza colon- na con capitello in pietra Ballatoi e scale puntellati Androne con volte a crociera ta- gliate Vetrina negozio primi '900 inserita</b>									PROPOSTE DI RESTAURO <b>Consolidamento, risanamento e ristruttu- razione</b>									OSSERVAZIONI <b>Casa in pessime condizioni Dal mp.430 passaggio al mp.428 a (v. scheda 01.1.02.34)</b>																	
BIBLIOGRAFIA																		DOCUMENTI ANNESSI <b>NEG.167.28/167.26/167.32/167.31</b>									REDATTA DA <b>F.Mazza-giugno 1973</b>									REVISIONATA DA <b>V.Zanella-luglio 1973</b>																	
1 2 3 4 5 6 7 8 9																		1 2 3 4 5 6 7 8 9									1 2 3 4 5 6 7 8 9
