| 1 2 3 4 5 6 7 8 9 | | | | | | | | | 1 2 3 4 5 6 7 8 9 | | | | | | | | | 1 2 3 4 5 6 7 8 9 | | | | | | | | |
|---|--|--|--|--|--|--|--|--|--|--|--|--|--|--|--|--|--|--|--|--|--|--|--|--|--|--|
| COMUNE DI BERGAMO | | | | | | | | | INVENTARIO DEI BENI CULTURALI E AMBIENTALI | | | | | | | | | MONUMENTI | | | | | | | | |
| DENOMINAZIONE Edificio residenziale | | | | | | | | | EPOCA sec.XVIII-XIX | | | | | | | | | 1 - VALORE ARCHITETTONICO | | | | | | | | |
| LOCALITÀ S.Alessandro VIA Broseta | | | | | | | | | N. CIV. 5 | | | | | | | | | a) pessimo b) cattivo c) mediocre d) buono e) ottimo | | | | | | | | |

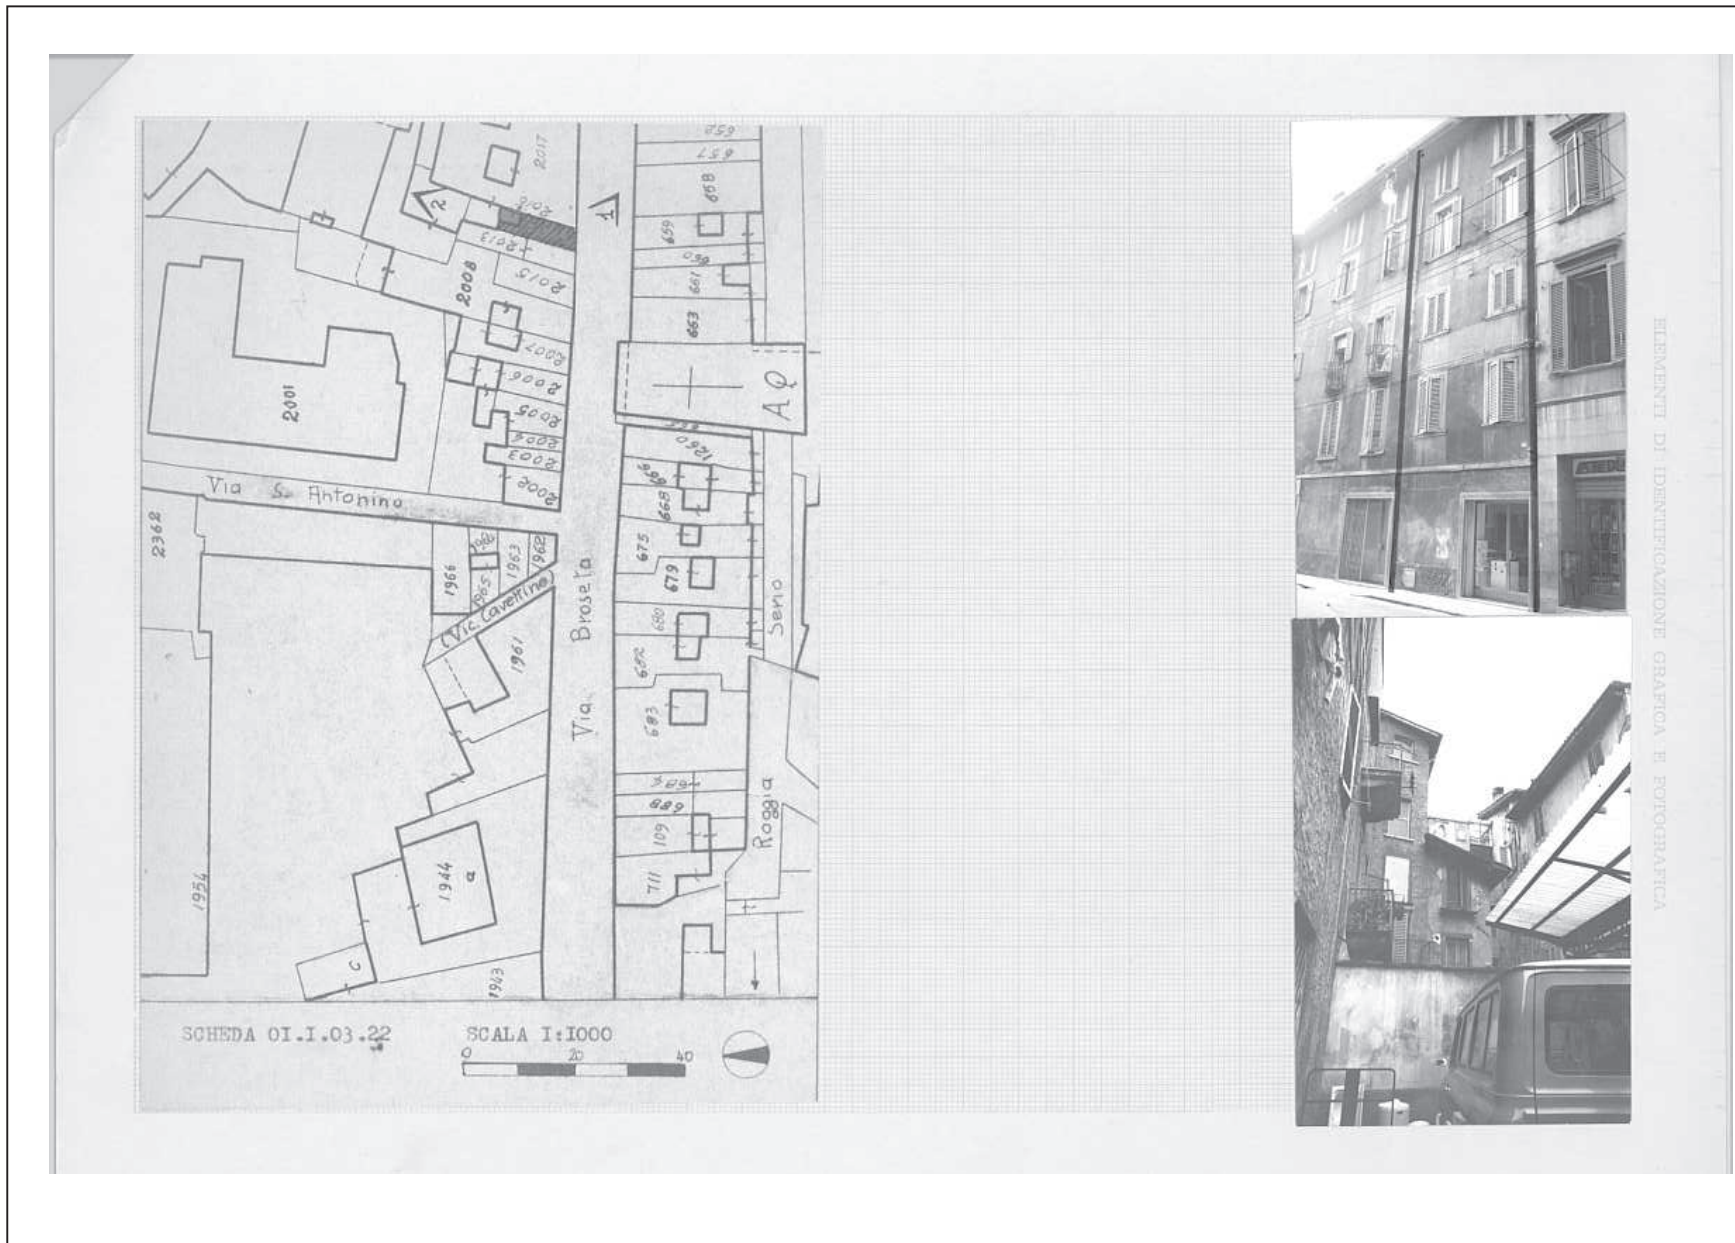
| 1 2 3 4 5 6 7 8 9 | | | | | | | | | 1 2 3 4 5 6 7 8 9 | | | | | | | | | 1 2 3 4 5 6 7 8 9 | | | | | | | | |
|---|--|--|--|--|--|--|--|--|--|--|--|--|--|--|--|--|--|--|--|--|--|--|--|--|--|--|
| NEG.156.15/190.21a | | | | | | | | | | | | | | | | | | REVISIONATA DA V.Zanella-giugno 1973 | | | | | | | | |

| 1 2 3 4 5 6 7 8 9 | | | | | | | | | 1 2 3 4 5 6 7 8 9 | | | | | | | | | 1 2 3 4 5 6 7 8 9 | | | | | | | | |
|---|--|--|--|--|--|--|--|--|--|--|--|--|--|--|--|--|--|--|--|--|--|--|--|--|--|--|
| Piano terra deformato da aperture recenti | | | | | | | | | Tetto a due falde | | | | | | | | | Tetto con orditura in legno e manto in coppi | | | | | | | | |
| | | | | | | | | | Fronte unica con i mp.2015-2013 come la linea di fronda e il piano terra,ma con aperture più modeste | | | | | | | | | Revisione delle aperture al piano terra.Ristrutturazione interna e liberazio | | | | | | | | |
| | | | | | | | | | Retro degradato | | | | | | | | | ne | | | | | | | | |
