1 2 3 4 5 6 7 8 9									1 2 3 4 5 6 7 8 9									1 2 3 4 5 6 7 8 9																										
<b>COMUNE DI BERGAMO</b>																		<b>INVENTARIO DEI BENI CULTURALI E AMBIENTALI</b>									<b>MONUMENTI</b>																	
DENOMINAZIONE <b>Edificio residenziale</b>																		EPOCA <b>sec. XVI (?)</b>									1 - VALORE ARCHITETTONICO a) pessimo b) cattivo c) mediocre d) buono e) ottimo									NUMERO SCHEDA <b>0110335</b>								
LOCALITÀ <b>S. Alessandro</b> VIA <b>Piazza Pontida</b>																		N. CIV. <b>36-36A</b>									2 - NECESSITÀ DI RESTAURO a) impossibile b) restauro integrale c) restauro interno o esterno d) restauri parziali e) ottime condizioni									GRADO								
CATASTO <b>Bergamo f. 11; mp.2035</b>						PROPRIETÀ <b>privata</b>						USO ATTUALE <b>abitazione, negozio</b>						STRUTTURE VERTICALI			STRUTTURE ORIZZONTALI			COPERTURE			UMIDITÀ			a			b			c			d			e

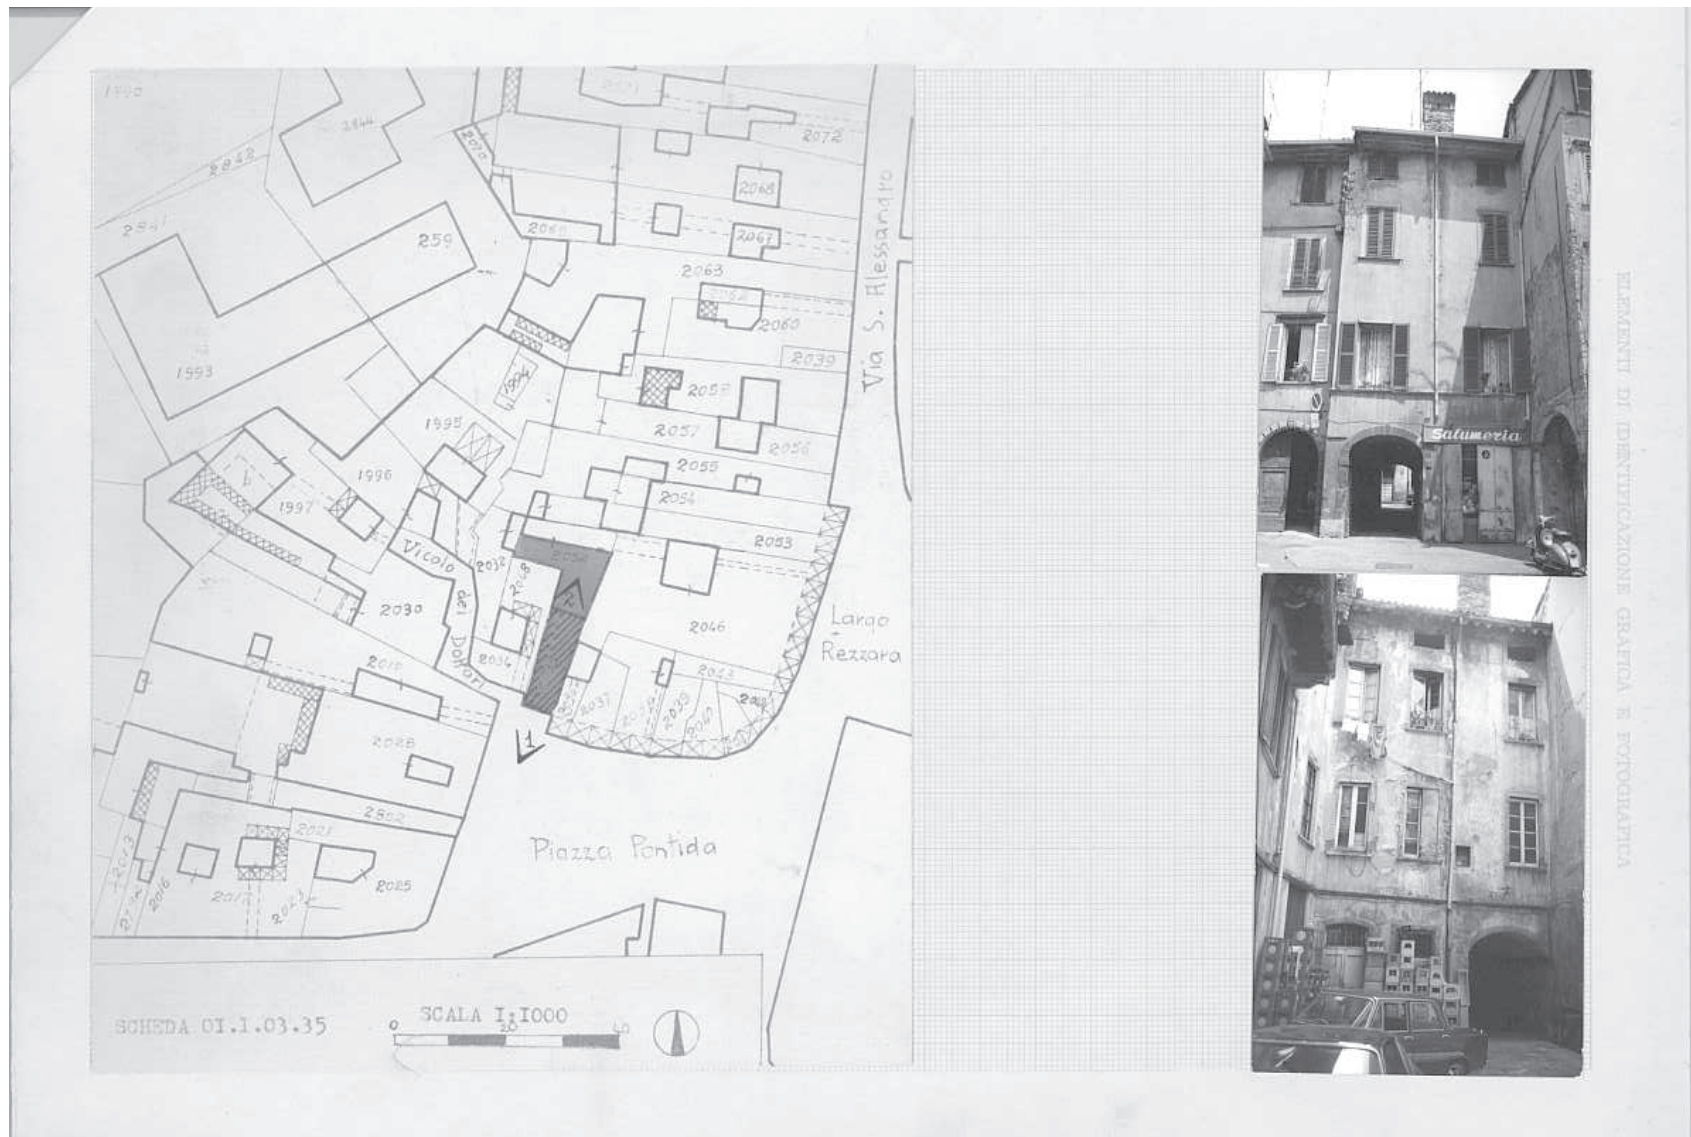
PROPRIETARIO ATTUALE																		<b>Lungo androne a volta ribassata che attraversa tutto il profondo corpo di fabbrica</b>									OSSERVAZIONI																	
BIBLIOGRAFIA																		<b>Fronte interna degradata</b>																										
																		negozii, attività artigianali, vetrine, insegna, ecc.																										
DOCUMENTI ANNESSI <b>NEG. 75.11a / 75.15a</b>																		<b>Vetrina primi '900 del negozio</b>									REDATTA DA <b>F.Mazza-maggio 1973</b>																	
																											REVISIONATA DA <b>V. Zanella-giugno 1973</b>																	
																											VISTA DA																	
1 2 3 4 5 6 7 8 9									1 2 3 4 5 6 7 8 9									1 2 3 4 5 6 7 8 9

PROTEZIONE ESISTENTE <b>P.R.G. n.a. art. 11</b>																		piano terreno									1 2									3								
PROTEZIONE PROPOSTA <b>fronte strada</b>																		resto dell'edificio									1 2																	
																		spazi liberi									1 2																	
																		DESTINAZIONE DI PIANO																										
DATI CRONOLOGICI <b>Probabilmente del XVI secolo</b>																		DATI TIPOLOGICI <b>Edificio in cortina a pianta ret-tangolare</b>									STRUTTURE E MATERIALI <b>Muratura in mattoni, intonacata</b>																	
																		<b>Altezza di tre piani più sottotetto</b>									<b>Solai in legno</b>																	
																		<b>Copertura a due falde</b>									<b>Tetto con orditura in legno e manto in coppi</b>																	
																											<b>Cortile pavimentato in lastre di arenaria</b>																	
																		CARATTERISTICHE PARTICOLARI E CONTESTO <b>Portale sulla piazza in grossi conci di pietra coperti da intonaco</b>									PROPOSTE DI RESTAURO <b>Ristrutturazione e risanamento globale</b>
