1 2 3 4 5 6 7 8 9									1 2 3 4 5 6 7 8 9									1 2 3 4 5 6 7 8 9																										
COMUNE DI BERGAMO																		INVENTARIO DEI BENI CULTURALI E AMBIENTALI																		MONUMENTI								
DENOMINAZIONE Edificio già residenziale e commerciale																		EPOCA sec.XV(?) - XVIII									1 - VALORE ARCHITETTONICO a) pessimo b) cattivo c) mediocre d) buono e) ottimo									NUMERO SCHEDA 0110337								
LOCALITÀ S. Alessandro VIA Piazza Pontida																		N. CIV. 40-40A									2 - NECESSITÀ DI RESTAURO a) impossibile b) restauro integrale c) restauro interno o esterno d) restauri parziali e) ottime condizioni									GRADO								
CATASTO Bergamo f.11; mp.2039																		USO ATTUALE negozio, il resto disabitato									a b c d e									3								
STRUTTURE VERTICALI						STRUTTURE ORIZZONTALI						COPERTURE						UMIDITÀ						piano terreno									1 2

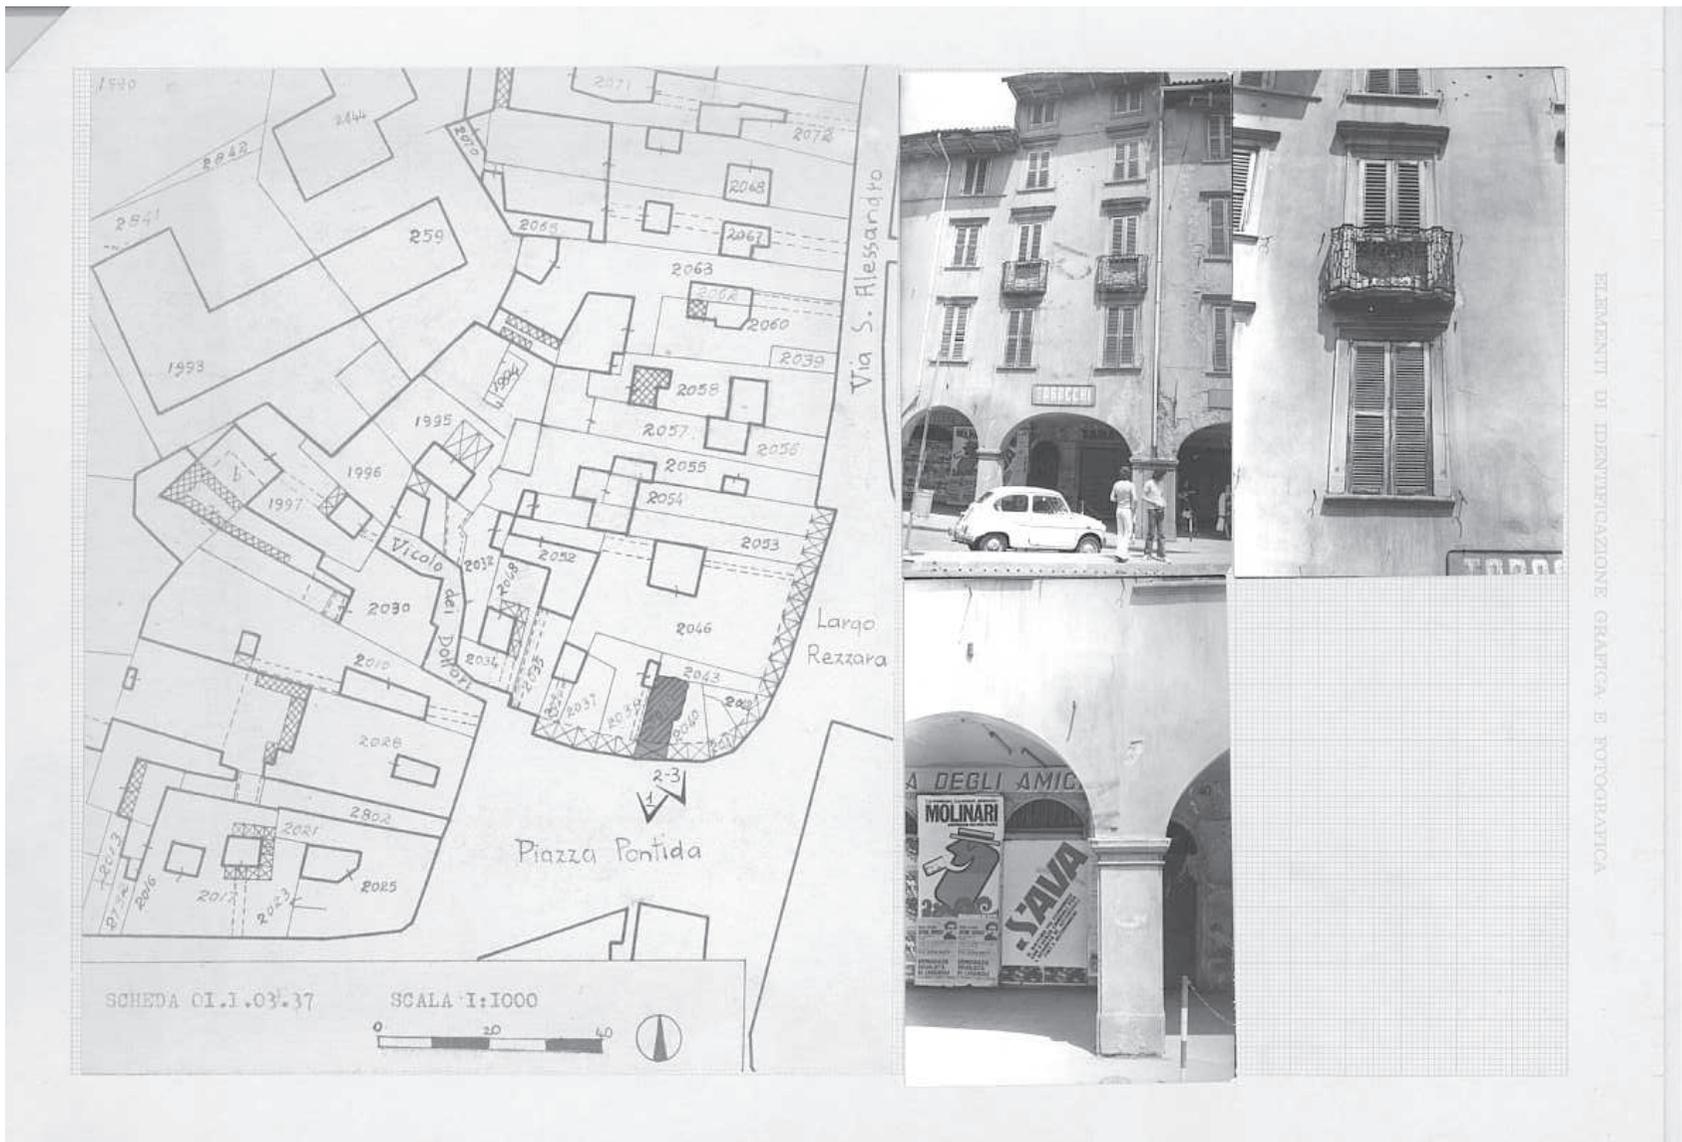
PROPRIETARIO ATTUALE																		Notevole fronte con i contorni delle aperture più importanti degli altri edifici della quinta e con finestre più fitte									Ristrutturazione interna. Restauro fronte.																	
BIBLIOGRAFIA																		Portico con una campata ad arco ribassato su pilastri: quello a est in corrispondenza dell'inizio della curva è doppio									OSSERVAZIONI									Elemento di spicco nella quinta sulla piazza								
DOCUMENTI ANNESSI																		Pilastri con basi, smusso degli spigoli e capitelli differenziati da quelli ovest. Balconcini al 2° piano sagomati in ferro battuto									REDATTA DA F. Mazza-maggio 1973									REVISIONATA DA V. Zanella-giugno 1973								
																											VISTA DA																	
1 2 3 4 5 6 7 8 9									5 6 7 8 9									1 2 3 4 5 6 7 8 9
