1 2 3 4 5 6 7 8 9									1 2 3 4 5 6 7 8 9									1 2 3 4 5 6 7 8 9																										
<b>COMUNE DI BERGAMO</b>																		<b>INVENTARIO DEI BENI CULTURALI E AMBIENTALI</b>																		<b>MONUMENTI</b>								
DENOMINAZIONE <u>Edificio già residenziale e commerciale</u>																		EPOCA <u>sec.XV(?) - XVIII</u>									1 - VALORE ARCHITETTONICO									NUMERO SCHEDA								
LOCALITÀ <u>S. Alessandro</u> VIA <u>Piazza Pontida</u>																		N. CIV. <u>40B-C</u>									a) pessimo b) cattivo c) mediocre d) buono e) ottimo									0 1 1 0 3 3 8								
CATASTO <u>Bergamo f.11; mp.2040</u>																		PROPRIETÀ <u>privata</u> USO ATTUALE <u>nessuno</u>									2 - NECESSITÀ DI RESTAURO									GRADO								
STRUTTURE VERTICALI <input type="checkbox"/>						STRUTTURE ORIZZONTALI <input type="checkbox"/>						COPERTURE <input type="checkbox"/>						UMIDITÀ <input type="checkbox"/>						a b c d e

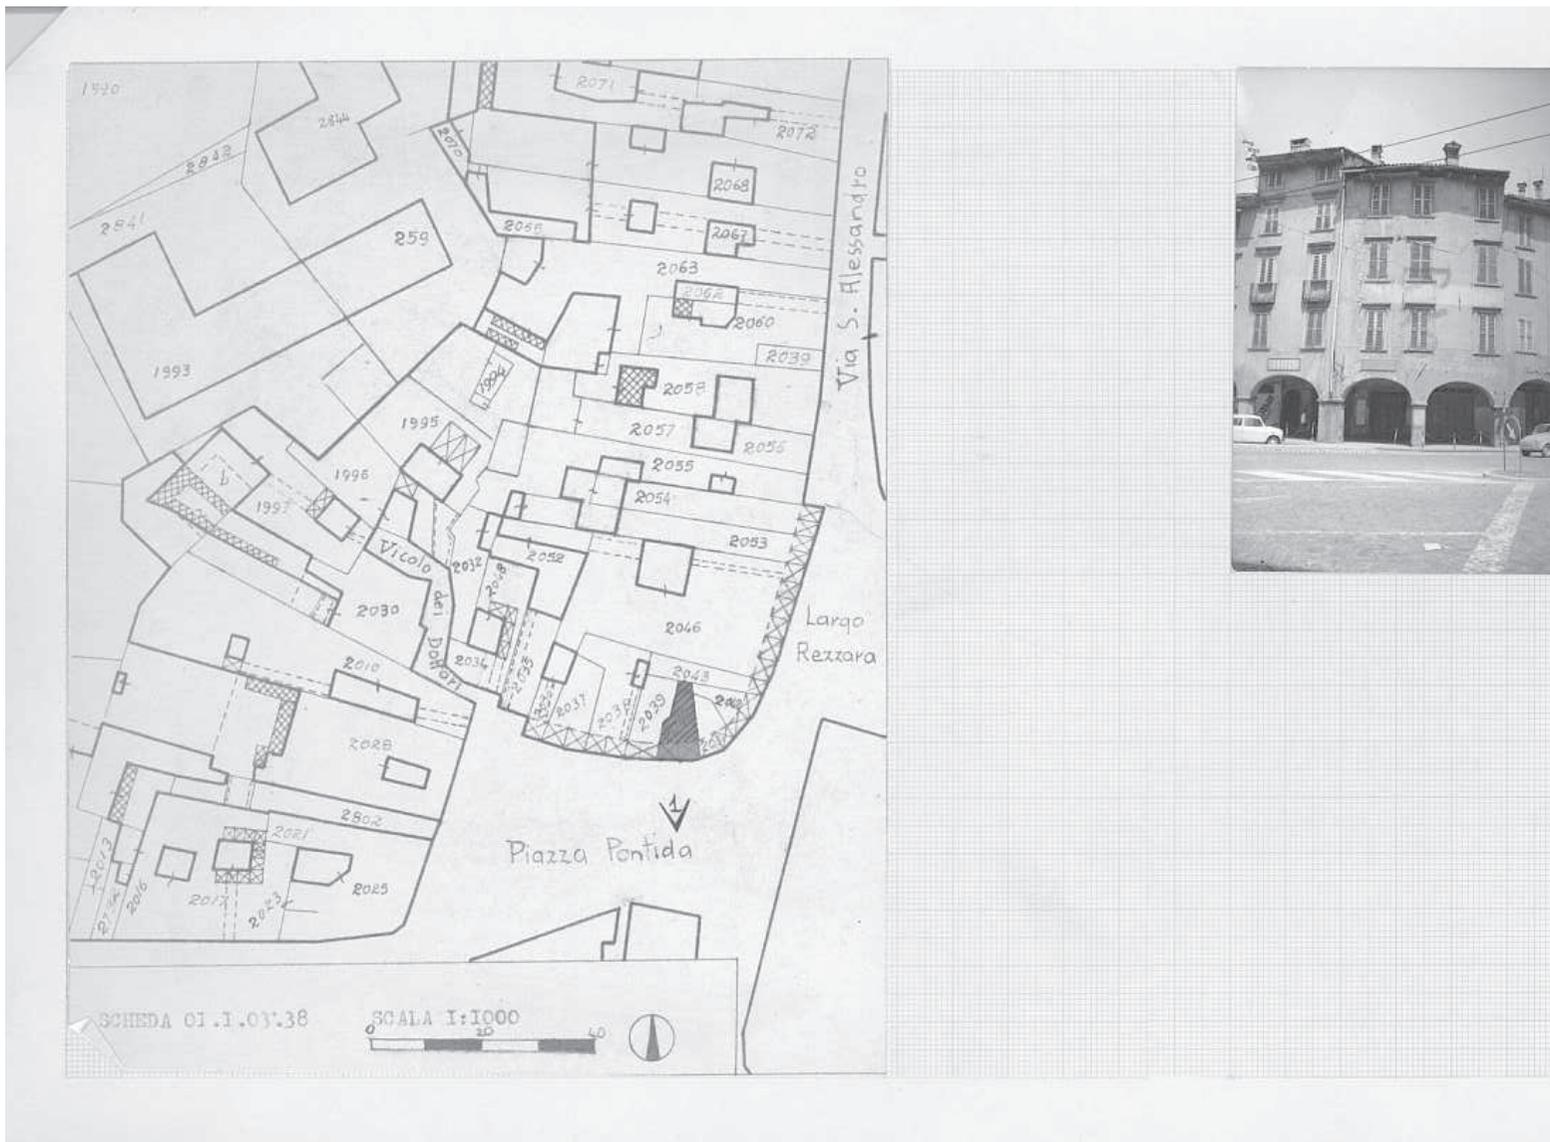
<u>NEG. 70.35</u>																											REVISIONATA DA <u>V. Zanella-giugno 1973</u>																	
																											VISTA DA																	
1 2 3 4 5 6 7 8 9									1 2 3 4 5 6 7 8 9									1 2 3 4 5 6 7 8 9

PROTEZIONE ESISTENTE <u>P.R.G. n.a. art. 11</u>																		piano terreno									1 2																	
PROTEZIONE PROPOSTA																		resto dell'edificio									1 2																	
																		spazi liberi									1 2																	
																		DESTINAZIONE DI PIANO									3																	
DATI CRONOLOGICI																		DATI TIPOLOGICI									STRUTTURE E MATERIALI																	
<u>Ristrutturazione barocca di casa me</u>																		<u>Edificio in cortina porticata a</u>									<u>Muri in mattoni, intonacati</u>																	
<u>diovalè, in cortina porticata quattro</u>																		<u>pianta trapezia con fronte curva</u>									<u>Solai piani in legno</u>																	
<u>centesca</u>																		<u>Altezza di quattro piani</u>									<u>Volte a piano terreno</u>																	
																		<u>Copertura a due falde</u>									<u>Tetto con orditura in legno e manto</u>

<u>Comignolo</u>									<u>in coppi</u>																	
																											<u>Contorni aperture in arenaria</u>																	
PROPRIETARIO ATTUALE																		CARATTERISTICHE PARTICOLARI E CONTESTO									PROPOSTE DI RESTAURO																	
																		<u>Portico a due archi ribassati su</u>									<u>Ristrutturazione interna;</u>																	
																		<u>pilastri in arenaria</u>									<u>restauro fronte</u>																	
																		<u>Finestre con cornice rettilinea ag</u>																										
																		<u>gettante al 1° e 2° piano. La fila</u>																										
																		<u>centrale di finestre corrisponde</u>																										
																		<u>al piano pilastro</u>																										
BIBLIOGRAFIA																											OSSERVAZIONI																	
DOCUMENTI ANNESSI																		negozi, attività artigianali, vetrine, insegne, ecc.									REDATTA DA <u>F. Mazza-maggio 1973</u>
