1 2 3 4 5 6 7 8 9									1 2 3 4 5 6 7 8 9									1 2 3 4 5 6 7 8 9																																			
COMUNE DI BERGAMO																		INVENTARIO DEI BENI CULTURALI E AMBIENTALI																		MONUMENTI																	
DENOMINAZIONE Edificio residenziale																		EPOCA sec.XVIII-XIX									1 - VALORE ARCHITETTONICO									NUMERO SCHEDA																	
LOCALITÀ S.Alessandro VIA S.Alessandro																		N. CIV. 2A									a) pessimo b) cattivo c) mediocre d) buono e) ottimo									0 1 1 0 3 4 2																	
CATASTO Bergamo f.11;mp.2055																											2 - NECESSITÀ DI RESTAURO																										
PROPRIETÀ privata USO ATTUALE bar,abitazione																											a) impossibile b) restauro integrale c) restauro interno o esterno d) restauri parziali e) ottime condizioni									GRADO																	
STRUTTURE VERTICALI <input type="checkbox"/>																		STRUTTURE ORIZZONTALI <input type="checkbox"/>									COFERTURE <input type="checkbox"/>									UMIDITÀ <input type="checkbox"/>									a b c d e

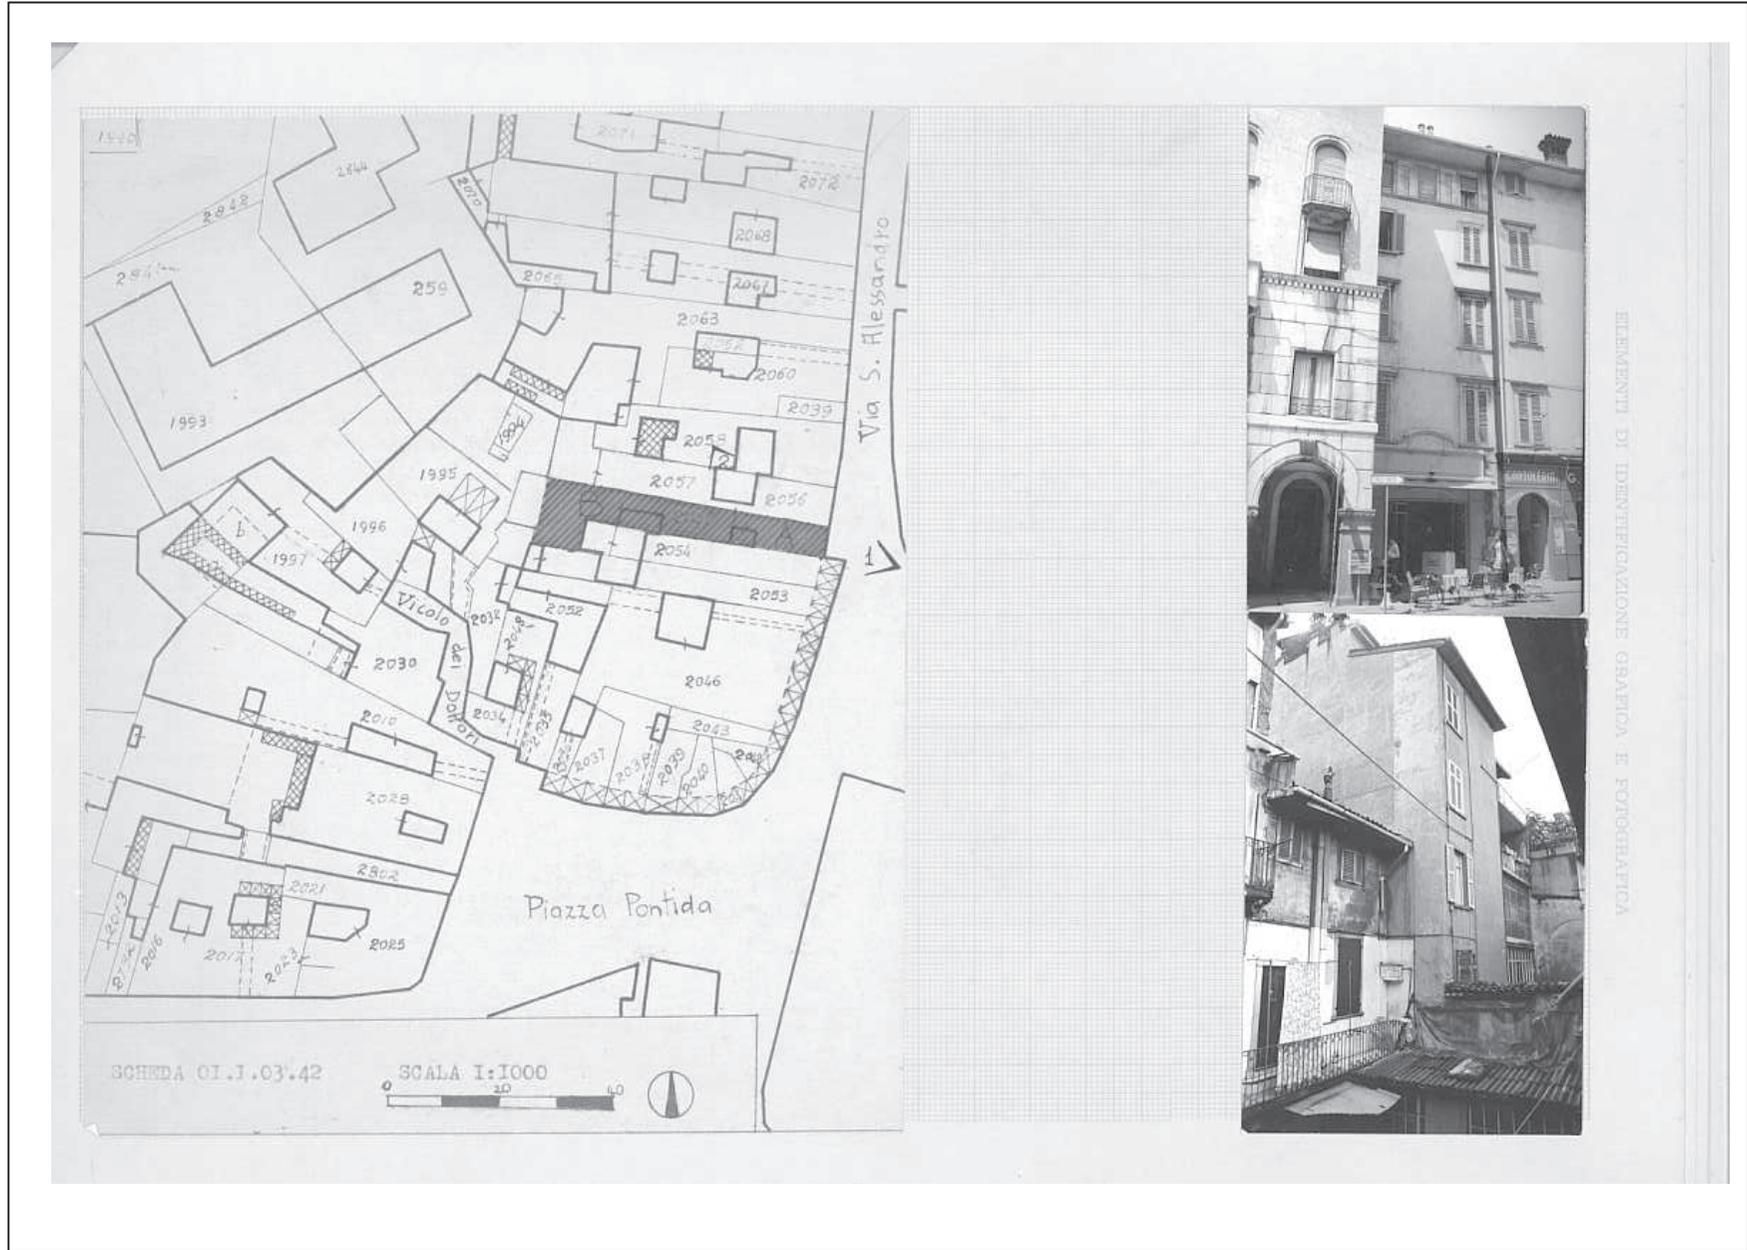
Contorni aperture in arenaria																										
PROPRIETARIO ATTUALE																		CARATTERISTICHE PARTICOLARI E CONTESTO									PROPOSTE DI RESTAURO																										
																		Gronda allineata con quella dello edificio a nord									Liberazione superfetazioni interne																										
																		Facciata con contorni finestre interessanti e scandita all'ultimo piano da paraste binate									OSSERVAZIONI																										
BIBLIOGRAFIA																											Accesso alle abitazioni dal n.2																										
DOCUMENTI ANNESSI																		negozi, attività artigianali, vetrina, insegne, ecc.									REDATTA DA F.Mazza-maggio 1973																										
NEG.70.21/181.19a																		Tipica vetrina primi '900									REVISIONATA DA V.Zanella-giugno 1973																										
																											VISTA DA
