| 1 | | | | | | | | | 2 | | | | | | | | | 3 | | | | | | | | |
|---|--|--|---|--|--|---|--|--|--|--|--|--|--|--|--|--|--|--|--|--|--|--|--|--|--|--|
| COMUNE DI BERGAMO | | | | | | | | | INVENTARIO DEI BENI CULTURALI E AMBIENTALI | | | | | | | | | MONUMENTI | | | | | | | | |
| DENOMINAZIONE Edificio residenziale | | | | | | | | | EPOCA sec.XVII-XIX | | | | | | | | | 1 - VALORE ARCHITETTONICO | | | | | | | | |
| LOCALITÀ S.Alessandro VIA XX Settembre | | | | | | | | | N. CIV.110-104 | | | | | | | | | a) pessimo b) cattivo c) mediocre d) buono e) ottimo | | | | | | | | |
| PROTEZIONE ESISTENTE P.R.G. n'a. art.11 | | | | | | | | | PROTEZIONE PROPOSTA oltre la fronte su strada e quelle sul cortile coperto, gli ambienti affrescati nel corpo A | | | | | | | | | NUMERO SCHEDA | | | | | | | | |

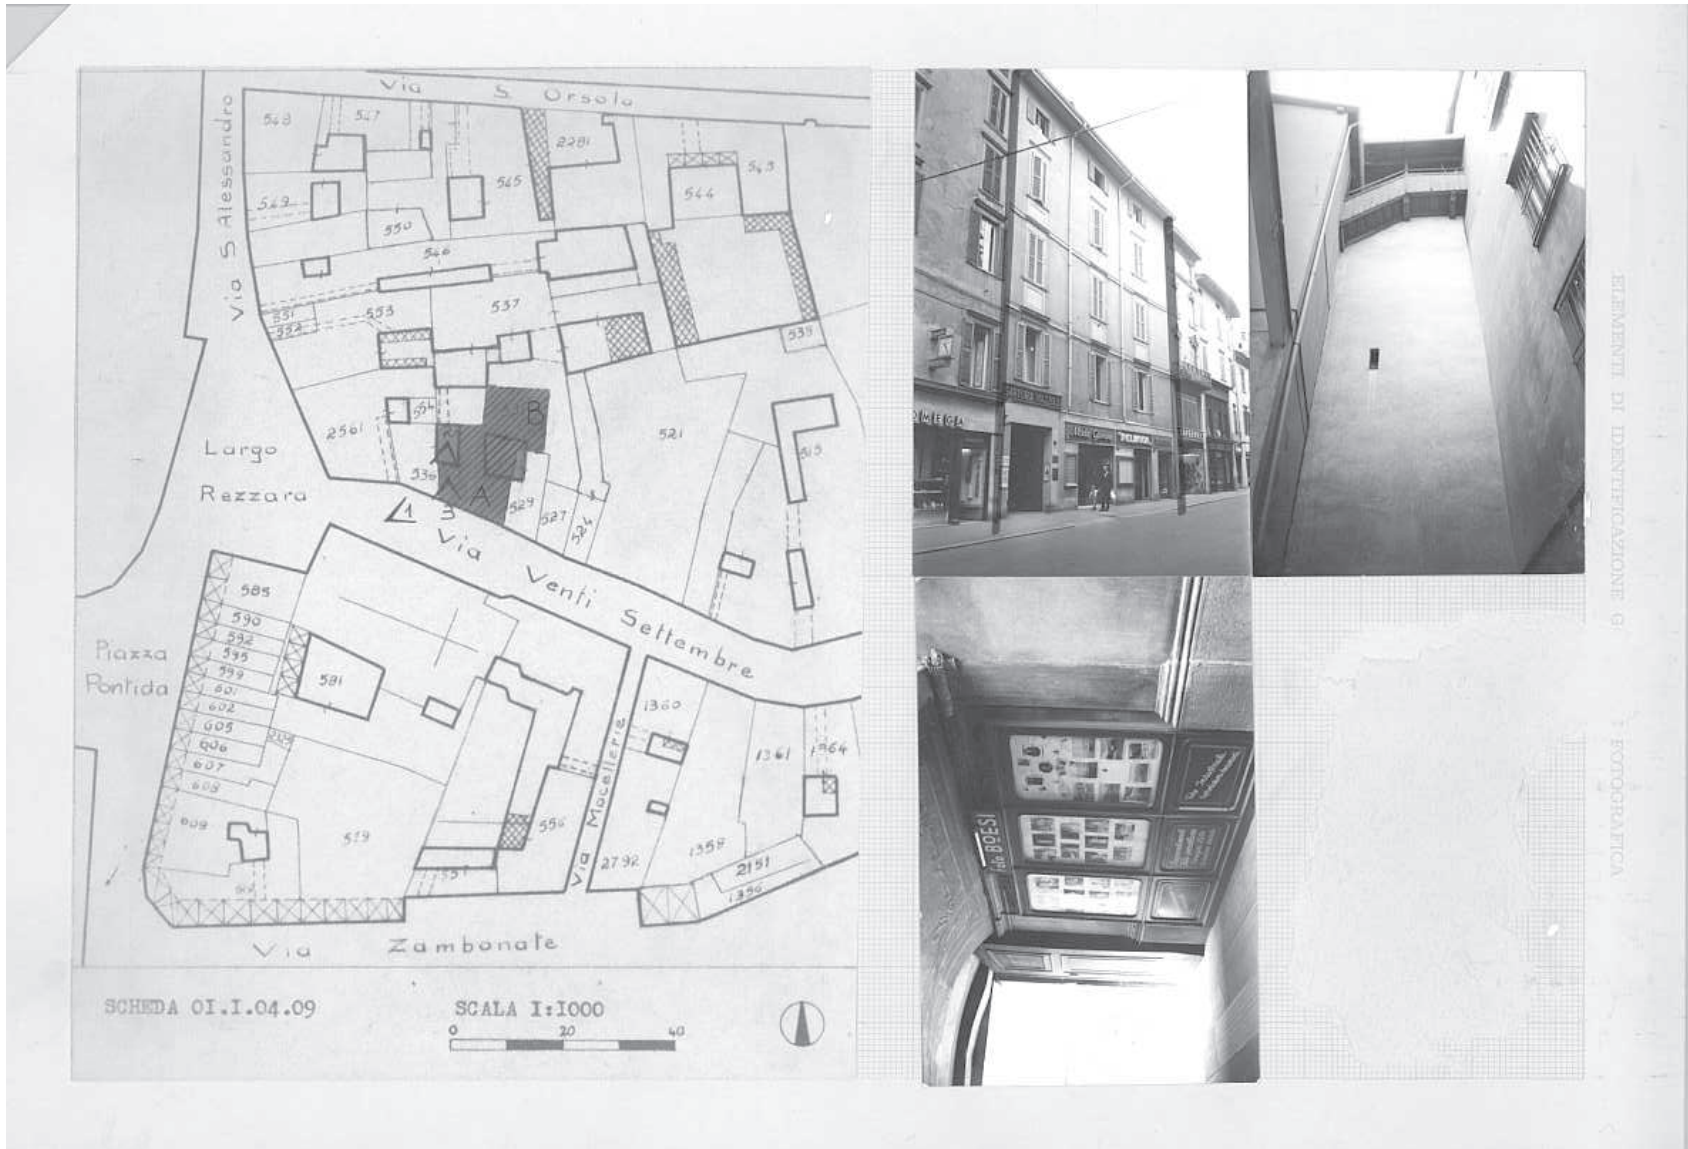
| 1 | | | | | | | | | 2 | | | | | | | | | 3 | | | | | | | | |
|---|--|--|---|--|--|---|--|--|--|--|--|--|--|--|--|--|--|--|--|--|--|--|--|--|--|--|
| NEG.176.21a/161.20/161.21/ | | | | | | | | | | | | | | | | | | REDATTA DA F.Mazza-giugno 1973 | | | | | | | | |

| 1 | | | | | | | | | 2 | | | | | | | | | 3 | | | | | | | | |
|---|--|--|---|--|--|---|--|--|--|--|--|--|--|--|--|--|--|--|--|--|--|--|--|--|--|--|
| In questo secolo;modificato il piano terra per negozi;coperto il cortile fino al 1° piano;chiuso o deformato in parte il loggiato;creato vano scale di collegamento con edifici adiacenti sul retro | | | | | | | | | Nel cortile:loggiato ad archi su colonne su tre piani e loggiato architravato nel sottotetto sui lati ovest e sud;ballatoi sul lato nord | | | | | | | | | Contorni aperture in arenaria Colonne e loggiati in arenaria (dipinta) Rivestimento piano terra su strada in marmo | | | | | | | | |
| | | | | | | | | | Sale a volte con decorazioni a stucco e affrescate al 1° piano(laboratorio parrucchiere) | | | | | | | | | Affresco dell'androne eliminato di recente (nell'estate '73) | | | | | | | | |
| DOCUMENTI ANNESSI | | | | | | | | | negozi, attività artigianali, vetrine, insegne, ecc. ; piano terra deformato dalla sostituzione dell'ingresso originario e da negozio con vetrine un po' disordinate | | | | | | | | | Elemento dimensionale notevole della quinta stradale | | | | | | | | |

| 1 | | | | | | | | | 2 | | | | | | | | | 3 | | | | | | | | |
|---|--|--|---|--|--|---|--|--|--|--|--|--|--|--|--|--|--|--|--|--|--|--|--|--|--|--|
| | | | | | | | | | Riquadri tra i marcapiani e i davanzali in facciata | | | | | | | | | Revisione fronte nella zona del piano terra.Restauro cortile | | | | | | | | |
