1 2 3 4 5 6 7 8 9									1 2 3 4 5 6 7 8 9									1 2 3 4 5 6 7 8 9																																			
<b>COMUNE DI BERGAMO</b>																		<b>INVENTARIO DEI BENI CULTURALI E AMBIENTALI</b>																		<b>MONUMENTI</b>																	
DENOMINAZIONE <b>Edificio residenziale</b>																		EPOCA <b>sec.XIX</b>									1 - VALORE ARCHITETTONICO									NUMERO SCHEDA																	
LOCALITÀ <b>S?Alessandro VIA XX Settembre</b>																		N. CIV. <b>98</b>									a) pessimo b) cattivo c) mediocre d) buono e) ottime									0 1 1 0 4 1 3																	
CATASTO <b>Bergamo f.11;mp.524</b>																		2 - NECESSITÀ DI RESTAURO									GRADO																										
PROPRIETÀ <b>privata</b> USO ATTUALE <b>negozio,abitazione</b>																		a) impossibile b) restauro integrale c) restauro interno o esterno d) restauri parziali e) ottime condizioni									a b c d e

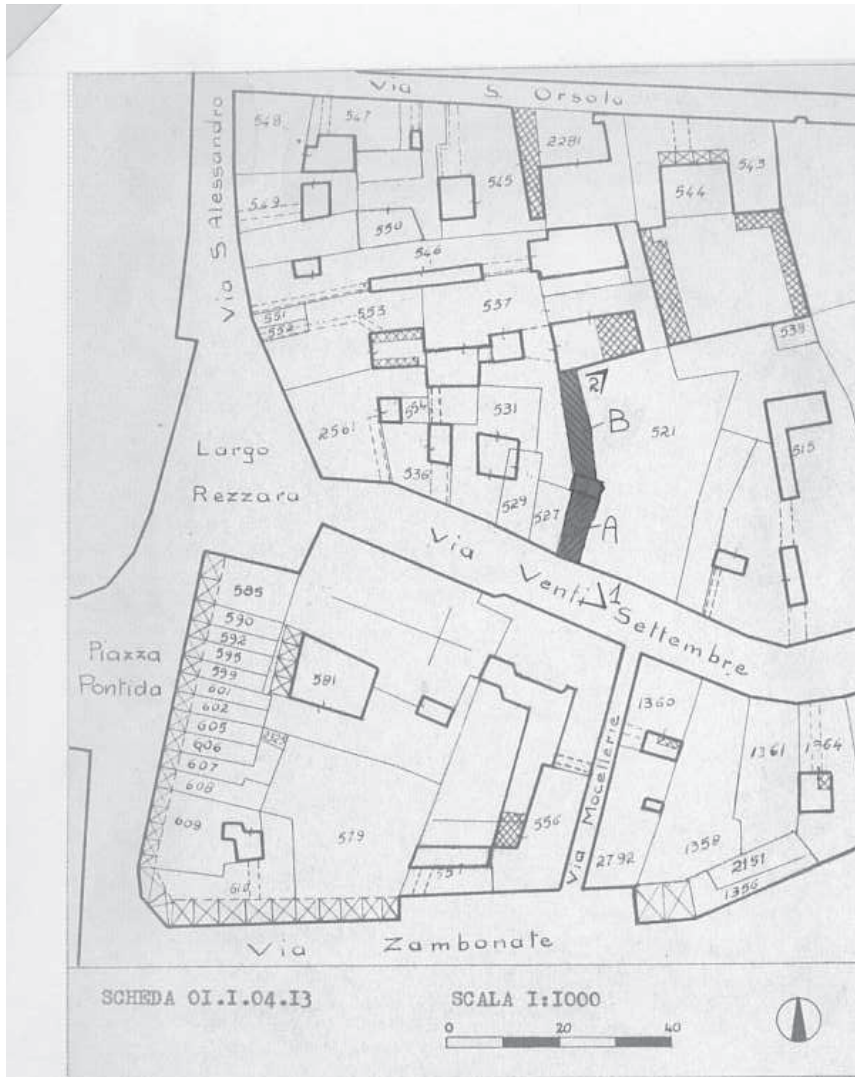
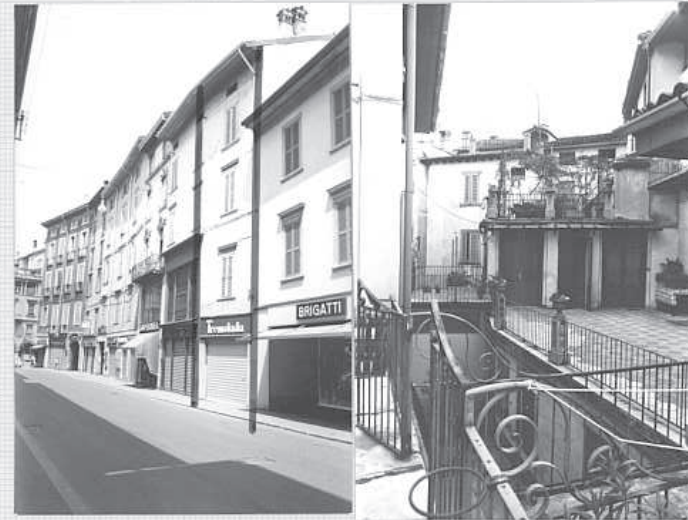
Modificato piano terra per apertura negozio																		Corpo B :oltre il cavedio di uno a due piani con copertura piana(copertura dello spazio prima libero sul retro)																		Solai in legno																	
Coperto quasi completamente lo stretto e lungo spazio libero sul retro																																				Tetto con orditura in legno e manto in coppi																	
																																				Contorni delle aperture in arenaria																	
																																				Rivestimento esterno piano terra in marmo																	
PROPRIETARIO ATTUALE																		CARATTERISTICHE PARTICOLARI E CONTESTO																		PROPOSTE DI RESTAURO																	
																		La fronte è unica entità edilizia con il mp.527(v.scheda 01.1.04.12)																		Ristrutturazione interna																	
																																				Restauro fronte

BIBLIOGRAFIA																																				OSSERVAZIONI																	
DOCUMENTI ANNESSI																		negozi, attività artigianali, vetrina, insegna, ecc.																		REDATTA DA <b>F.Mazza-giugno 1973</b>																	
NEG.161314/190.9a																		Apertura e insegne negozio in contrasto con l'ambiente																		REVISIONATA DA <b>V.Zanella-luglio 1973</b>																	
																																				VISTA DA																	
1 2 3 4 5 6 7 8 9																		1 2 3 4 5 6 7 8 9																		1 2 3 4 5 6 7 8 9
