1 2 3 4 5 6 7 8 9									1 2 3 4 5 6 7 8 9									1 2 3 4 5 6 7 8 9																										
COMUNE DI BERGAMO																		INVENTARIO DEI BENI CULTURALI E AMBIENTALI																		MONUMENTI								
DENOMINAZIONE Edificio commerciale																		EPOCA sec. XIX-XX dopo '45																		VALORE ARCHITETTONICO								
LOCALITÀ S. Alessandro VIA XX Settembre																		N. CIV. 88-96																		a) pessimo b) cattivo c) mediocre d) buono e) ottimo								
CATASTO Bergamo f.11;mp.518-521																																				2 - NECESSITÀ DI RESTAURO								
PROPRIETÀ privata																		USO ATTUALE negozi (grande magazzino), abitazione																		a) impossibile b) restauro integrale c) restauro interno o esterno d) restauri parziali e) ottime condizioni								
STRUTTURE VERTICALI <input type="checkbox"/>						STRUTTURE ORIZZONTALI <input type="checkbox"/>						COPERTURE <input type="checkbox"/>						UMIDITÀ <input type="checkbox"/>						GRADO

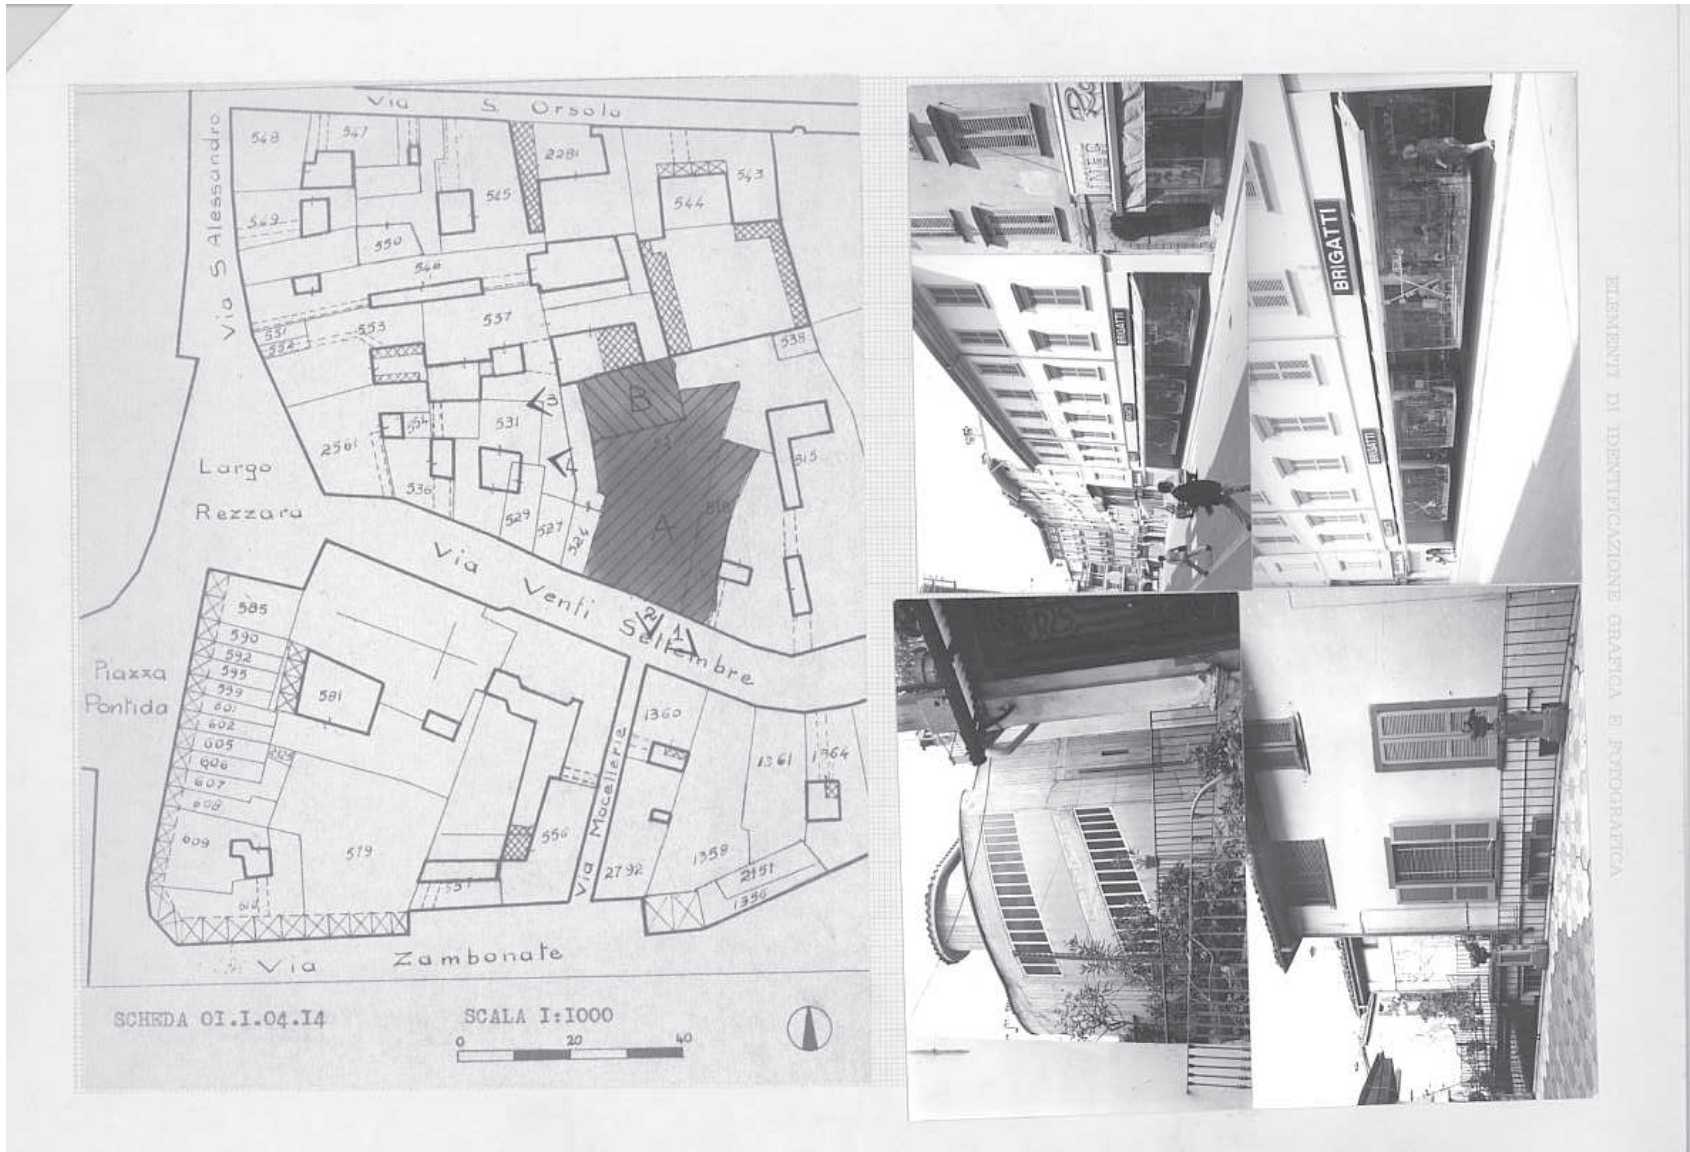
Corpo B (interno): residuo di aspetto esterno ottocentesco, ristrutturato in ternamente, degli antiche edifici.																																				Corpo B: muratura mista, intonacata; solai in legno. Tetto con orditura in legno e manto in coppi.								
PROPRIETARIO ATTUALE																		CARATTERISTICHE PARTICOLARI E CONTESTO																		PROPOSTE DI RESTAURO								
																		Il corpo B presenta un contrasto tra la completa apertura a piano terra su strada e le edulcorazioni stilistiche ai piani superiori. Verso l'esterno soluzioni architettoniche più libere e accettabili.																		Inserimento fuori scala e non risolto ambientalmente.								
BIBLIOGRAFIA																																				OSSERVAZIONI
