1 2 3 4 5 6 7 8 9									1 2 3 4 5 6 7 8 9									1 2 3 4 5 6 7 8 9																										
<b>COMUNE DI BERGAMO</b>																		<b>INVENTARIO DEI BENI CULTURALI E AMBIENTALI</b>																		<b>MONUMENTI</b>								
DENOMINAZIONE <b>Edificio residenziale</b>																		EPOCA <b>sec. XVIII</b>									1 - VALORE ARCHITETTONICO									NUMERO SCHEDA								
LOCALITÀ <b>S. Alessandro VIA XX Settembre</b>																		N. CIV. <b>36-38</b>									a) pessimo b) cattivo c) mediocre d) buono e) ottimo									0 1 1 0 4 2 3								
CATASTO <b>Bergamo f.11;mp.490</b>																											2 - NECESSITÀ DI RESTAURO																	
PROPRIETÀ <b>privata</b>																		USO ATTUALE <b>negozio,abitazione</b>									a) impossibile b) restauro integrale c) restauro interno o esterno d) restauri parziali e) ottime condizioni									GRADO								
STRUTTURE VERTICALI			STRUTTURE ORIZZONTALI			COPERTURE			UMIDITÀ												a b c d e

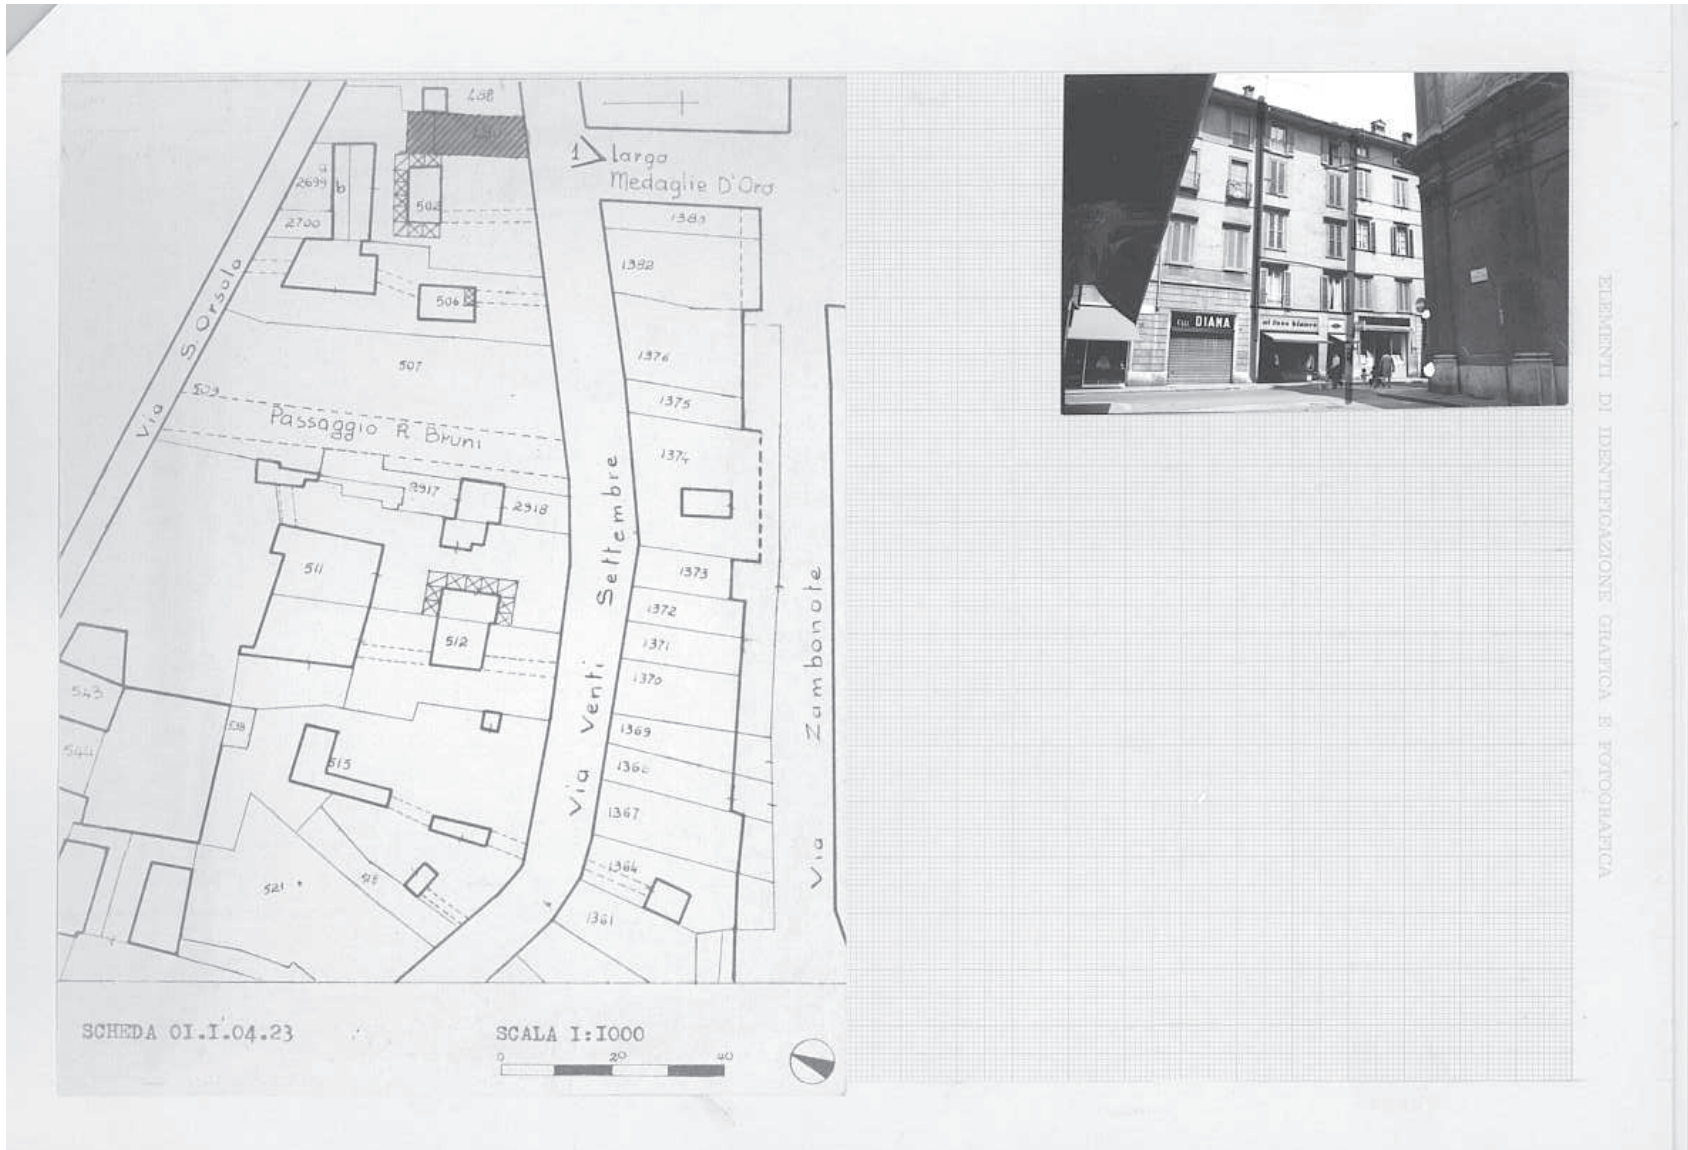
<b>Contorni aperture in arenaria</b>																	
																											<b>Rivestimento piano terra in pietra</b>																	
PROPRIETARIO ATTUALE																		CARATTERISTICHE PARTICOLARI E CONTESTO									PROPOSTE DI RESTAURO																	
																		<b>Fronte priva di particolare interes</b>									<b>Restauro fronte</b>																	
																		<b>se, ma ben inserita ed elemento im</b>									<b>Ristrutturazione interna</b>																	
																		<b>portante della quinta, data la po-</b>									OSSERVAZIONI																	
																		<b>sizione urbanistica</b>																										
BIBLIOGRAFIA																																												
DOCUMENTI ANNESSI																		negozi, attività artigianali, vetrine, insegne, ecc.									REDATTA DA <b>F. Mazza-giugno 1973</b>																	
<b>NEG.158.7a</b>																											REVISIONATA DA <b>V. Zanella-luglio 1973</b>
