1 2 3 4 5 6 7 8 9									1 2 3 4 5 6 7 8 9									1 2 3 4 5 6 7 8 9																										
<b>COMUNE DI BERGAMO</b>																		<b>INVENTARIO DEI BENI CULTURALI E AMBIENTALI</b>																		<b>MONUMENTI</b>								
DENOMINAZIONE <b>Edificio residenziale</b>																		EPOCA <b>sec.XVI-XIX</b>																		1 - VALORE ARCHITETTONICO								
LOCALITA' <b>S.Alessandro VIA Piazza Pontida</b>																		N. CIV. <b>11-12</b>																		a) pessimo b) cattivo c) mediocre d) buono e) ottimo								
CATASTO <b>Bergamo F.11;mp.607-608</b>																		USO ATTUALE <b>negozio,abitazione</b>																		2 - NECESSITA' DI RESTAURO								
PROPRIETA' <b>privata</b>																																				a) impossibile b) restauro integrale c) restauro interno o esterno d) restauri parziali e) ottime condizioni								
STRUTTURE VERTICALI <input type="checkbox"/>						STRUTTURE ORIZZONTALI <input type="checkbox"/>						COPERTURE <input type="checkbox"/>						UMIDITA' <input type="checkbox"/>						GRADO

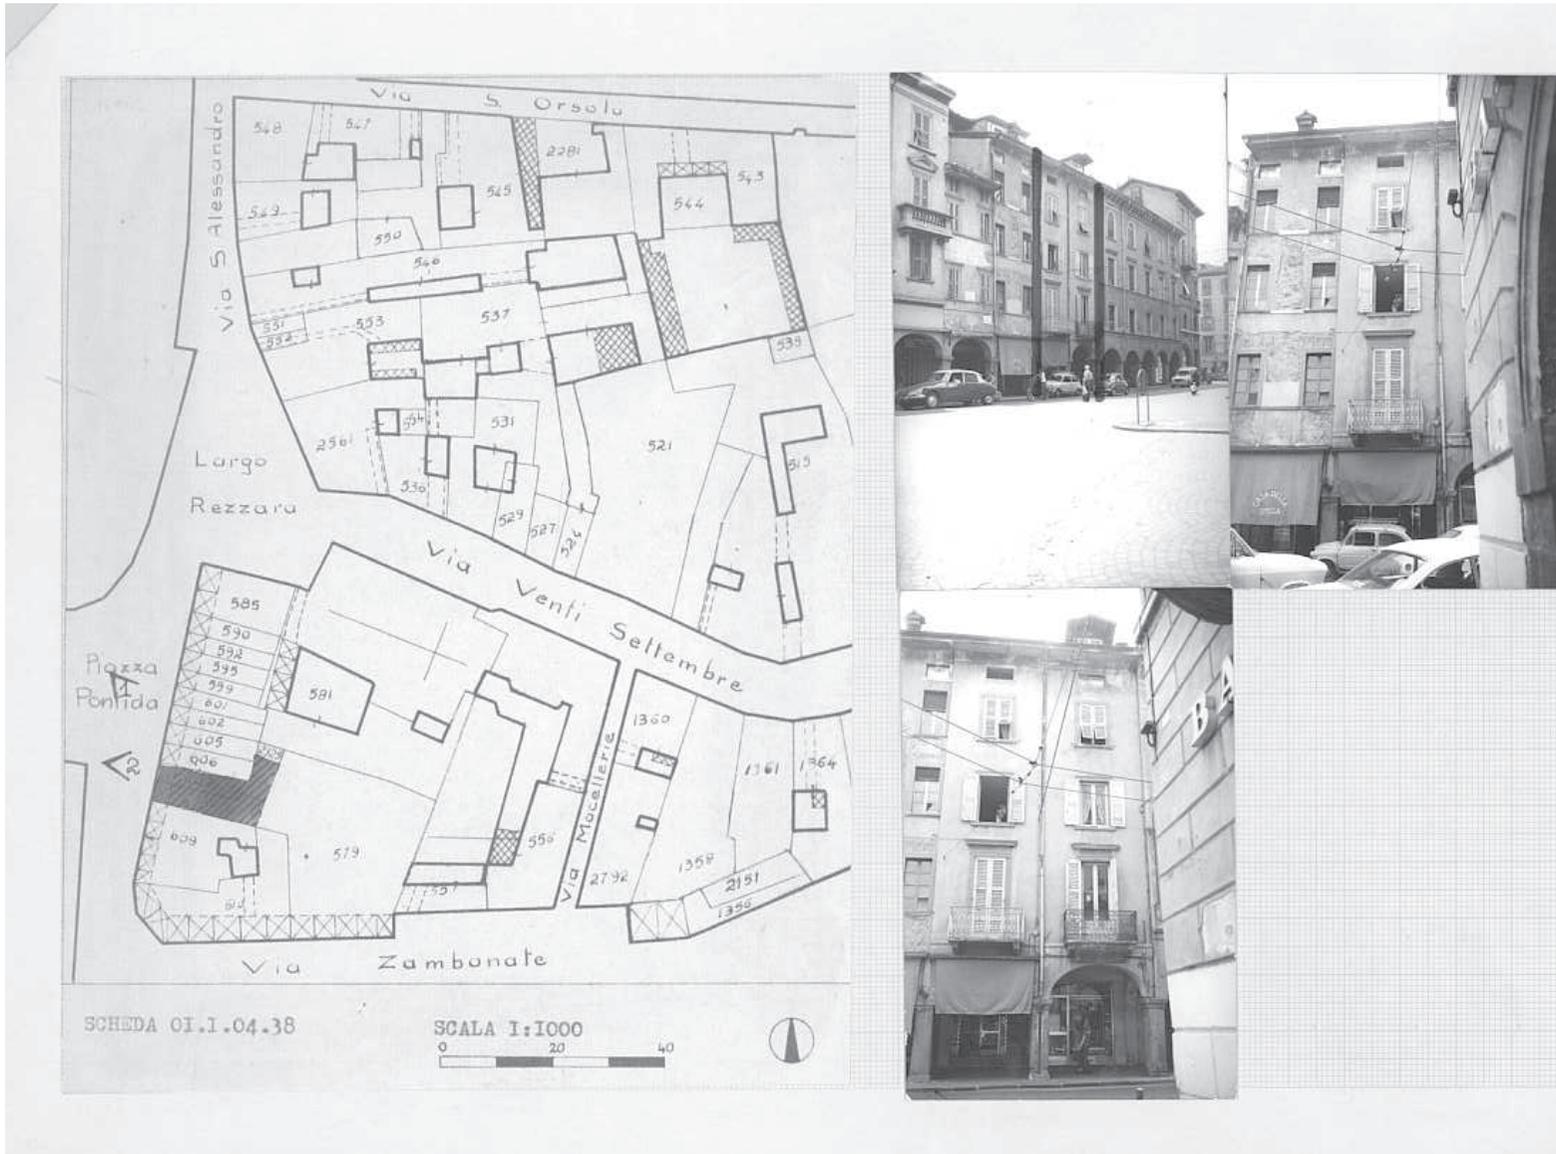
PROTEZIONE ESISTENTE <b>P.R.G. n.a. art.11.Vincolo Soprintendenza per il portico</b>																		piano terreno																		1 2								
PROTEZIONE PROPOSTA <b>del 19/1/1962</b>																		resto dell'edificio																		1 2								
																		spazi liberi																		1 2								
																		DESTINAZIONE DI PIANO																										
DATI CRONOLOGICI																		DATI TIPOLOGICI																		STRUTTURE E MATERIALI								
Portico probabilmente del XVI secolo																		Edificio in cortina porticata a																		Murature miste,intonacate								
Edificio di aspetto ottocentesco																		pianta rettangolare con appendice																		Solai in legno								
Sopralzo recente sul mp.607;arretrato,ma visibile dalla piazza																		interna che conferisce una pianta a L																		Tetto con orditura in legno e manté in coppi

Altezza di quattro piani più sottotetto																		Contorni delle aperture in arenaria								
																		Copertura a falde																										
																		CARATTERISTICHE PARTICOLARI E CONTESTO																		PROPOSTE DI RESTAURO								
PROPRIETARIO ATTUALE																		Due balconi in ferro battuto al 1° piano																		Ristrutturazione interna,Valorizzazione della fronte(mimetizzazione altana)								
																		Grosso comignolo																		OSSERVAZIONI								
BIBLIOGRAFIA																																				Elemento interessante della quinta, sicuramente recuperabile								
DOCUMENTI ANNESSI																		negozi, attività artigianali, vetrine, insegne, ecc.																		REDDATA DA <b>F.Mazza-giugno 1973</b>								
NEG.171.23/171.32/171.30a																																				REVISIONATA DA <b>V.Zanella-luglio 1973</b>
