1 2 3 4 5 6 7 8 9									1 2 3 4 5 6 7 8 9									1 2 3 4 5 6 7 8 9																										
COMUNE DI BERGAMO																		INVENTARIO DEI BENI CULTURALI E AMBIENTALI																		MONUMENTI								
DENOMINAZIONE Edificio residenziale																		EPOCA sec.XVI-XX									1 - VALORE ARCHITETTONICO									NUMERO SCHEDA								
LOCALITÀ S.Alessandro VIA Piazza Pontida																		N. CIV. 13									a) pessimo b) cattivo c) mediocre d) buono e) ottimo									0 1 1 0 4 3 9								
CATASTO Bergamo f.11;mp.609																											2 - NECESSITÀ DI RESTAURO																	
PROPRIETÀ privata																		USO ATTUALE negozi,abitazione									a) impossibile b) restauro integrale c) restauro interno o esterno d) restauri parziali e) ottime condizioni									GRADO								
STRUTTURE VERTICALI <input type="checkbox"/>						STRUTTURE ORIZZONTALI <input type="checkbox"/>						COPERTURE <input type="checkbox"/>						UMIDITÀ <input type="checkbox"/>						a			b			c			d			e

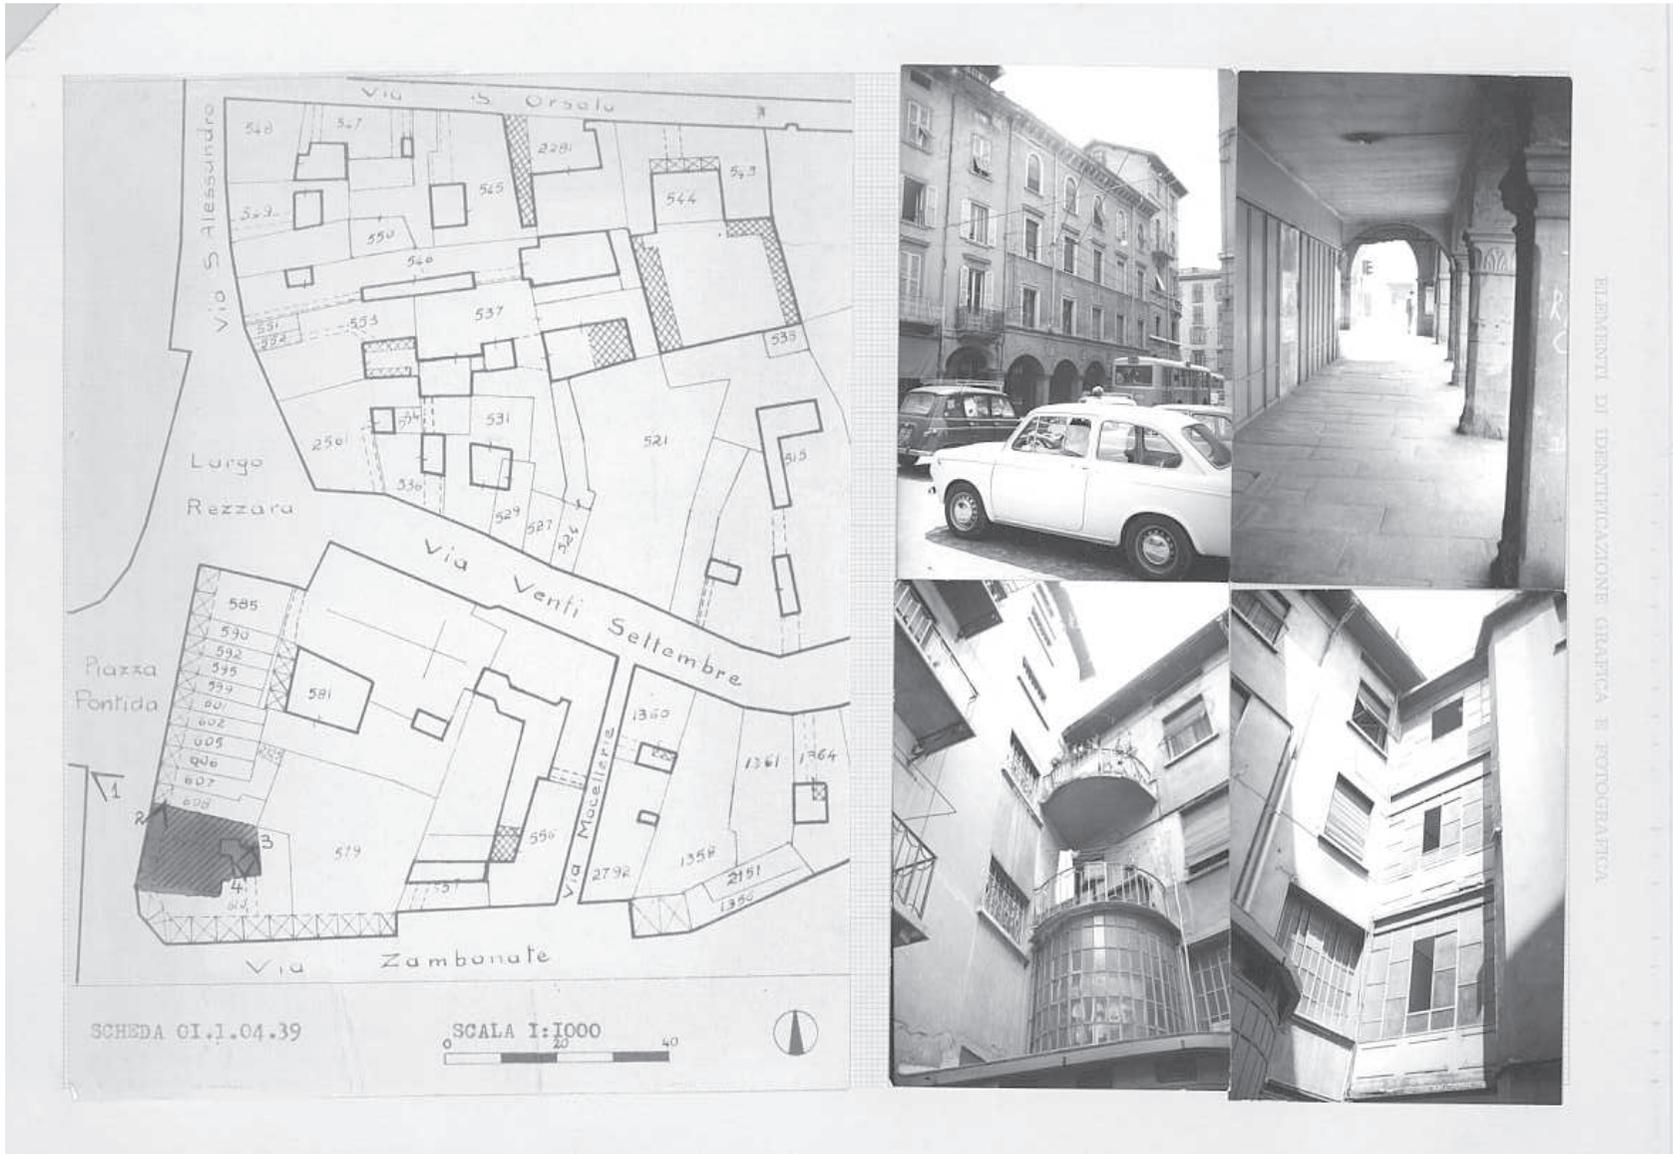
ELEMENTI DI IDENTIFICAZIONE GRAFICA E FOTOGRAFICA

PROPRIETARIO ATTUALE																		Il portico è l'unico elemento di interesse dell'edificio Fronte intonacato a grafo(molto rovinato)									Rifacimento intonaco in facciata																	
BIBLIOGRAFIA																		Elemento della quinta di scarso valore intrinseco,ma parte ormai accettata della delimitazione della piazza									OSSERVAZIONI																	
DOCUMENTI ANNESSI																		negozi, attività artigianali, vetrine, insegne, ecc.									REDATTA DA F.Mazza-giugno 1973																	
NEG.171.33/173.5/173.14/173.13																											REVISIONATA DA V.Zanella-luglio 1973																	
																											VISTA DA																	
1 2 3 4 5 6 7 8 9									1 2 3 4 5 6 7 8 9									1 2 3 4 5 6 7 8 9
