1 2 3 4 5 6 7 8 9									1 2 3 4 5 6 7 8 9									1 2 3 4 5 6 7 8 9																																																																							
COMUNE DI BERGAMO																		INVENTARIO DEI BENI CULTURALI E AMBIENTALI									MONUMENTI																																																														
DENOMINAZIONE Edificio commerciale Praderio																		EPOCA sec.XX prima '45									1 - VALORE ARCHITETTONICO																																																														
LOCALITÀ S.Alessandro VIA Zambonate/XX Settembre																		N. CIV. 99									a) pessimo b) cattivo c) mediocre d) buono e) ottimo																																																														
CATASTO Bergamo f.11;mp.1369																		PROTEZIONE ESISTENTE R.R.G. n.a. art.11									2 - NECESSITÀ DI RESTAURO																																																														
PROPRIETÀ privata																		PROTEZIONE PROPOSTA									a) impossibile b) restauro integrale c) restauro interno c esterno d) restauri parziali e) ottime condizioni

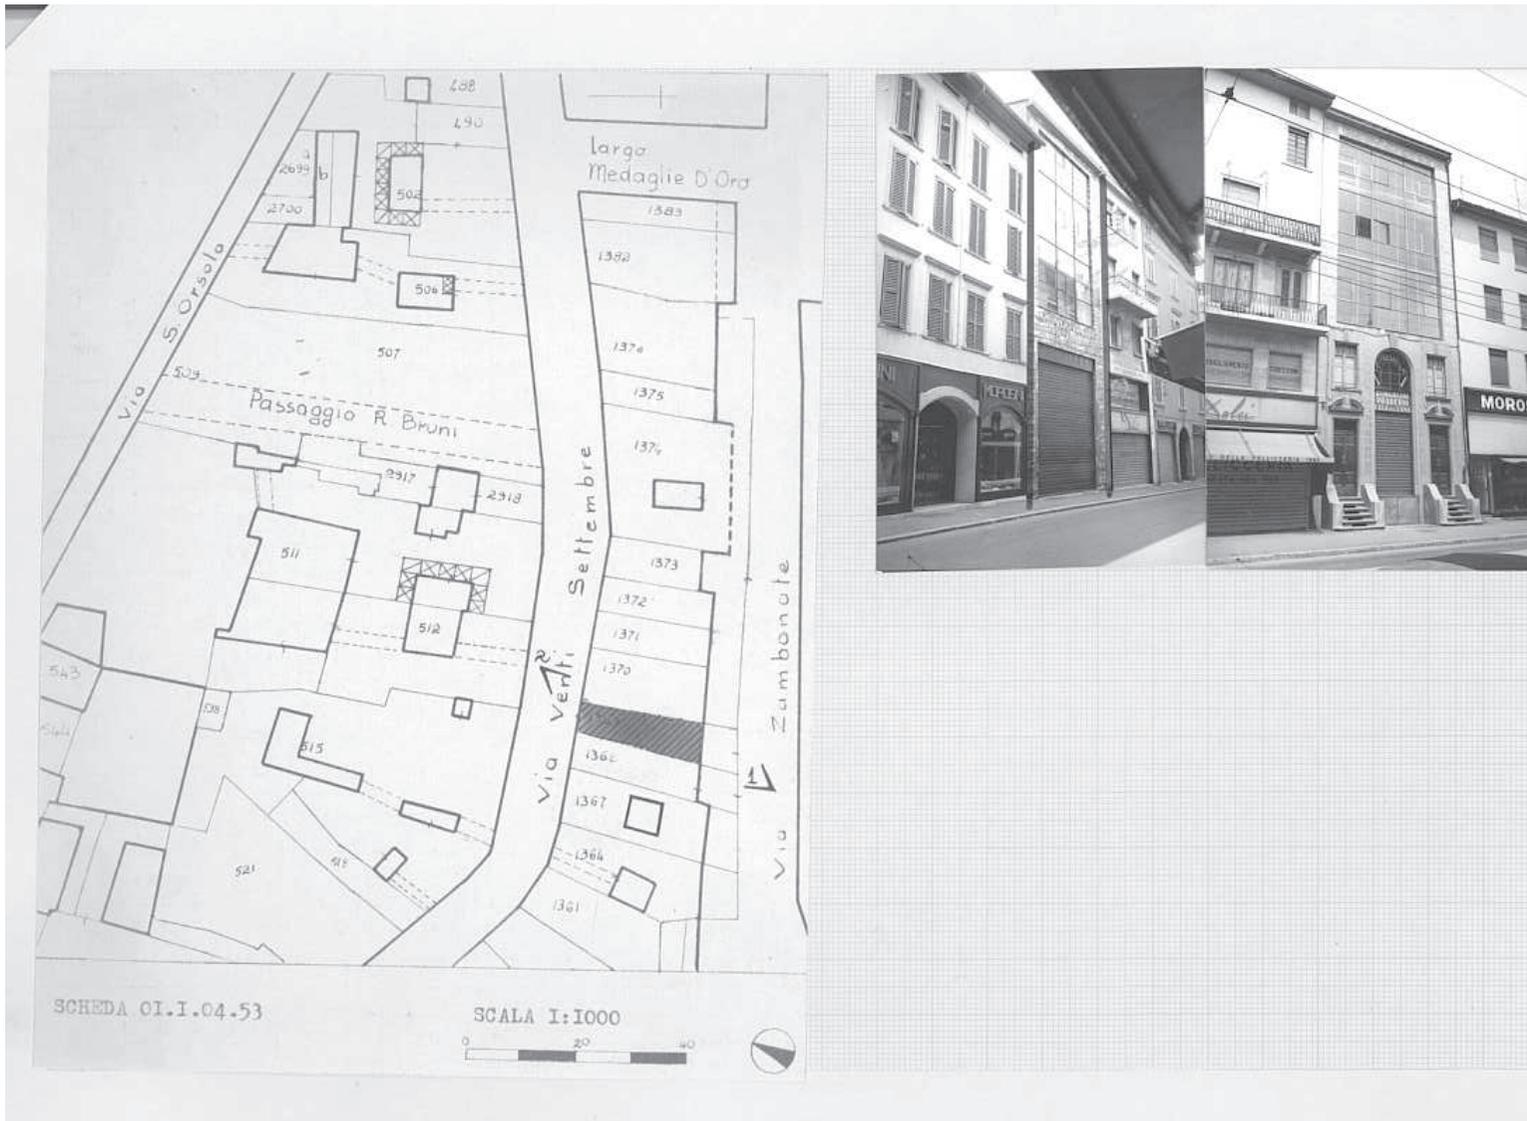
PROPRIETARIO ATTUALE																		CARATTERISTICHE PARTICOLARI E CONTESTO																		PROPOSTE DI RESTAURO																																																					
BIBLIOGRAFIA																		Inserimento negativo sia su via XX Settembre che su via Zambonate Su via Zambonate i primi due piani in pietra presentano una composizione accettabile, ma in contrasto con la parte vetrata																		OSSERVAZIONI																																																					
DOCUMENTI ANNESSI																		negozi, attività artigianali, vetrine, insegne, ecc.																		REDATTA DA F.Mazza-giugno 1973																																																					
NEG.177.4a/178.32a																																				REVISIONATA DA V.Zanella- luglio 1973																																																					
																																				VISTA DA																																																					
1 2 3 4 5 6 7 8 9									1 2 3 4 5 6 7 8 9									1 2 3 4 5 6 7 8 9
