| 1 2 3 4 5 6 7 8 9 | | | | | | | | | 1 2 3 4 5 6 7 8 9 | | | | | | | | | 1 2 3 4 5 6 7 8 9 | | | | | | | | | | | | | | | | | | | | | | | | | | | | | | | | | | | |
|---|--|--|--|--|--|--|--|--|---|--|--|--|--|--|--|--|--|---|--|--|--|--|--|--|--|--|---|--|--|--|--|--|--|--|--|---|--|--|--|--|--|--|--|--|--|--|--|--|--|--|--|--|--|
| COMUNE DI BERGAMO | | | | | | | | | | | | | | | | | | INVENTARIO DEI BENI CULTURALI E AMBIENTALI | | | | | | | | | | | | | | | | | | MONUMENTI | | | | | | | | | | | | | | | | | |
| DENOMINAZIONE Edificio per Banca | | | | | | | | | | | | | | | | | | EPOCA sec.XIX-XX | | | | | | | | | 1 - VALORE ARCHITETTONICO | | | | | | | | | NUMERO SCHEDA | | | | | | | | | | | | | | | | | |
| LOCALITÀ S.Alessandro VIA Zambonate n.16/XX Settembre, CIV. 83 | | | | | | | | | | | | | | | | | | | | | | | | | | | a) pessimo b) cattivo c) mediocre d) buono e) ottimo | | | | | | | | | 0 1 1 0 4 5 7 | | | | | | | | | | | | | | | | | |

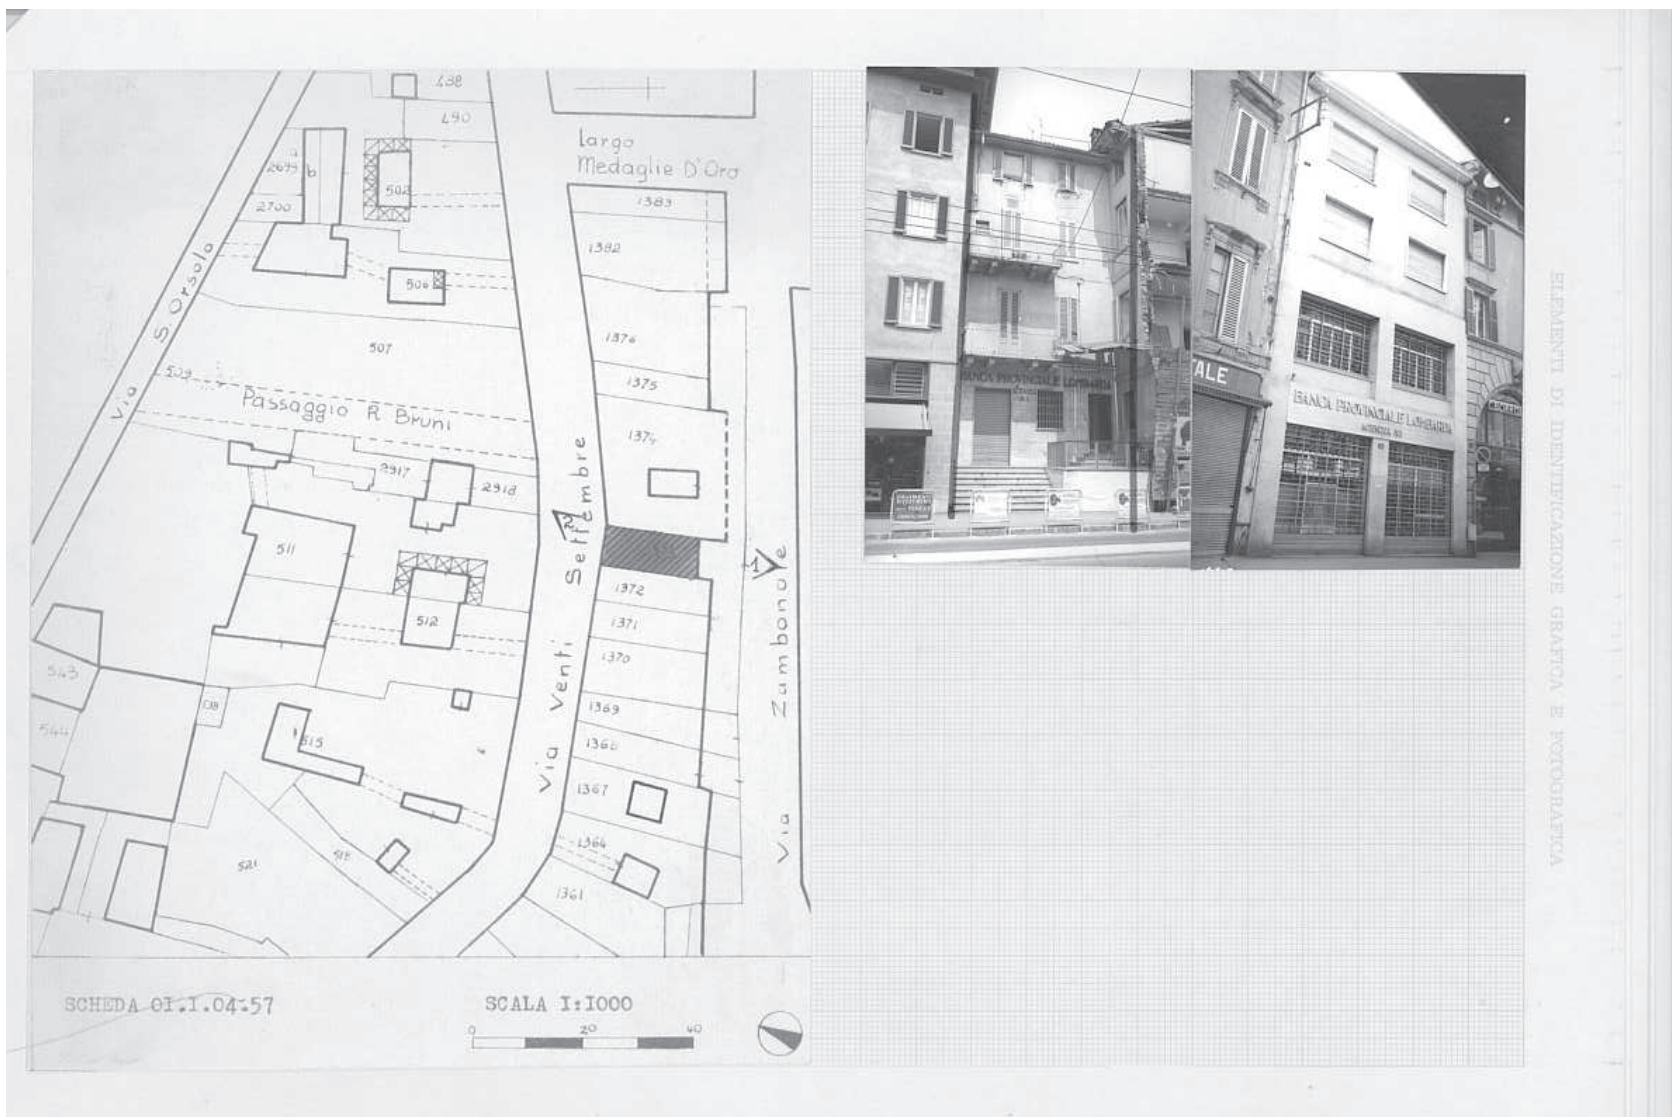
| 1 2 3 4 5 6 7 8 9 | | | | | | | | | 1 2 3 4 5 6 7 8 9 | | | | | | | | | 1 2 3 4 5 6 7 8 9 | | | | | | | | | | | | | | | | | | | | | | | | | | | | | | | | | | | |
|---|--|--|--|--|--|--|--|--|---|--|--|--|--|--|--|--|--|---|--|--|--|--|--|--|--|--|---|--|--|--|--|--|--|--|--|---|--|--|--|--|--|--|--|--|--|--|--|--|--|--|--|--|--|
| PROPRIETARIO ATTUALE | | | | | | | | | | | | | | | | | | Inserimento su via XX Settembre totalmente negativo per dimensioni aperture e materiali | | | | | | | | | PROPOSTE DI RESTAURO | | | | | | | | | | | | | | | | | | | | | | | | | | |
| | | | | | | | | | | | | | | | | | | Fronte su via Zambonate povera e non significativa | | | | | | | | | | | | | | | | | | | | | | | | | | | | | | | | | | | |
| | | | | | | | | | | | | | | | | | | | | | | | | | | | Altro episodio tra i più negativi di "rimodernatura"sorda a qualunque sollecitazione ambientale | | | | | | | | | | | | | | | | | | | | | | | | | | |
