1 2 3 4 5 6 7 8 9									1 2 3 4 5 6 7 8 9									1 2 3 4 5 6 7 8 9																																			
COMUNE DI BERGAMO																		INVENTARIO DEI BENI CULTURALI E AMBIENTALI																		MONUMENTI																	
DENOMINAZIONE Edificio residenziale																		EPOCA sec.XX									1 - VALORE ARCHITETTONICO																										
LOCALITA' S.Alessandro VIA XX Settembre n.71:Zambonate																		N. CIV. 8									a) pessimo b) cattivo c) mediocre d) buono e) ottimo																										
CATASTO Bergamo f.11;mp.1375																		2 - NECESSITA' DI RESTAURO									NUMERO SCHEDA																										
PROPRIETA' privata																		USO ATTUALE negozio,abitazione									a) impossibile b) restauro integrale c) restauro interno o esterno d) restauri parziali e) ottime condizioni																										
STRUTTURE VERTICALI						STRUTTURE ORIZZONTALI						COPERTURE						UMIDITA'						GRADO

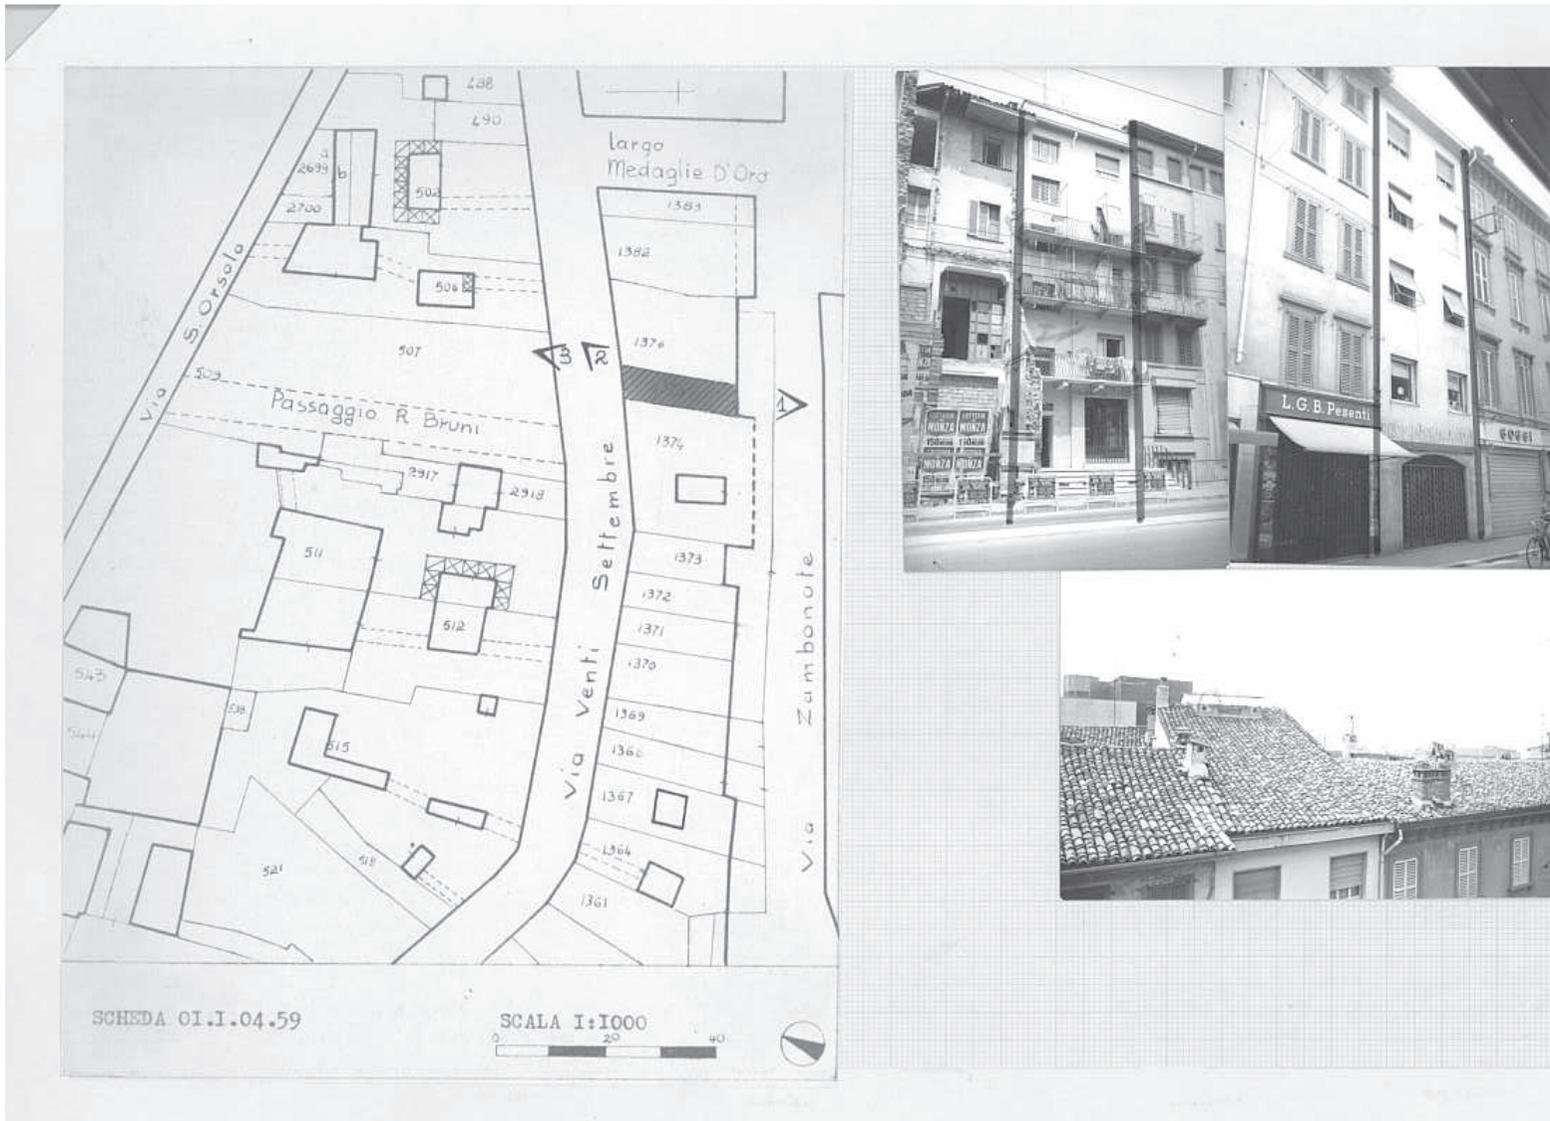
PROPRIETARIO ATTUALE																		CARATTERISTICHE PARTICOLARI E CONTESTO																		PROPOSTE DI RESTAURO																	
																		Fetta di facciata di sorda edilizia sia su via XX Settembre che su via Zambonate; più contrastante con l'ambiente è ovviamente quella su via XX Settembre Su via Zambonate è in parte di un contesto in disfacimento																		Sostituzione con altro edificio di disegno più adeguato																	
BIBLIOGRAFIA																																				OSSERVAZIONI																	
DOCUMENTI ANNESSI																		negozii, attività artigianali, vetrine, insegna, ecc.																		REDATTA DA F.Mazza-giugno 1973																	
NEG.178.11a/178.23a/159.9																																				REVISIONATA DA V.Zanella-luglio 1973																	
																																				VISTA DA																	
1 2 3 4 5 6 7 8 9									1 2 3 4 5 6 7 8 9									1 2 3 4 5 6 7 8 9
