1 2 3 4 5 6 7 8 9									1 2 3 4 5 6 7 8 9									1 2 3 4 5 6 7 8 9																																			
COMUNE DI BERGAMO																		INVENTARIO DEI BENI CULTURALI E AMBIENTALI																		MONUMENTI																	
DENOMINAZIONE Ex magazzino Zepfi																		EPOCA sec. XX									1 - VALORE ARCHITETTONICO									NUMERO SCHEDA																	
LOCALITÀ Moroni VIA Palma il Vecchio																		N. CIV.									a) pessimo b) cattivo c) mediocre d) buono e) ottimo									0 1 1 0 5 0 3																	
CATASTO Beccaleone f.9;mp.2417																		USO ATTUALE nessuno									2 - NECESSITÀ DI RESTAURO									GRADO																	
PROPRIETÀ privata																		STRUTTURE VERTICALI <input type="checkbox"/>									STRUTTURE ORIZZONTALI <input type="checkbox"/>									COPERTURE <input type="checkbox"/>									UMIDITÀ <input type="checkbox"/>								
PROTEZIONE ESISTENTE P.R.G. n.a. art.11																		piano terreno									1 2									5

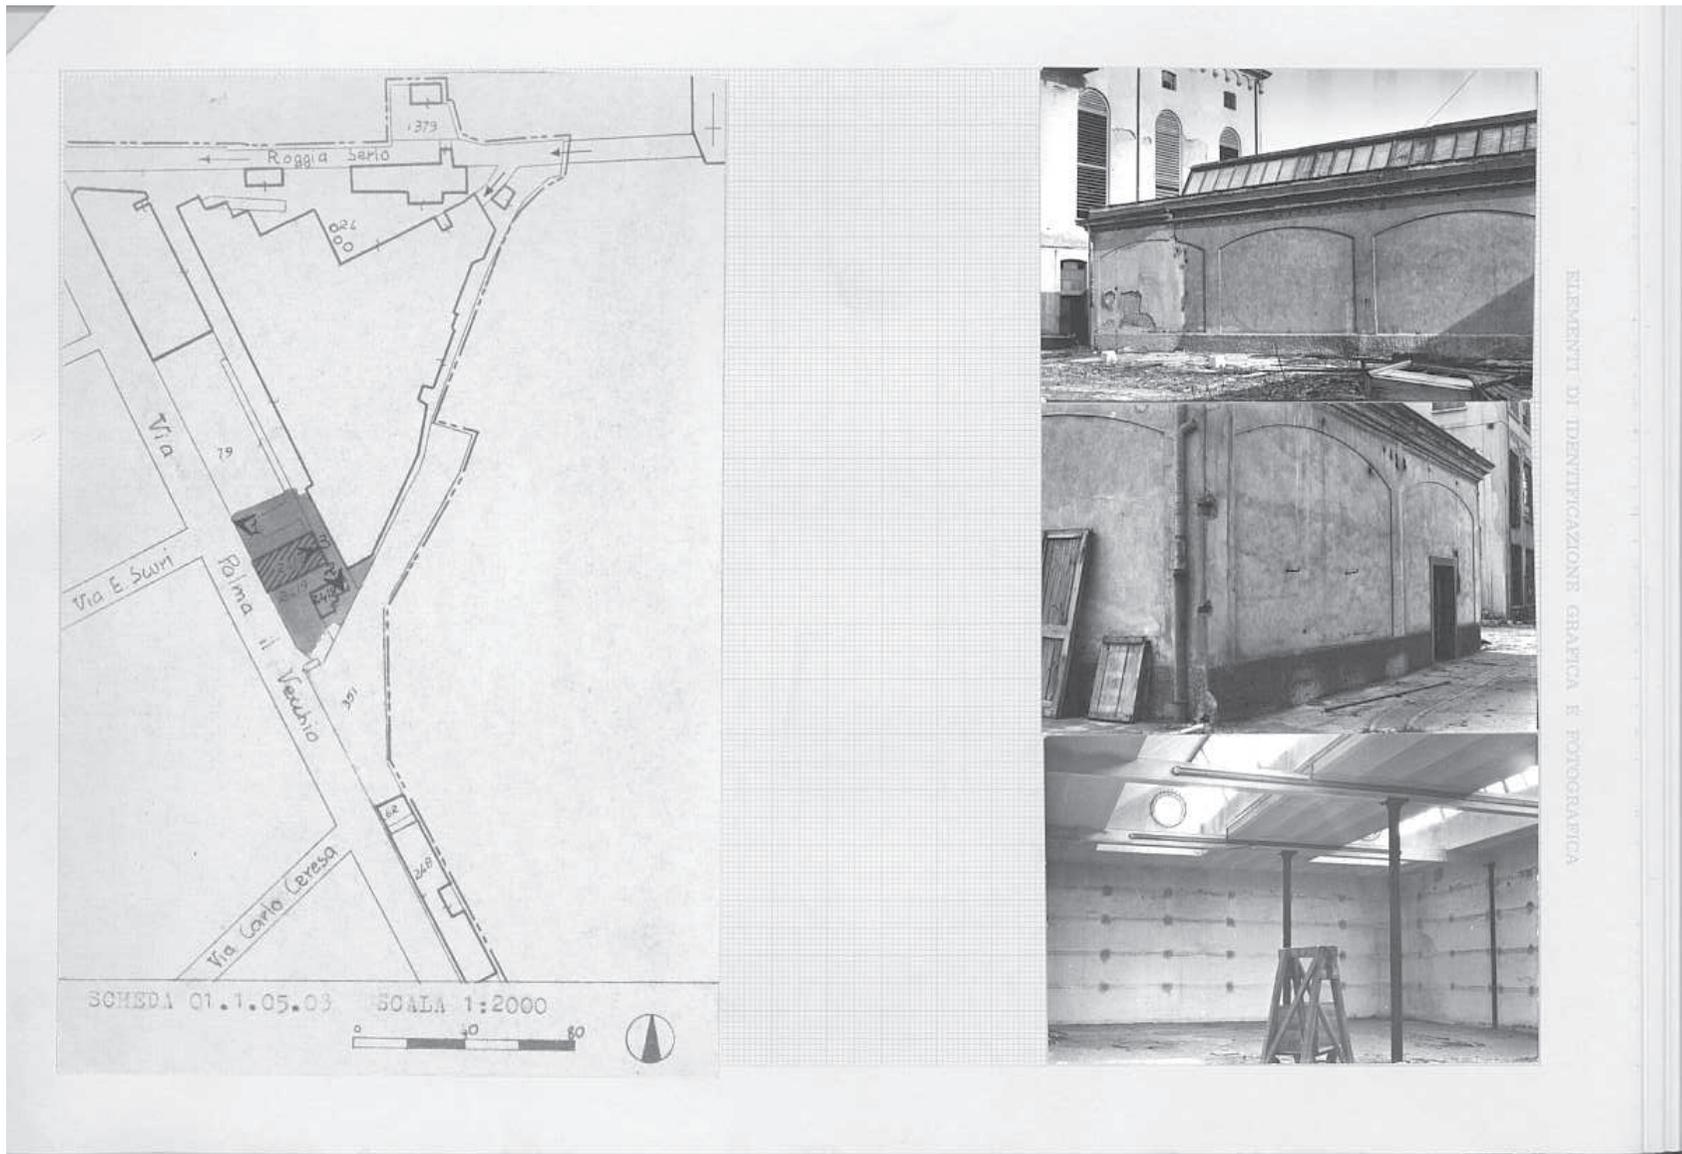
PROTEZIONE PROPOSTA																		resto dell'edificio									1 2																										
																		spazi liberi									1 2																										
																		DESTINAZIONE DI PIANO																																			
DATI CRONOLOGICI																		DATI TIPOLOGICI									STRUTTURE E MATERIALI																										
Edificio dell'inizio del sec. XX																		Edificio isolato a pianta rettangolare con una fronte (minore) a filo di strada									Struttura in mattoni (pilastri ad archi ribassati) colonnine in ferro all'interno																										
																		Altezza di un piano (c. 5m)									Muri in mattoni																										
																		Copertura piana con lucernari									Copertura mista																										
																		Verso strada alto muro di cinta									Sul tetto riperti di ghiaia																										
																											Lucernari in vetro e marsigliesi

Fronti intonacate																										
																											Portale d'ingresso in arenaria																										
PROPRIETARIO ATTUALE																		CARATTERISTICHE PARTICOLARI E CONTESTO									PROPOSTE DI RESTAURO																										
																		Gronda con decorazioni con mattoni a vista. Fronte sud con serie di pilastri di un ex portico									Demolire il muro a sud dell'edificio e quello di cinta per isolare nel verde la cappella																										
BIBLIOGRAFIA																		Cortili a nord e a sud con fondo in cemento e infissi dei binari																																			
																		Resti di tettoie: portici per il deposito dei materiali																																			
DOCUMENTI ANNESSI																		negozi, attività artigianali, vetrine, insegne, ecc.																																			
NEG. 91.30a/91.32a/91.31a																											REDATTA DA G.M. Labaa-aprile 1973
