| 1 2 3 4 5 6 7 8 9 | | | | | | | | | 1 2 3 4 5 6 7 8 9 | | | | | | | | | 1 2 3 4 5 6 7 8 9 | | | | | | | | | | | | | | | | | | | | | | | | | | | | | | | | | | | |
|---|--|--|--|--|--|--|--|--|---|--|--|--|--|--|--|--|--|---|--|--|--|--|--|--|--|--|---|--|--|--|--|--|--|--|--|---|--|--|--|--|--|--|--|--|---|--|--|--|--|--|--|--|--|
| <b>COMUNE DI BERGAMO</b> | | | | | | | | | | | | | | | | | | <b>INVENTARIO DEI BENI CULTURALI E AMBIENTALI</b> | | | | | | | | | | | | | | | | | | <b>MONUMENTI</b> | | | | | | | | | | | | | | | | | |
| DENOMINAZIONE <u>Edificio residenziale</u> | | | | | | | | | | | | | | | | | | EPOCA <u>sec.XVII-XVIII</u> | | | | | | | | | 1 - VALORE ARCHITETTONICO<br>a) pessimo b) cattivo c) mediocre<br>d) buono e) ottimo | | | | | | | | | NUMERO SCHEDA<br><u>01105231</u> | | | | | | | | | | | | | | | | | |
| LOCALITÀ <u>Moroni</u> VIA <u>Broseta</u> | | | | | | | | | | | | | | | | | | N. CIV <u>34-34A-32B</u> | | | | | | | | | 2 - NECESSITÀ DI RESTAURO<br>a) impossibile b) restauro integrale<br>c) restauro interno o esterno<br>d) restauri parziali e) ottime condizioni | | | | | | | | | GRADO<br><u>3</u> | | | | | | | | | | | | | | | | | |

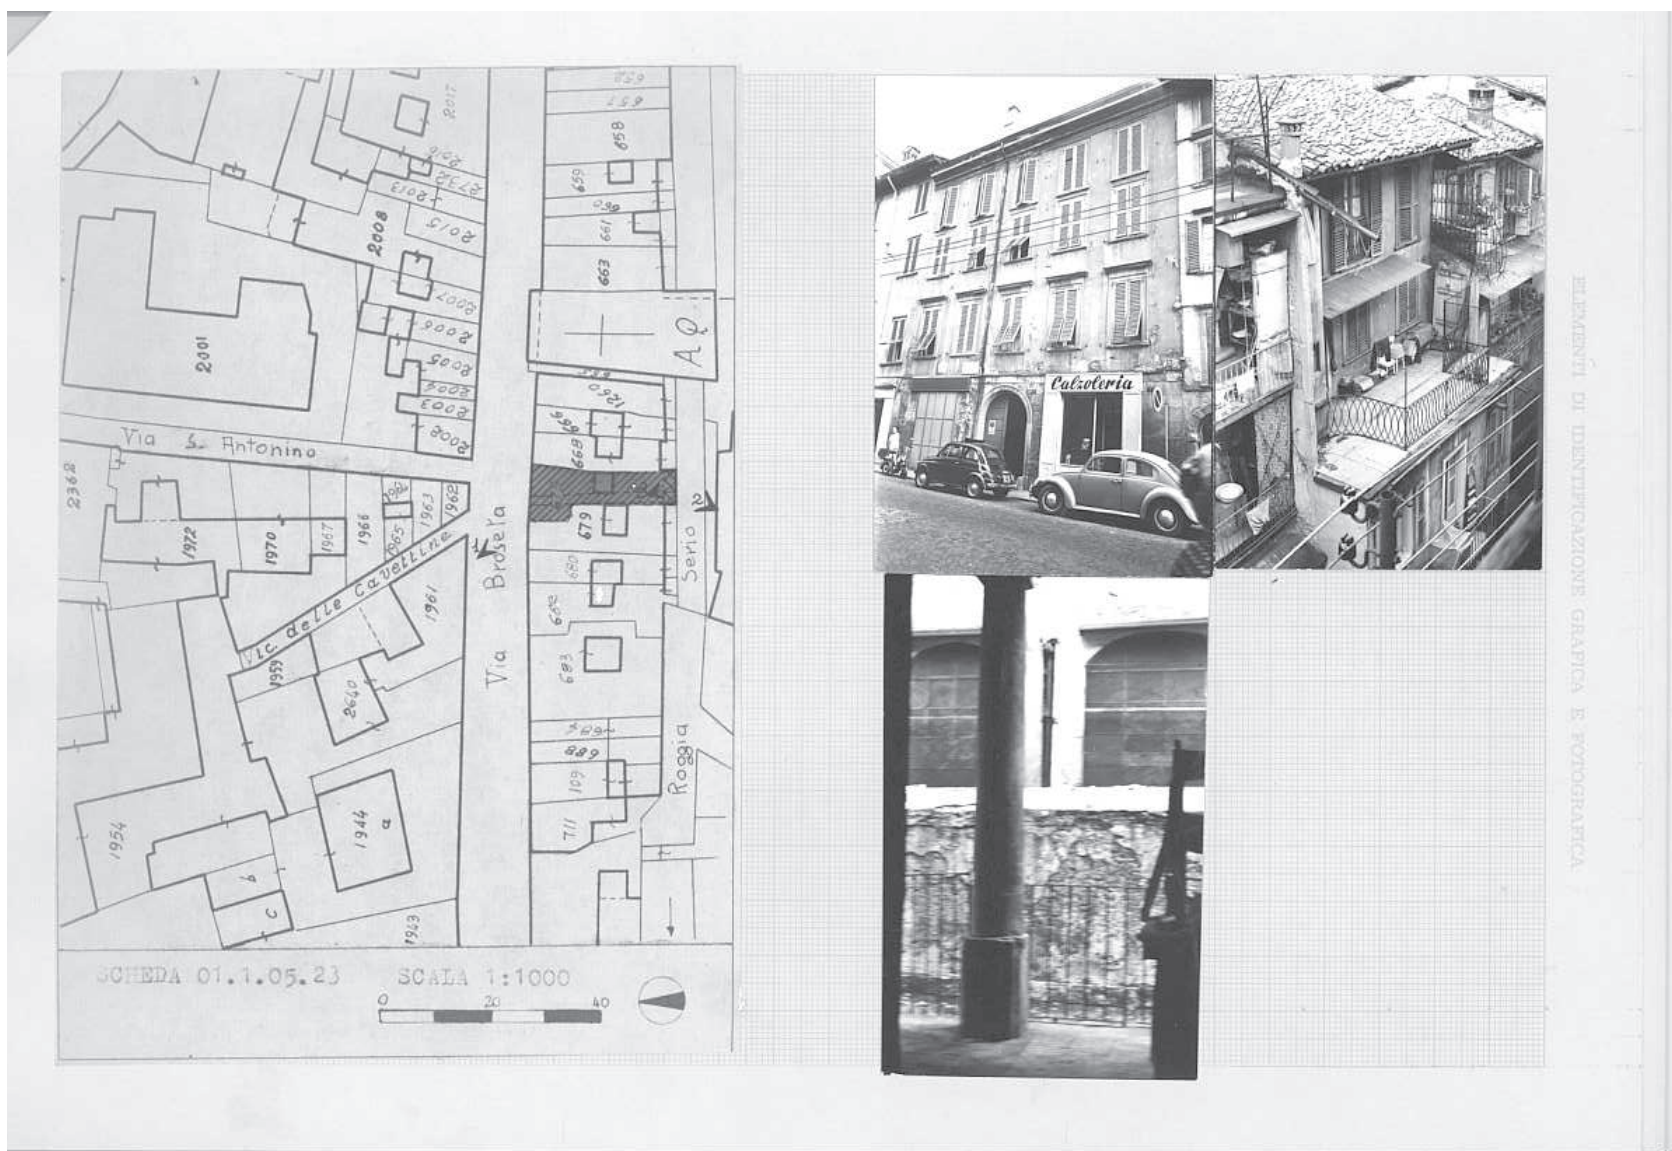
| 1 2 3 4 5 6 7 8 9 | | | | | | | | | 1 2 3 4 5 6 7 8 9 | | | | | | | | | 1 2 3 4 5 6 7 8 9 | | | | | | | | | | | | | | | | | | | | | | | | | | | | | | | | | | | |
|---|--|--|--|--|--|--|--|--|---|--|--|--|--|--|--|--|--|---|--|--|--|--|--|--|--|--|---|--|--|--|--|--|--|--|--|---|--|--|--|--|--|--|--|--|---|--|--|--|--|--|--|--|--|
| DATI CRONOLOGICI<br><u>Del XVII e XVIII secolo</u><br><u>Aggiunto agli inizi del XX secolo un</u><br><u>corpo sul fronte verso la roggia Serio</u><br><u>In cortile parzialmente chiuso a ve-</u><br><u>randa il ballatoio al primo piano</u> | | | | | | | | | | | | | | | | | | DATI TIPOLOGICI<br><u>Edificio in cortina con pianta a L</u><br><u>con cortile interno.Altezza di 4</u><br><u>piani.Tetto a falde.Lungo androne</u><br><u>laterale che prosegue fino al por-</u><br><u>tico sulla roggia.Fronte strada:</u><br><u>portale arcuato d'ingresso centra-</u><br><u>le con ai lati grandi aperture ret-</u><br><u>tangolari di negozi.Marcapiano.Ai</u><br><u>piani superiori serie continua di</u><br><u>finestre rettangolari,contorni la-</u><br><u>vorati al 1° piano.Fronte roggia:</u><br><u>a piano terra portico sostenuto da</u><br><u>due colonne a filo roggia con can-</u><br><u>cellata di protezione.Primo piano:</u><br><u>balcone centrale;2° piano:grande</u><br><u>terrazza con ringhiera;2° e 3° pia-</u><br><u>no più arretrati.Torre di gabinet-</u><br><u>ti a ovest.</u> | | | | | | | | | | | | | | | | | | STRUTTURE E MATERIALI<br><u>Muratura mista al piano terra,in matto-</u><br><u>ni ai piani superiori,intonacata</u><br><u>Tetto con orditura in legno e manto in</u><br><u>coppi.Fronte strada:zoccolatura,portale</u><br><u>contorni,marcapiano in arenaria;gronda</u><br><u>in cemento.Fronte roggia:colonne in are-</u><br><u>narria su base in cemento.Terrazza e bal-</u><br><u>cone in cemento;cortile,androne,gradini</u><br><u>scale in arenaria;pianerottoli in cotto</u><br><u>Ballatoi in arenaria</u> | | | | | | | | | | | | | | | | | |
| DOCUMENTI ANNESSI<br><u>NEG.103.30a/98.19/81.21</u> | | | | | | | | | | | | | | | | | | CARATTERISTICHE E CONTESTO: <u>cortile</u><br><u>quadrato con vano scala interno sul</u><br><u>fronte sud;sui lati nord e ovest</u><br><u>Tre ordini di ballatoi.Veranda con</u><br><u>vetri liberty</u> | | | | | | | | | | | | | | | | | | REDATTA DA <u>G.M.Labaa-aprile 1973</u><br>REVISIONATA DA <u>V.Zanella-maggio 1973</u><br>VISTA DA | | | | | | | | | | | | | | | | | |

| 1 2 3 4 5 6 7 8 9 | | | | | | | | | 1 2 3 4 5 6 7 8 9 | | | | | | | | | 1 2 3 4 5 6 7 8 9 | | | | | | | | | | | | | | | | | | | | | | | | | | | | | | | | | | | |
|---|--|--|--|--|--|--|--|--|---|--|--|--|--|--|--|--|--|---|--|--|--|--|--|--|--|--|---|--|--|--|--|--|--|--|--|---|--|--|--|--|--|--|--|--|---|--|--|--|--|--|--|--|--|
| PROPRIETARIO ATTUALE | | | | | | | | | | | | | | | | | | PROPOSTE DI RESTAURO<br><u>Unificare colori dei serramenti dei ne-</u><br><u>gozi fra loro e con la facciata.Rifaci-</u><br><u>mento intonaci.Togliere tettoia in on-</u><br><u>dulato plastico al 2° piano sul fronte</u><br><u>verso la roggia</u> | | | | | | | | | | | | | | | | | | | | | | | | | | | | | | | | | | | |
