1									2									3																	
COMUNE DI BERGAMO																		INVENTARIO DEI BENI CULTURALI E AMBIENTALI									MONUMENTI								
DENOMINAZIONE Edificio residenziale												EPOCA sec.XVII(?)						1 - VALORE ARCHITETTONICO						NUMERO SCHEDA											
LOCALITÀ Moroni VIA Broseta												N. CIV. 26-28						a) pessimo b) cattivo c) mediocre d) buono e) ottime						0 1 1 0 5 2 6											
CATASTO Bergamo f.10;mp.1260-665 AQ												USO ATTUALE negozio,abitazione						2 - NECESSITÀ DI RESTAURO																	
PROPRIETÀ religiosa																		a) impossibile b) restauro integrale c) restauro interno o esterno d) restauri parziali e) ottime condizioni						GRADO											
STRUTTURE VERTICALI			STRUTTURE ORIZZONTALI			COBERTURE			UMIDITÀ			piano terreno			1 2			a b c d e			3														
PROTEZIONE ESISTENTE P.R.G. n.a. art.11												resto dell'edificio						1 2

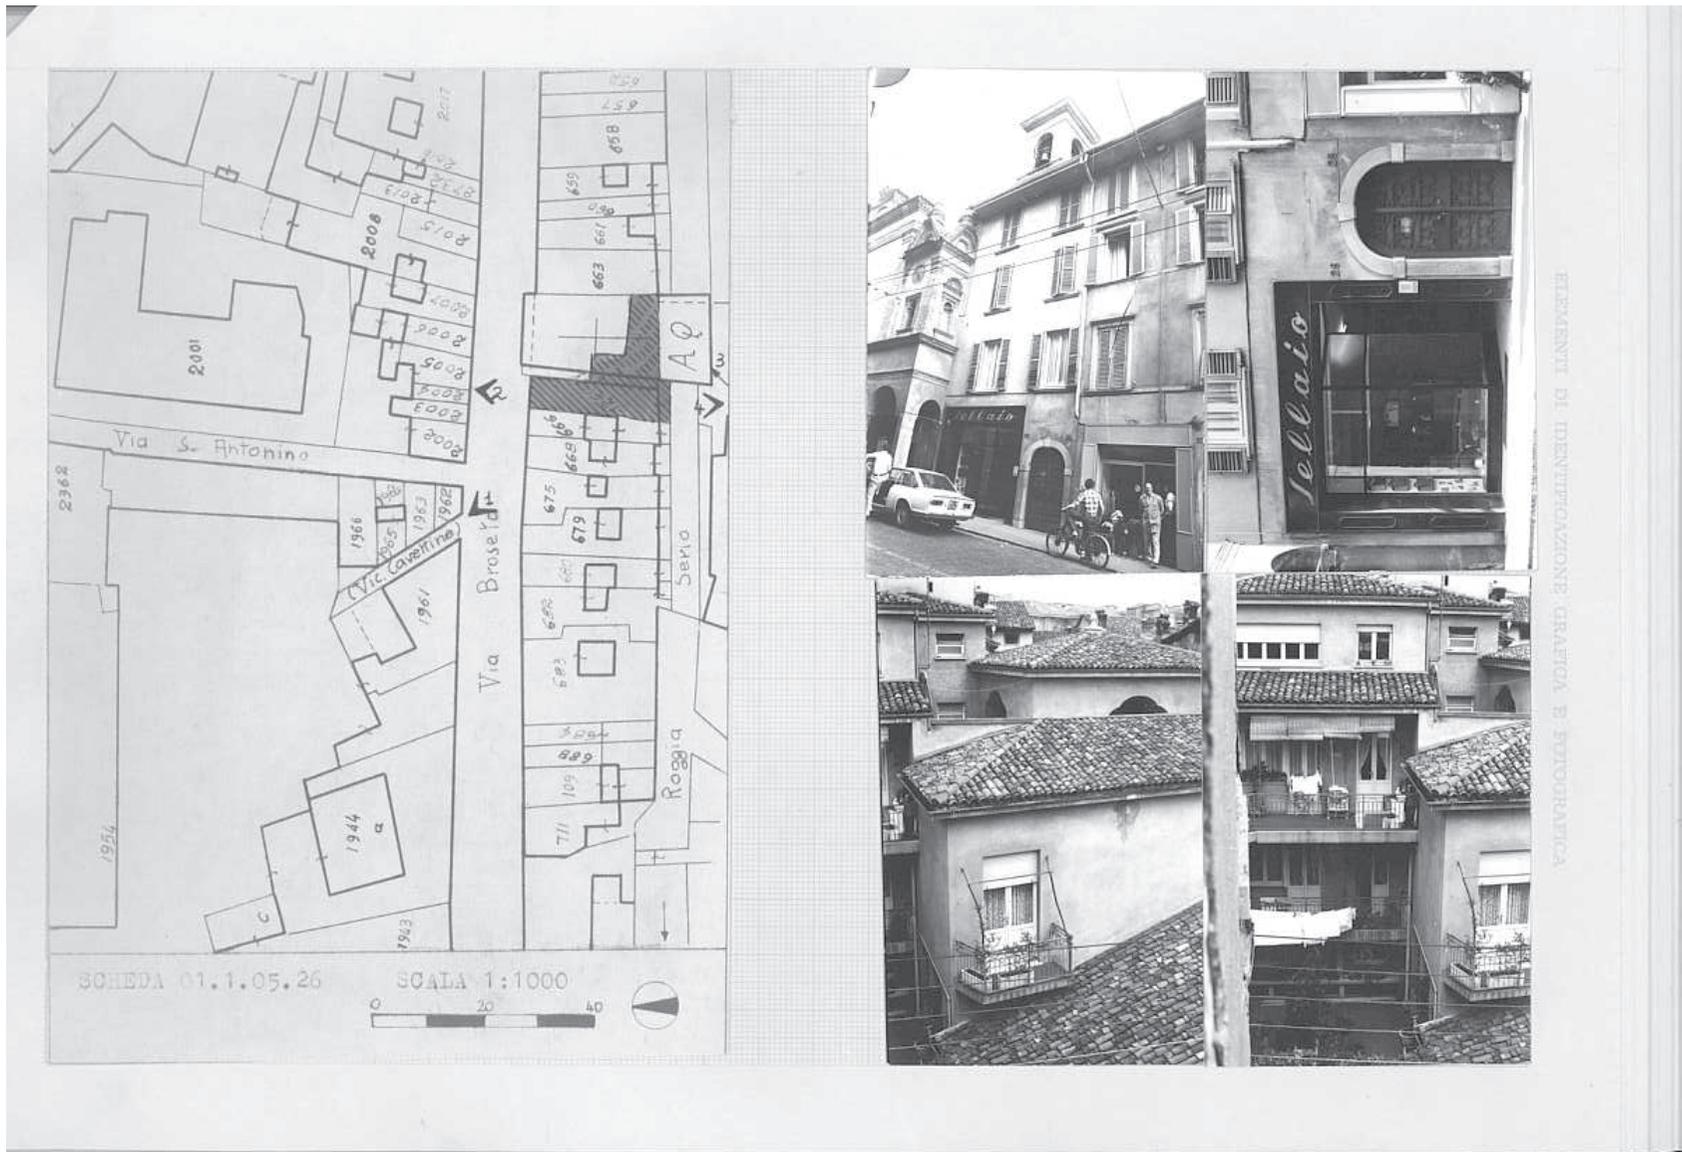
PROTEZIONE PROPOSTA												spazi liberi						1 2																	
DESTINAZIONE DI PIANO																																			
DATI CRONOLOGICI									DATI TIPOLOGICI									STRUTTURE E MATERIALI																	
Edificio probabilmente del XVII secolo									Edificio in cortina a pianta irregolare. Altezza di cinque piani. Tetto a due falde e a padiglione. Fronte strada: piccolo portale arcuato d'ingresso e negozio con grande apertura rettangolare. Finestre rettangolari ai piani superiori. Fronte roggia: ampia terrazza sopra il 1° piano a filo di roggia. Lungo balcone e ballatoio al 2° piano. Ampio balcone d'angolo uso ballatoio al 3° piano. All'ultimo piano mansarda con lucernario. Un corpo di fabbrica si protende sulla chiesa (primo piano su balconcino). Attorno al piccolo tiburio ampia terrazza con scala esterna e piccolo corpo di fabbrica attorno al campanile. Sotto il piano terra arco ribassato con cantine.									Muratura mista. Solai e tetto misti in c.a. e laterizio. manto in coppi. Portale e contorni in pietra. Porta d'ingresso e serramento negozio in ferro. Fronte roggia: balconi in cemento. Mattone sulle terrazze e balconi. Tapparelle ad alcune finestre. Serramenti in legno. Lucernario in ondulato plastico.									PROPOSTE DI RESTAURO Demolire il balconcino sul fronte roggia sopra il tetto della chiesa; revisione di alcune aperture.

Aggiunte posteriori																		OSSERVAZIONI																	
Aperture a piano terra per negozi																																			
Restaurato di recente (1965)																																			
PROPRIETARIO ATTUALE																		REDATTA DA G.M. Labaa - aprile 1973																	
																		REVISIONATA DA V. Zanella - maggio 1973																	
BIBLIOGRAFIA																		VISTA DA																	
DOCUMENTI ANNESSI																																			
NRG.103.33a/85.33/98.27/98.29
