1									2									3																																			
COMUNE DI BERGAMO																		INVENTARIO DEI BENI CULTURALI E AMBIENTALI																		MONUMENTI																	
DENOMINAZIONE Edificio residenziale																		EPOCA sec.XIX-XX									1 - VALORE ARCHITETTONICO									NUMERO SCHEDA																	
LOCALITÀ Meroni VIA Piazza Pontida																		N. CIV. 13B-16									a) pessimo b) cattivo c) mediocre d) buono e) ottimo									0 1 1 0 5 45																	
CATASTO Bergamo f.11;mp.611-618																											2 - NECESSITÀ DI RESTAURO																										
PROPRIETÀ privata USO ATTUALE banca, bar, negozi, abitazione																											a) impossibile b) restauro integrale c) restauro interno o esterno d) restauri parziali e) ottime condizioni									GRADO																	
STRUTTURE VERTICALI						STRUTTURE ORIZZONTALI						COPERTURE						UMIDITÀ						a			b			c			d			e

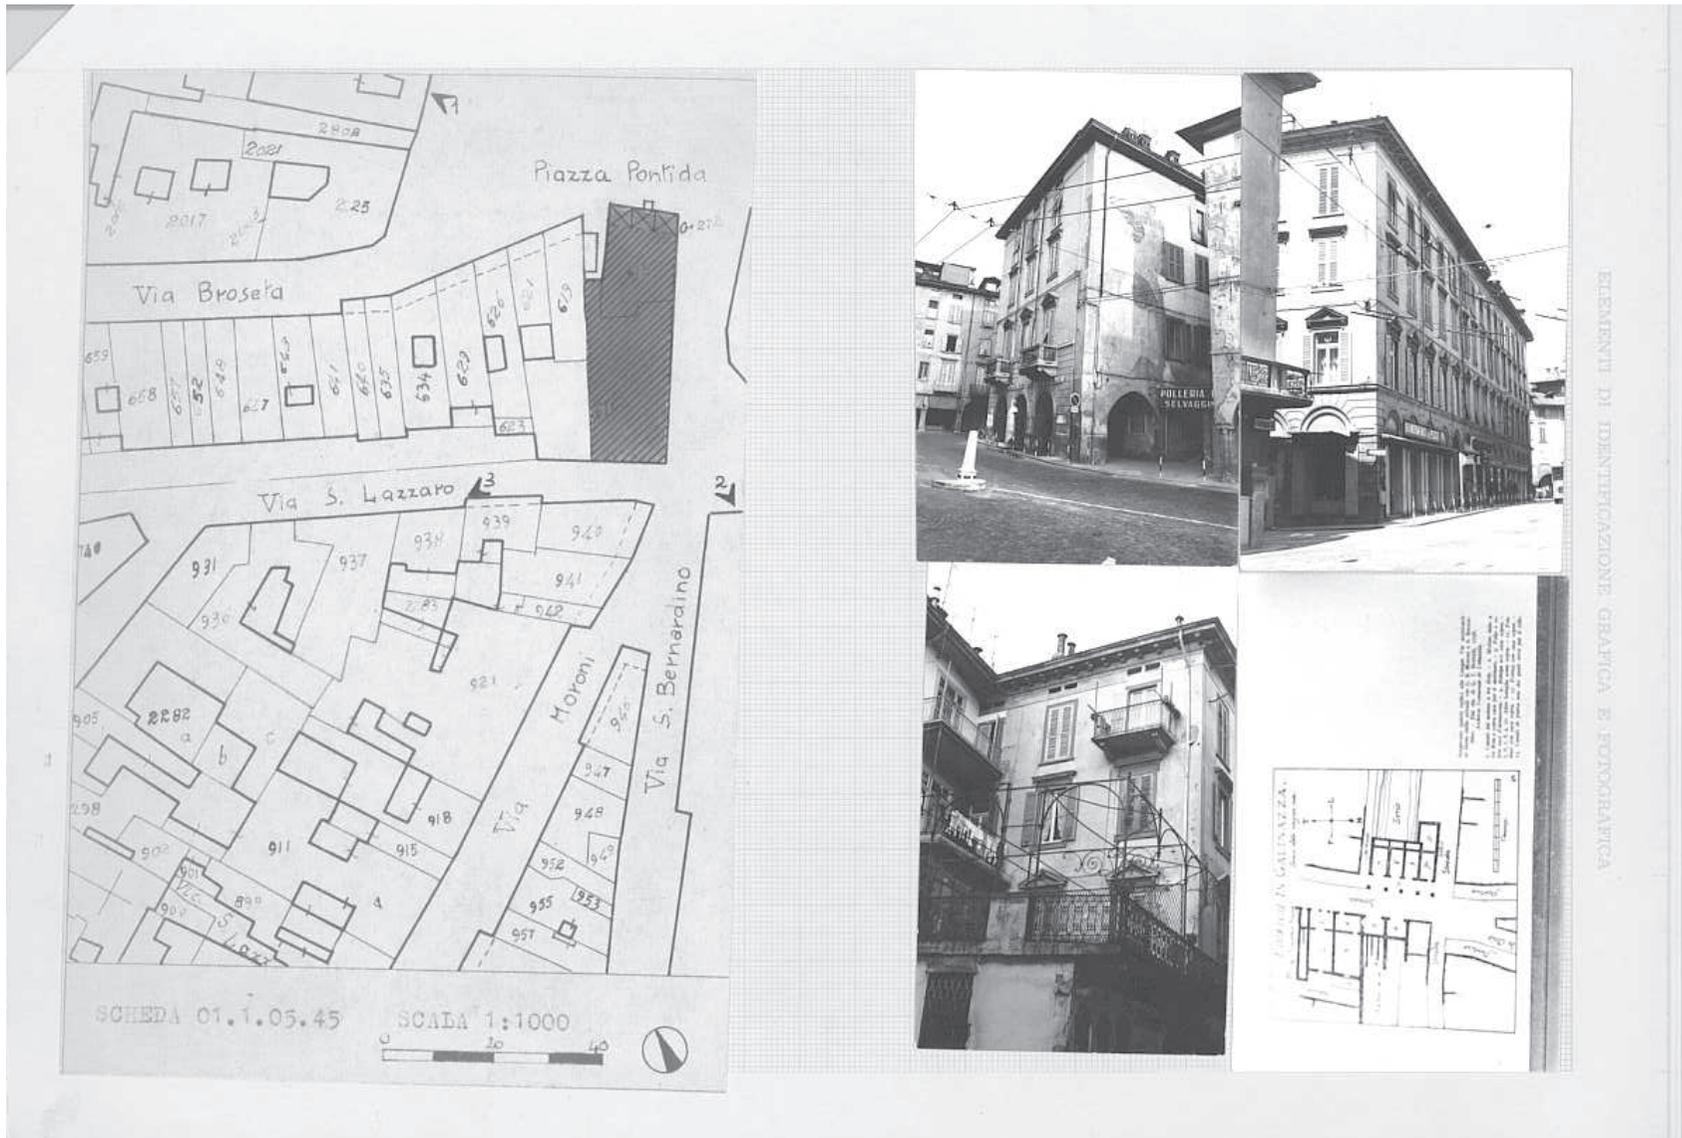
Ristrutturazione a piano terra per uffici e negozi																		Lato est: al piano terra serie continua di aperture rettangolari con sovrastante lunetta. Due ingressi ai vani scale																		PROPOSTE RESTAURO: rifare gronde e intonaci. Togliere le insegne dal lato est. Demolire balcone fronte ovest. Ripristinare roggia																	
quadrangolari. Bugnatura. Al 1° piano due balconi e aperture timpanate; piccole aperture nel sottotetto. Lato sud: finta bugnatura e marcapiano? Lato sud: le aperture del piano terra sono parzialmente chiuse (finestre con inferriata). Lato ovest verso roggia: 1° piano addossate al corpo di fabbrica con terrazza sovrastante																		Lato sud: le aperture del piano terra sono parzialmente chiuse (finestre con inferriata). Lato ovest verso roggia: 1° piano addossate al corpo di fabbrica con terrazza sovrastante
