| 1 2 3 4 5 6 7 8 9 | | | | | | | | | 1 2 3 4 5 6 7 8 9 | | | | | | | | | 1 2 3 4 5 6 7 8 9 | | | | | | | | | | | | | | | | | | | | | | | | | | | | | | | | | | | |
|---|--|--|--|--|--|--|--|--|---|--|--|--|--|--|--|--|--|---|--|--|--|--|--|--|--|--|---|--|--|--|--|--|--|--|--|---|--|--|--|--|--|--|--|--|---|--|--|--|--|--|--|--|--|
| COMUNE DI BERGAMO | | | | | | | | | | | | | | | | | | INVENTARIO DEI BENI CULTURALI E AMBIENTALI | | | | | | | | | | | | | | | | | | MONUMENTI | | | | | | | | | | | | | | | | | |
| DENOMINAZIONE Edificio residenziale con torre | | | | | | | | | | | | | | | | | | EPOCA sec.XIX | | | | | | | | | 1 - VALORE ARCHITETTONICO | | | | | | | | | NUMERO SCHEDA | | | | | | | | | | | | | | | | | |
| LOCALITÀ Moroni VIA Palma il Vecchio | | | | | | | | | | | | | | | | | | N. CIV. 1 | | | | | | | | | a) pessimo b) cattivo c) mediocre<br>d) buono e) ottimo | | | | | | | | | 0140603 | | | | | | | | | | | | | | | | | |

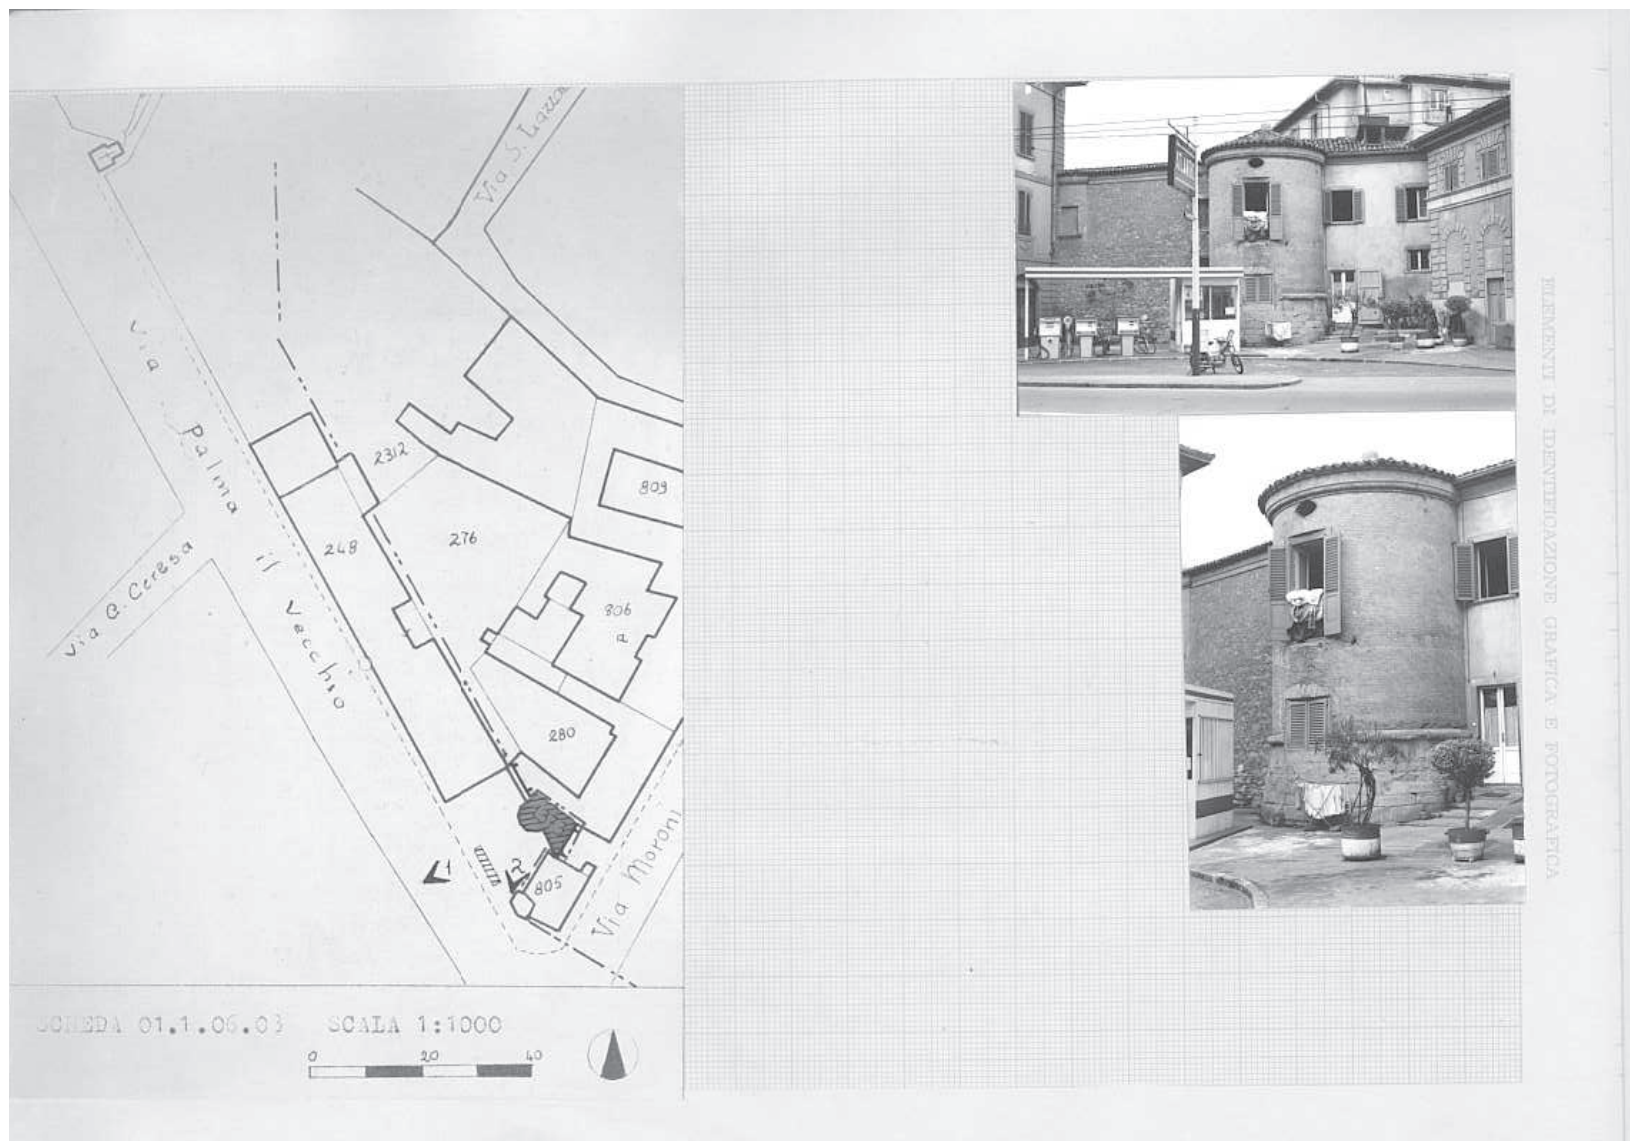
| 1 2 3 4 5 6 7 8 9 | | | | | | | | | 1 2 3 4 5 6 7 8 9 | | | | | | | | | 1 2 3 4 5 6 7 8 9 | | | | | | | | | | | | | | | | | | | | | | | | | | | | | | | | | | | |
|---|--|--|--|--|--|--|--|--|---|--|--|--|--|--|--|--|--|---|--|--|--|--|--|--|--|--|---|--|--|--|--|--|--|--|--|---|--|--|--|--|--|--|--|--|---|--|--|--|--|--|--|--|--|
| Edificio del XIX secolo:la torre è creata ex novo ad imitazione delle due rotonde della cerchia quattrocentesca.(torre del Galgario e del Cavettone a nord del Lapacano) | | | | | | | | | | | | | | | | | | Edificio a pianta irregolare addossato ad altri edifici.A nord ovest torre semicircolare alta circa 8m.Altezza di due piani più sottotetto.Piano terra:finestra quadrata.Primo piano porta-finestra con ringhiera.Sottotetto:piccola apertura ellissoidale.Cornice di coronamento sporgente.Tetto a com... | | | | | | | | | Solai in legno.Tetto con orditura in legno e manto in coppi.<br>Contorni delle aperture in arenaria.<br>Torre:muratura a vista.Scarpa in arenaria a sud-ovest.<br>Fronte intonacata.<br>Scaletta in arenaria davanti all'entrata<br>Abbaino in legno. | | | | | | | | | | | | | | | | | | | | | | | | | | |
| Finestre quadrata sopra la scarpa della torre e porta d'ingresso. | | | | | | | | | | | | | | | | | | no.A sud-ovest:due piani con aperture rettangolari.Abbaino.Tetto a falde. | | | | | | | | | PROPOSTE DI RESTAURO | | | | | | | | | | | | | | | | | | | | | | | | | | |
| PROPRIETARIO ATTUALE | | | | | | | | | | | | | | | | | | CARATTERISTICHE E CONTESTO:il muro perimetrale del fronte est è un tratto delle muraine.In alto due finestre cieche.<br>Spazio asfaltato davanti alla facciata con piccola scaletta d'accesso alla casa.<br>A sud-ovest distributore benzina. | | | | | | | | | Restauro torre(revisione aperture).<br>Applicazione di idrorepellenti alla scarpa.Trasformazione a verde dello spazio antistante. | | | | | | | | | | | | | | | | | | | | | | | | | | |
