1									2									3																	
<b>COMUNE DI BERGAMO</b>																		<b>INVENTARIO DEI BENI CULTURALI E AMBIENTALI</b>									<b>MONUMENTI</b>								
DENOMINAZIONE <b>Edificio residenziale, officina</b>																		EPOCA <b>sec. XX</b>									1 - VALORE ARCHITETTONICO								
LOCALITÀ <b>Moroni VIA Moroni</b>																		N. CIV. <b>168</b>									a) pessimo b) cattivo c) mediocre d) buono e) ottimo								
CATASTO <b>Bergamo f.13;mp.806a-2976c-2975</b>																											2 - NECESSITÀ DI RESTAURO								
PROPRIETÀ <b>privata</b>																		USO ATTUALE <b>negozi, officina, abitazione</b>									a) impossibile b) restauro integrale c) restauro interno o esterno d) restauri parziali e) ottime condizioni								
STRUTTURE VERTICALI						STRUTTURE ORIZZONTALI						COPERTURE						UMIDITÀ						GRADO											
PROTEZIONE ESISTENTE <b>P.R.G. n.a. art.11</b>																		piano terreno									a b c d e

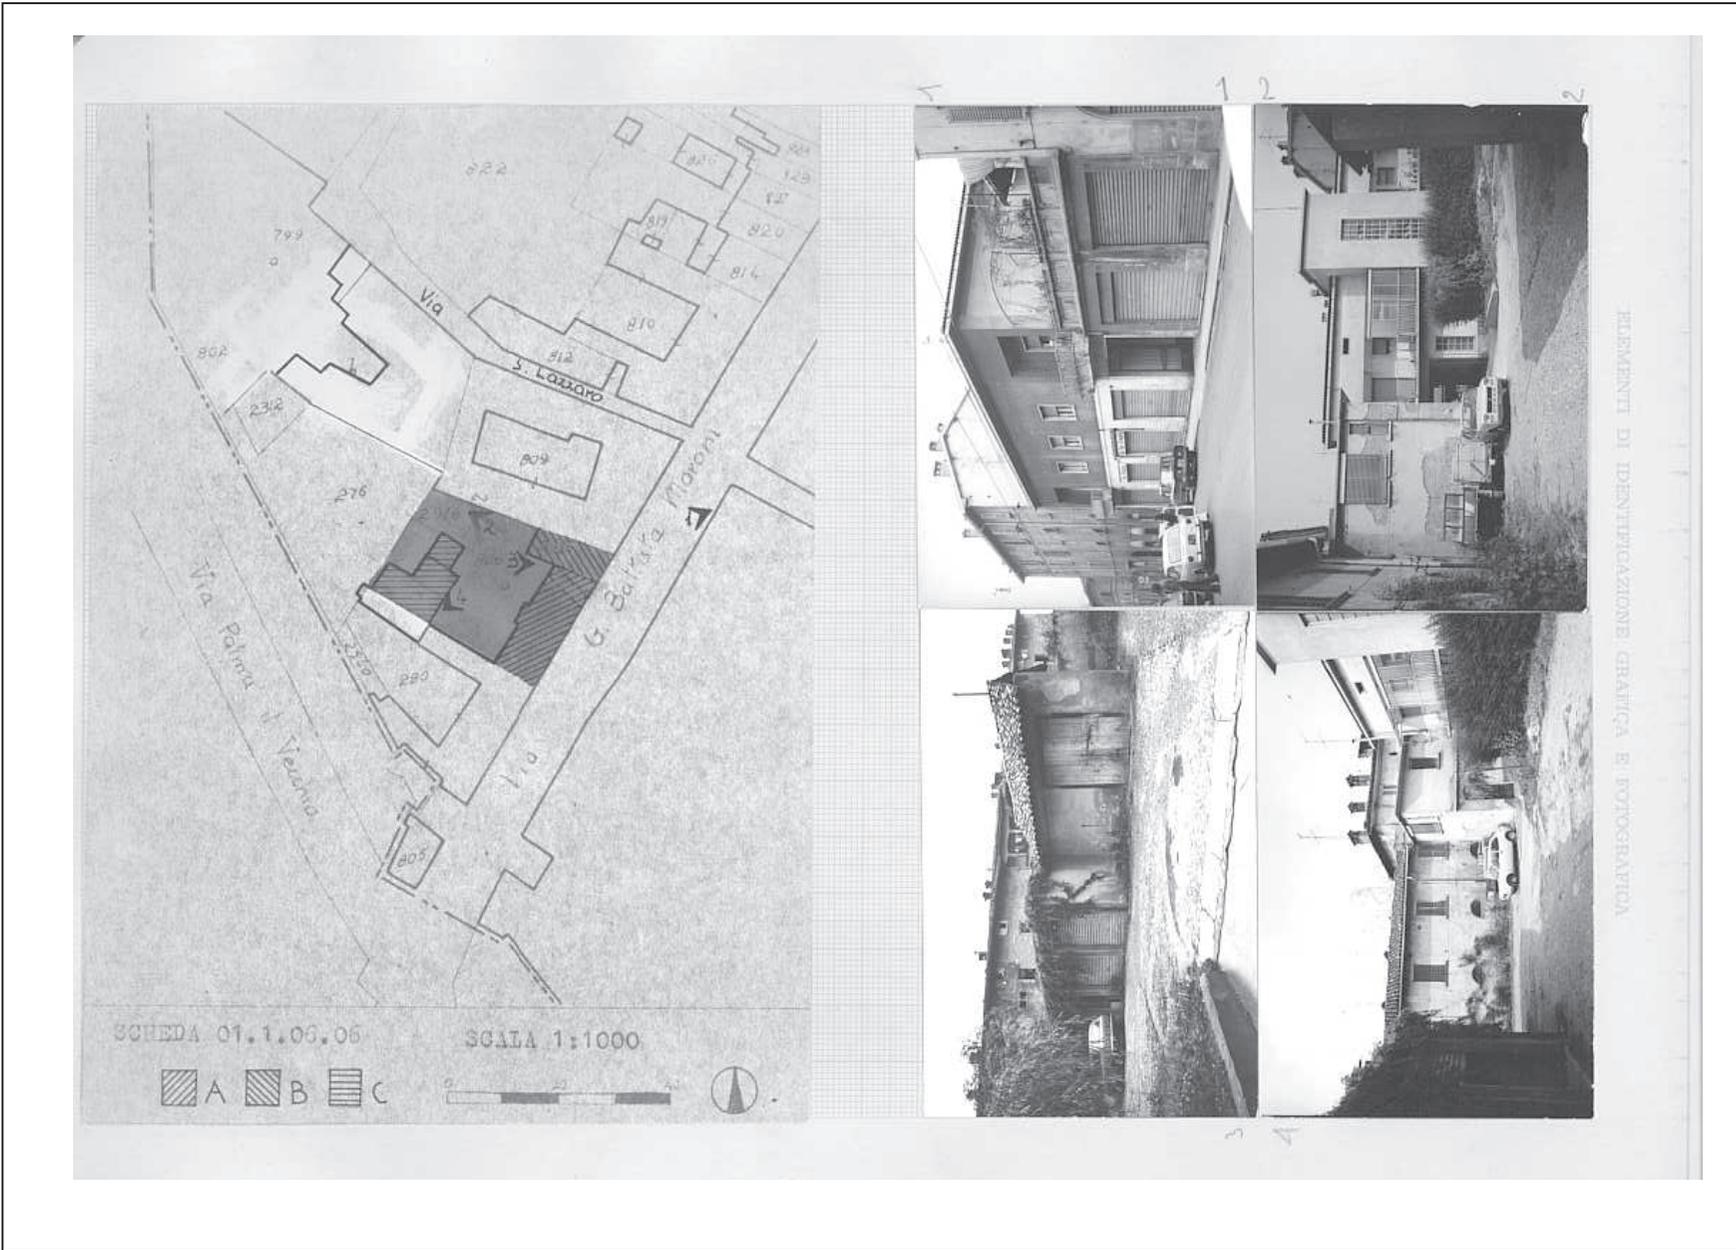
PROTEZIONE PROPOSTA																		resto dell'edificio									A=5								
																		spazi liberi									C=6								
																		DESTINAZIONE DI PIANO																	
DATI CRONOLOGICI																		DATI TIPOLOGICI									STRUTTURE E MATERIALI								
L'edificio, posteriore al 1945, sor- ge sull'area di un edificio dello inizio del secolo. Di esso rimane una parte del corpo C e il corpo B. (fino a tutto il secolo scorso l'a- rea era libera).																		Edificio in cortina. Pianta quasi rettangolare. Altezza di 1-2 piani. Tetto a padiglione e piano. <b>Corpo A:</b> fronte strada: serie di grandi aper- ture a piano terra, negozi e ingresso. Al primo piano due balconi ai lati e finestre quadrate al centro. Fronte cortile: al centro corpo vano scale sporgente con grande finestra rettangolare allungata. Al primo piano balconi lunghi quanto la fronte. <b>Corpo B:</b> fronte strada: due grandi aper- ture rettangolari con grande terrazza sovrastante, sopra di essa picco- la costruzione rettangolare con copertura piana e tettoia. Fronte cortile a due piani, copertu- ra piana.									<b>Corpo A:</b> struttura in c.a., muratura in mattoni. Solai e tetto misto, manto in eter- nit e cemento (vano scale). Fronti intona- te. In facciata piano terra rivesti- to in travertino, contorni in lastre in travertino. Vano scale in c.a. rivestito in marmo. Pianerottoli pavimentati in mat- tonelle. Balconi in c.a. con tettoia in ondolux. Alle finestre tapparelle. <b>Corpo B:</b> struttura in c.a., muratura in mat- toni; copertura in cemento. Alle aperture sulla strada saracinesche. <b>Corpo C:</b> parte a sud, struttura in c.a., parte a nord struttura in mattoni. Andro- ne pavimentato in ceppo. <b>PROPOSTE RESTAURO:</b> liberare il cortile dai corpi C. Levare rivestimento marmoreo al piano terra in facciata. Riacciottola- re il cortile.

BIBLIOGRAFIA																		CARATTERISTICHE E CONTESTO: <b>Corpo C:</b> (garage, piccoli magazzini), un piano, pianta irregolare, coperture piane e a due falde, aperture rettangolari. A Ampio androne, copertura piana. Cortile leggermente sopraelevato rispet- to alla strada, pavimentato in ciot- toli e ghiaia con airole verdi.									REDATTA DA <b>G.M. Labaa-maggio 1973</b>								
DOCUMENTI ANNESSI																											REVISIONATA DA <b>V. Zanella-giugno 1973</b>								
NEG.87.27/123.3/121.22/132.7																											VISTA DA								
1									2									3
