1 2 3 4 5 6 7 8 9									1 2 3 4 5 6 7 8 9									1 2 3 4 5 6 7 8 9																										
<b>COMUNE DI BERGAMO</b>																		<b>INVENTARIO DEI BENI CULTURALI E AMBIENTALI</b>																		<b>MONUMENTI</b>								
DENOMINAZIONE Edificio residenziale																		EPOCA sec.XX									1 - VALORE ARCHITETTONICO									NUMERO SCHEDA								
LOCALITA Moroni VIA Moroni																		N. CIV. 142-154									a) pessimo b) cattivo c) mediocre d) buono e) ottimo									0 1 1 0 6 1 2								
CATASTO Bergamo f.10;mp.814-819-820																		USO ATTUALE magazzino,abitazione									2 - NECESSITA DI RESTAURO																	
PROPRIETA privata																											a) impossibile b) restauro integrale c) restauro interno o esterno d) restauri parziali e) ottime condizioni									GRADO								
STRUTTURE VERTICALI			STRUTTURE ORIZZONTALI			COPERTURE			UMIDITA												a b c d e

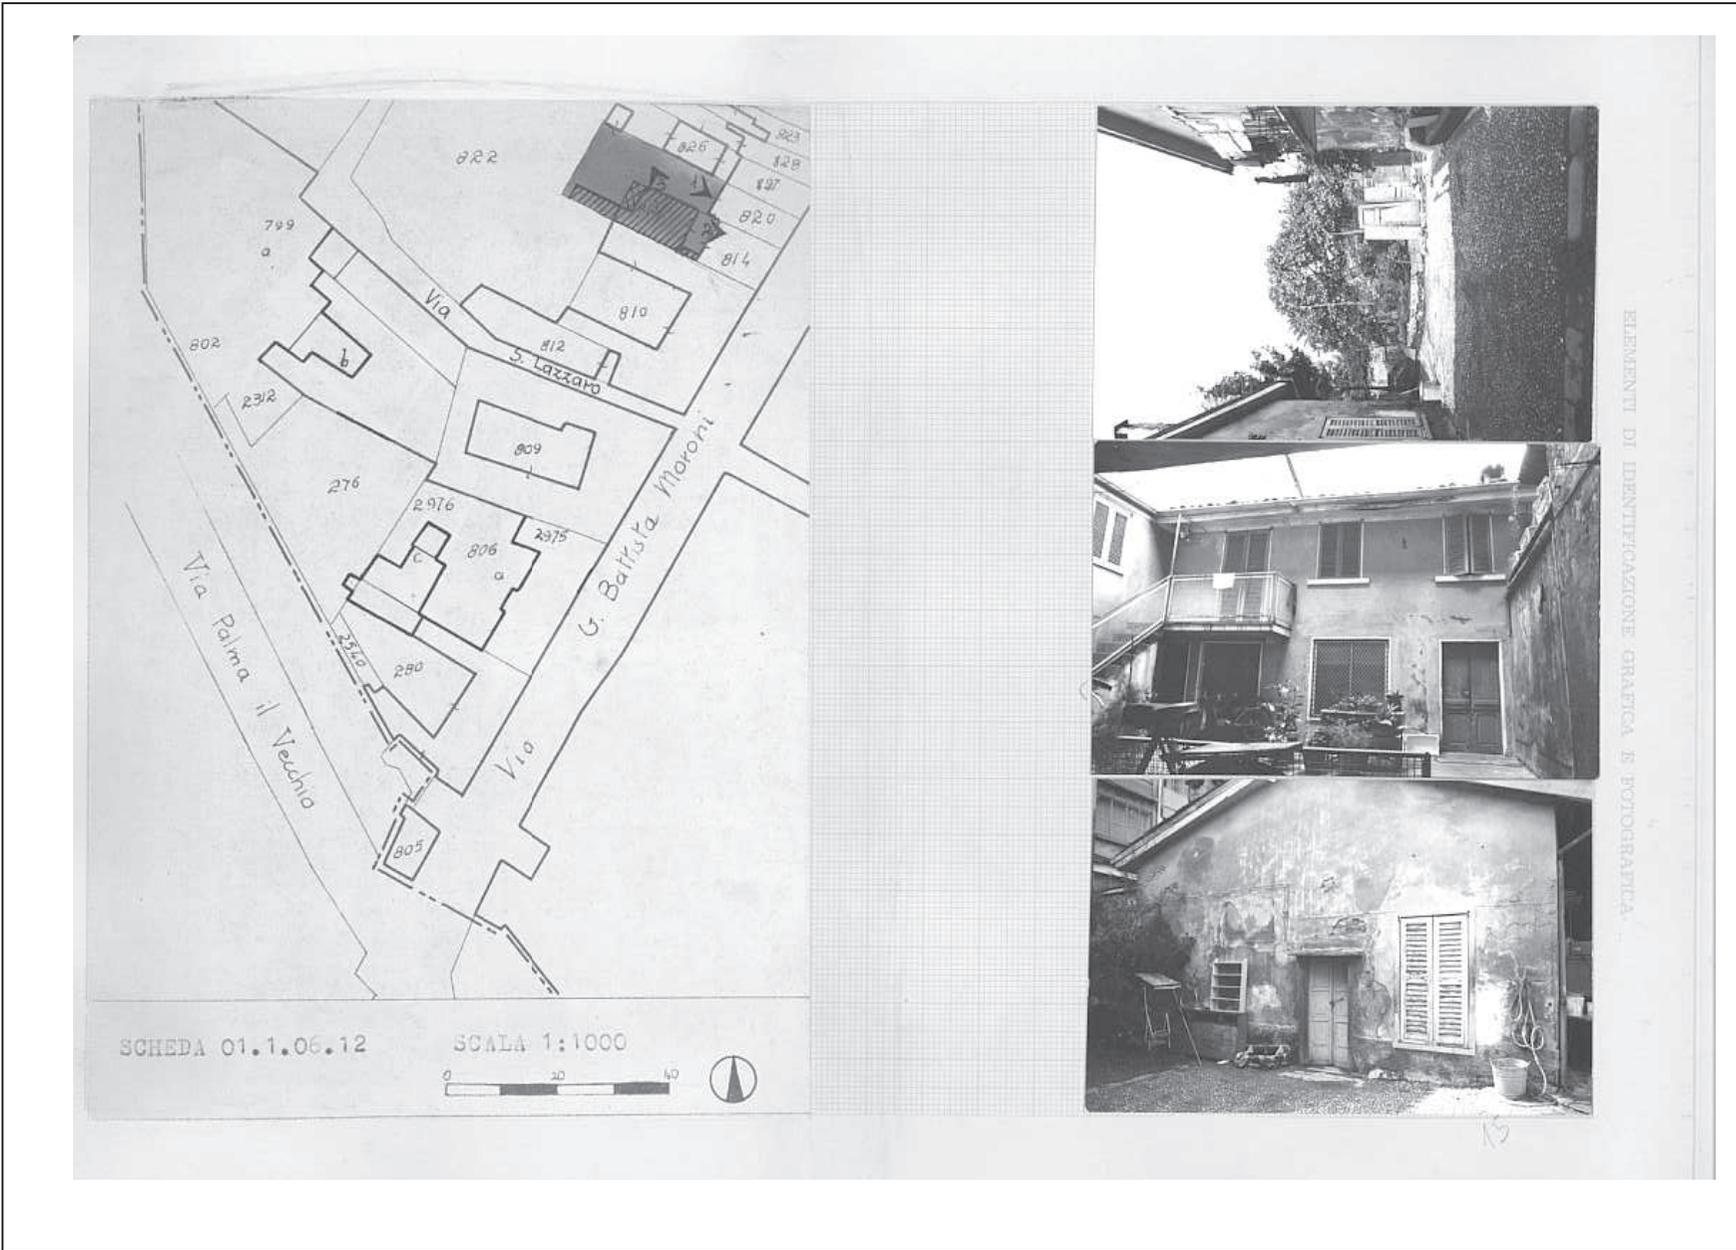
PROTEZIONE ESISTENTE P.R.G. n.a. art.11																		piano terreno									1 2									6								
PROTEZIONE PROPOSTA																		resto dell'edificio									1 2																	
																		spazi liberi									1 2																	
																		DESTINAZIONE DI PIANO																										
DATI CRONOLOGICI																		DATI TIPOLOGICI									STRUTTURE E MATERIALI																	
Edificio dell'inizio del XX secolo.																		Edificio interno rispetto alla									Muratura in mattoni.																	
Aggiunte:tettoia,ripostiglio in																		cortina su strada addossato a sud									Solai e tetto in legno,manto in																	
muratura e pollaio a nord-ovest.																		ad altri edifici.Altezza di due									coppi.																	
																		piani.Pianta irregolare.Scala e-									Fronti intonacate.																	
																		sterna.Copertura a una -due falde.									Contorni in cemento(in parte in arena-

Aperture dalle dimensioni eteroge-									ria).																	
																		nee.									Tettoia in lamiera.																	
																											Scala in mattoni,gradini in grani-																	
																		glia.																										
																		CARATTERISTICHE PARTICOLARI E CONTESTO									PROPOSTE DI RESTAURO																	
PROPRIETARIO ATTUALE																		Tracce di decorazione pittorica a									Si propone la demolizione dell'edifi-																	
																		nord(di tipo geometrico primi '900)									cio per dare <sup>spazio</sup> alla casa della scheda																	
																		Camino all'interno.Colonna in fer-									n.01.4.06.11.Recuperare inferriata('800																	
																		ro del primo '900 sostiene la tet-									e colonnina in ferro.																	
																		toia .Ex inferriata ad arco ribas-

BIBLIOGRAFIA																		sato di una bottega ottocentesca m-																										
																		rata nel ripostiglio.Cortile nord																										
																		acciotolato.Cortile est in cemen-																										
																		to.																										
																		negoci, attività artigianali, vetrine, insegne, ecc.																										
DOCUMENTI ANNESSI																											REDDATA DA G.M.Labaa-maggio 1973																	
NEG.124.34a/124.17a/124.27a																											REVISIONATA DA V.Zanella-giugno 1973																	
																											VISTA DA																	
1 2 3 4 5 6 7 8 9									1 2 3 4 5 6 7 8 9									1 2 3 4 5 6 7 8 9
