| 1 2 3 4 5 6 7 8 9 | | | | | | | | | 1 2 3 4 5 6 7 8 9 | | | | | | | | | 1 2 3 4 5 6 7 8 9 | | | | | | | | | | | | | | | | | | | | | | | | | | | | | | | | | | | |
|---|--|--|--|--|--|--|--|--|---|--|--|--|--|--|--|--|--|---|--|--|--|--|--|--|--|--|---|--|--|--|--|--|--|--|--|---|--|--|--|--|--|--|--|--|--|--|--|--|--|--|--|--|--|
| COMUNE DI BERGAMO | | | | | | | | | | | | | | | | | | INVENTARIO DEI BENI CULTURALI E AMBIENTALI | | | | | | | | | | | | | | | | | | MONUMENTI | | | | | | | | | | | | | | | | | |
| DENOMINAZIONE Edifici artigianali | | | | | | | | | | | | | | | | | | EPOCA sec.XIX | | | | | | | | | 1 - VALORE ARCHITETTONICO<br>a) pessimo b) cattivo c) mediocre<br>d) buono e) ottimo | | | | | | | | | NUMERO SCHEDA<br>0110621 | | | | | | | | | | | | | | | | | |
| LOCALITÀ Moroni VIA Moroni | | | | | | | | | | | | | | | | | | N. CIV. 122 | | | | | | | | | 2 - NECESSITÀ DI RESTAURO<br>a) impossibile b) restauro integrale<br>c) restauro interno o esterno<br>d) restauri parziali e) ottime condizioni | | | | | | | | | GRADO<br>A } 5<br>B }<br>C = 6 | | | | | | | | | | | | | | | | | |

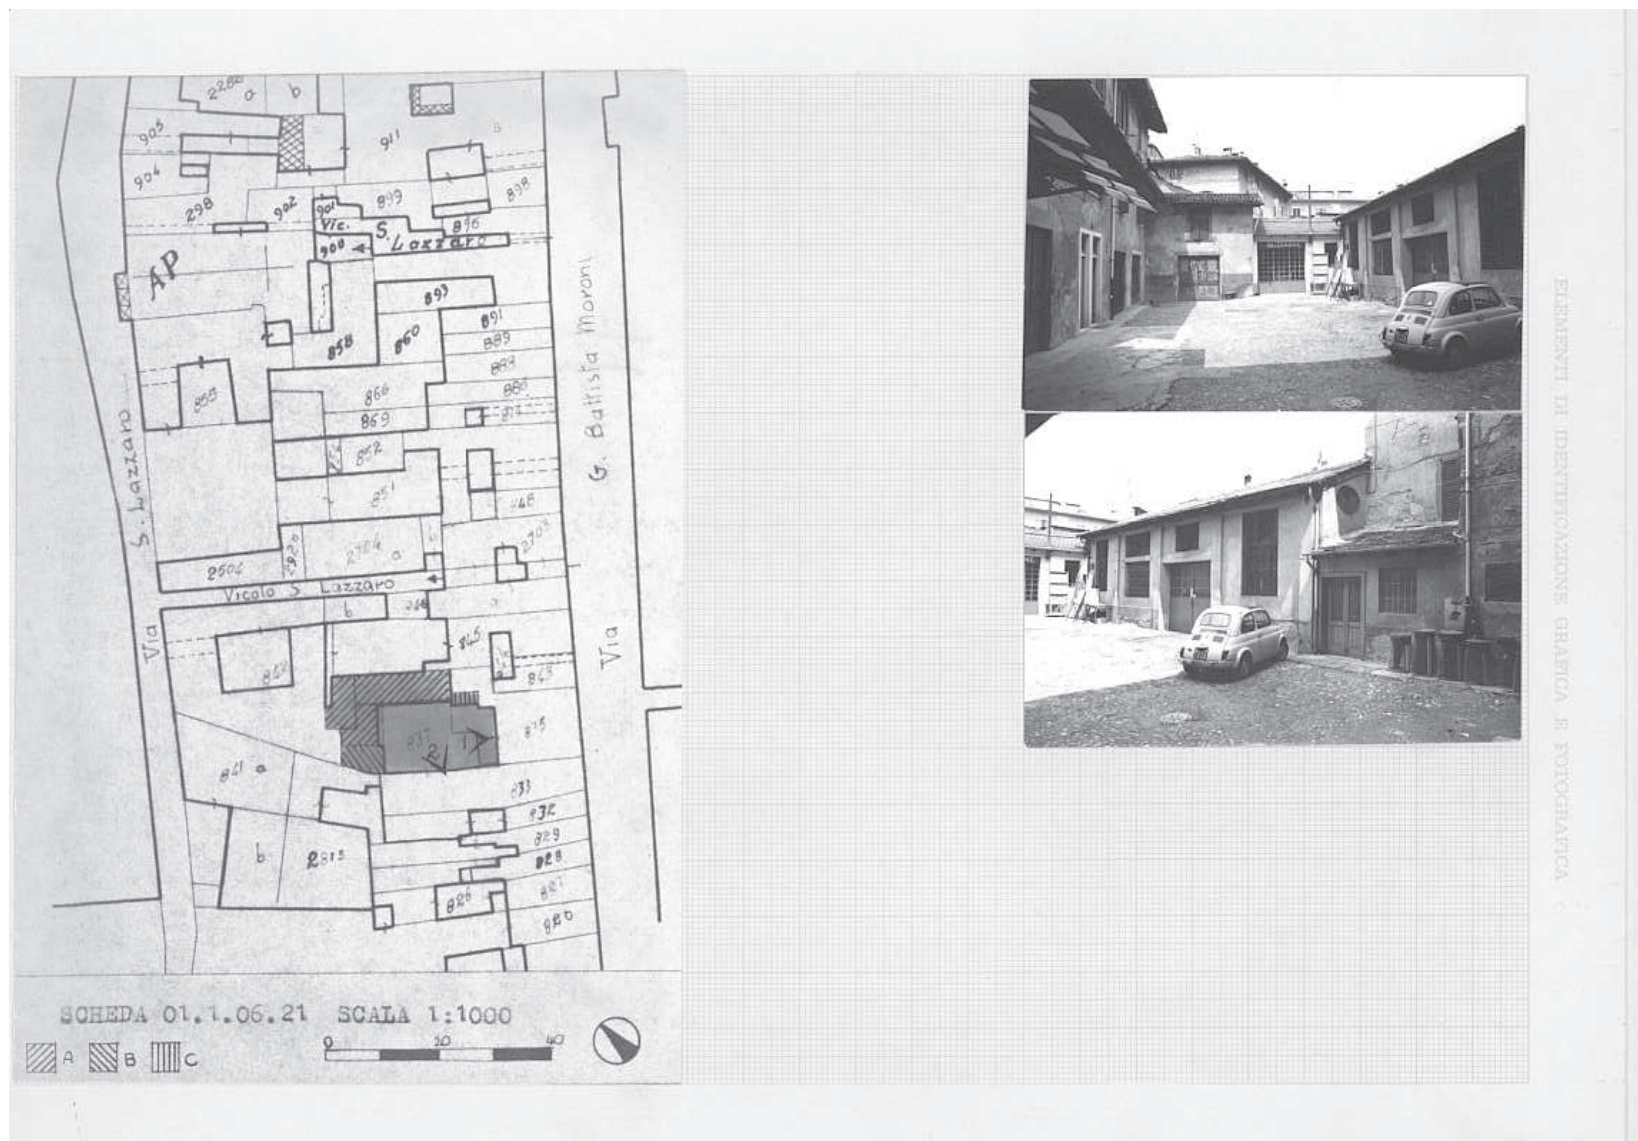
| 1 2 3 4 5 6 7 8 9 | | | | | | | | | 1 2 3 4 5 6 7 8 9 | | | | | | | | | 1 2 3 4 5 6 7 8 9 | | | | | | | | | | | | | | | | | | | | | | | | | | | | | | | | | | | |
|---|--|--|--|--|--|--|--|--|---|--|--|--|--|--|--|--|--|---|--|--|--|--|--|--|--|--|---|--|--|--|--|--|--|--|--|---|--|--|--|--|--|--|--|--|--|--|--|--|--|--|--|--|--|
| Edificio del XIX secolo:corpo B. | | | | | | | | | | | | | | | | | | Edificio interno rispetto alla cortina su strada con pianta irregolarmente a L.Altezza a uno -due piani.Coperture a due falde. | | | | | | | | | Corpo nord:murature in mattoni. | | | | | | | | | | | | | | | | | | | | | | | | | | |
| Prima e dopo il 1945:corpo A. | | | | | | | | | | | | | | | | | | Corpo nord:officina alta 6m,locale unico con ampi finestroni con inferriate,tetto a due falde. | | | | | | | | | Tetto con orditura in legno e manto in marsigliesi.Serramenti e inferriate in ferro.Fronti intonacate. | | | | | | | | | | | | | | | | | | | | | | | | | | |
| | | | | | | | | | | | | | | | | | | Corpo ovest:laboratorio(falegnameria)formato da due corpi di fabbrica accostati(due e un piano)due falde. | | | | | | | | | Corpo ovest:struttura in c;a. e mattoni;coperture in legno e manto in marsigliesi e coppi. | | | | | | | | | | | | | | | | | | | | | | | | | | |
| PROPRIETARIO ATTUALE | | | | | | | | | | | | | | | | | | Ampie aperture rettangolari. | | | | | | | | | Serramenti eterogenei,fronte intonacata. | | | | | | | | | | | | | | | | | | | | | | | | | | |

| 1 2 3 4 5 6 7 8 9 | | | | | | | | | 1 2 3 4 5 6 7 8 9 | | | | | | | | | 1 2 3 4 5 6 7 8 9 | | | | | | | | | | | | | | | | | | | | | | | | | | | | | | | | | | | |
|---|--|--|--|--|--|--|--|--|---|--|--|--|--|--|--|--|--|---|--|--|--|--|--|--|--|--|---|--|--|--|--|--|--|--|--|---|--|--|--|--|--|--|--|--|--|--|--|--|--|--|--|--|--|
| BIBLIOGRAFIA | | | | | | | | | | | | | | | | | | | | | | | | | | | Ristrutturare la fronte ovest verso il cortile(dare unità).Demolire piccolo corpo di fabbrica(C) addossato all'edificio alla scheda n.01.1.06.19. | | | | | | | | | | | | | | | | | | | | | | | | | | |
