| 1 | | | | | | | | | 2 | | | | | | | | | 3 | | | | | | | | | | | | | | | | | | | | |
|---|---|---|---|---|---|---|---|---|---|---|---|---|---|---|---|---|---|---|---|---|---|---|---|---|---|---|---|--|--|--|--|--|--|--|--|--|--|--|
| <b>COMUNE DI BERGAMO</b> | | | | | | | | | | | | | | | | | | <b>INVENTARIO DEI BENI CULTURALI E AMBIENTALI</b> | | | | | | | | | <b>MONUMENTI</b> | | | | | | | | | | | |
| DENOMINAZIONE <b>Edificio residenziale</b> | | | | | | | | | EPOCA <b>sec.XVII</b> | | | | | | | | | 1 - VALORE ARCHITETTONICO<br>a) pessimo b) cattivo c) mediocre<br>d) buono e) ottimo | | | | | | | | | NUMERO SCHEDA<br><b>0 1 1 0 6 2 2</b> | | | | | | | | | | | |
| LOCALITÀ <b>Moroni</b> VIA <b>Moroni</b> | | | | | | | | | N. CIV. <b>118</b> | | | | | | | | | 2 - NECESSITÀ DI RESTAURO<br>a) impossibile b) restauro integrale<br>c) restauro interno e esterno<br>d) restauri parziali e) ottime condizioni | | | | | | | | | GRADO | | | | | | | | | | | |

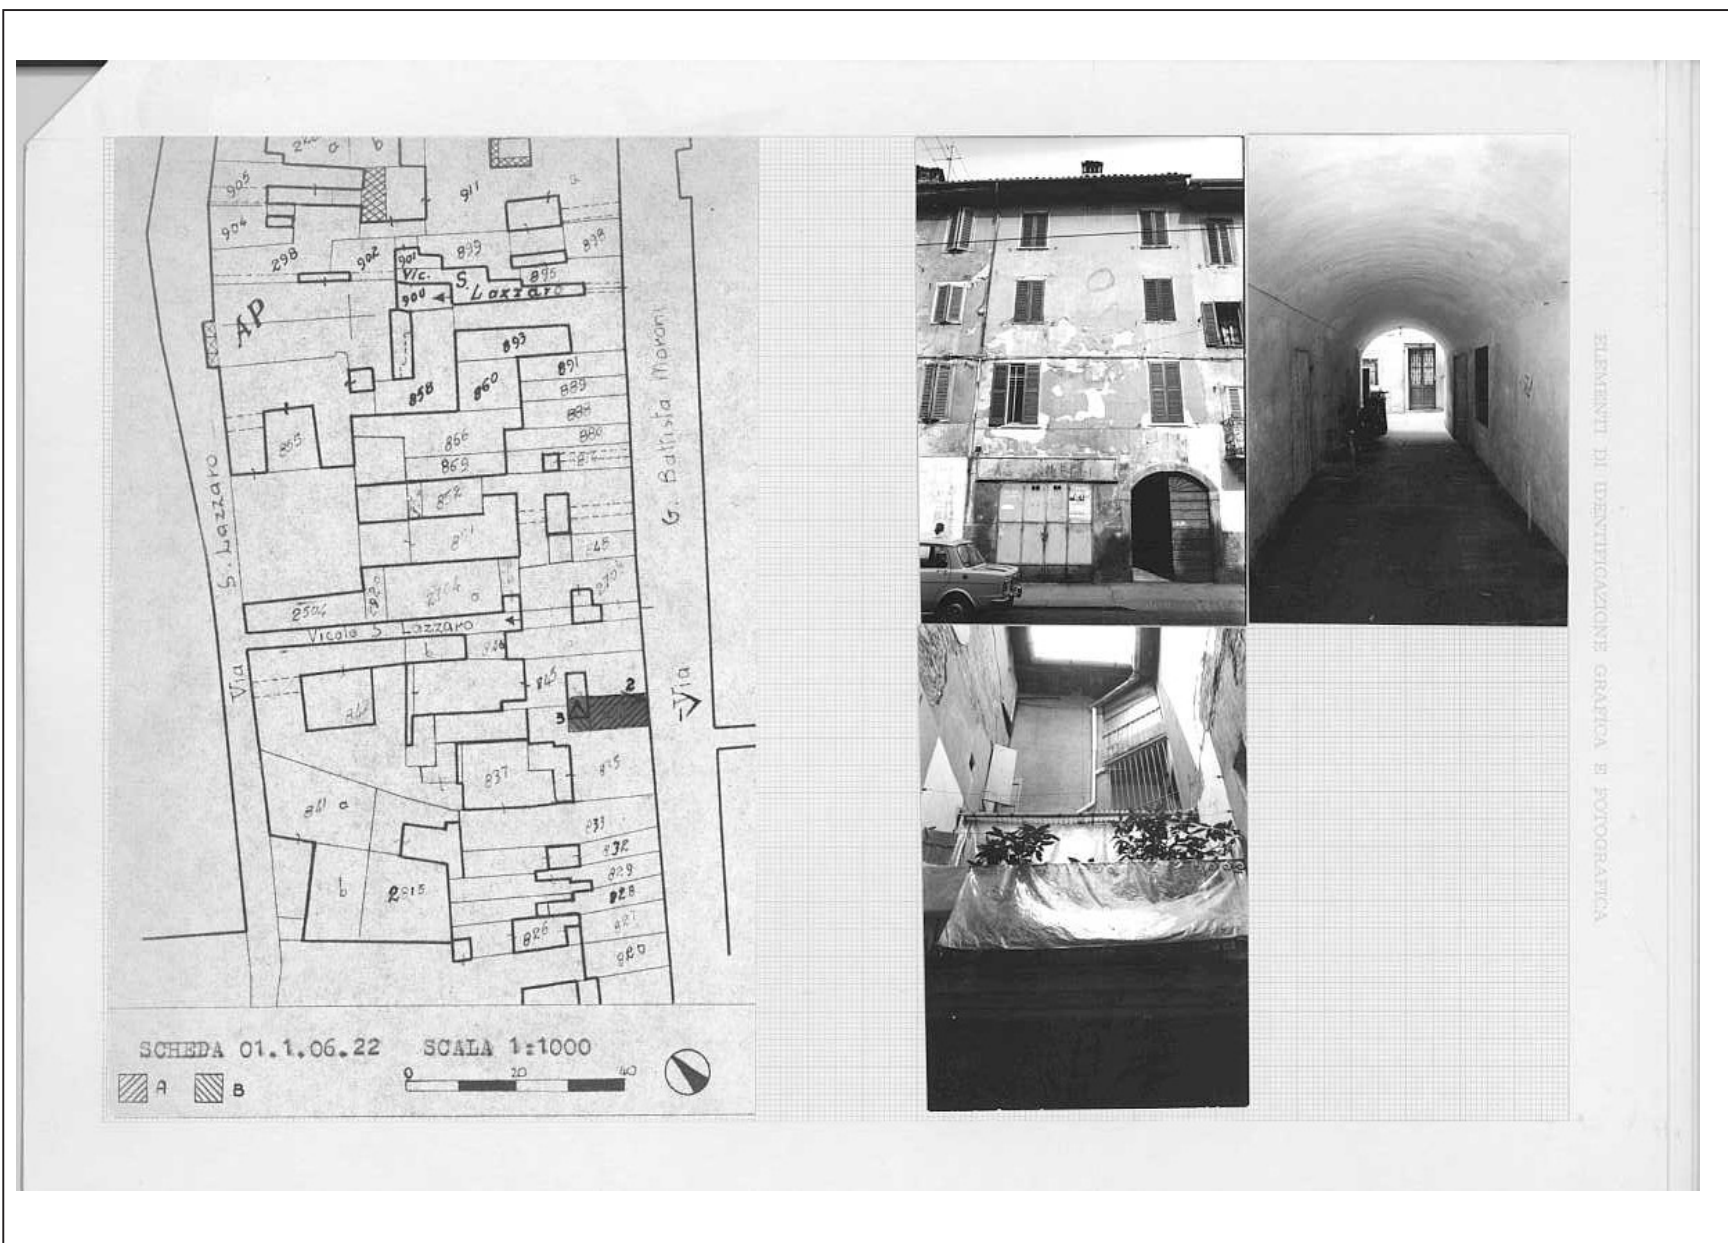
| 1 | | | | | | | | | 2 | | | | | | | | | 3 | | | | | | | | | | | | | | | | | | | | |
|---|---|---|---|---|---|---|---|---|---|---|---|---|---|---|---|---|---|---|---|---|---|---|---|---|---|---|---|--|--|--|--|--|--|--|--|--|--|--|
| Probabilmente del XVII secolo. | | | | | | | | | | | | | | | | | | Edificio in cortina a pianta rettangolare. Altezza di quattro piani. Tetto a due falde. | | | | | | | | | Muratura in mattoni, mista, intonacata. Solai in legno. | | | | | | | | | | | |
| In cortile costruito nel XX secolo un corpo di fabbrica a un piano. | | | | | | | | | | | | | | | | | | Fronte strada: al piano terra negozio con apertura rettangolare e portale arcuato d'ingresso ad arco ribassato. Zoccolatura. Comignolo centrale. Nello stretto cortile sul lato sud, corpo di fabbrica a un piano con terrazza sovrastante e parziale copertura con tettoia. | | | | | | | | | Tetto con orditura in legno e manto in coppi. Portale e alcuni contorni in arenaria. Zoccolatura in intonaco rustico. Androne e cortile in cemento. Tettoia in ondulato plastico e serramento del negozio in ferro. | | | | | | | | | | | |
| PROPRIETARIO ATTUALE | | | | | | | | | | | | | | | | | | Androne largo e lungo con volta a botte. | | | | | | | | | PROPOSTE DI RESTAURO | | | | | | | | | | | |

| 1 | | | | | | | | | 2 | | | | | | | | | 3 | | | | | | | | | | | | | | | | | | | | |
|---|---|---|---|---|---|---|---|---|---|---|---|---|---|---|---|---|---|---|---|---|---|---|---|---|---|---|---|--|--|--|--|--|--|--|--|--|--|--|
| | | | | | | | | | | | | | | | | | | | | | | | | | | | Rifare gli intonaci. Demolire corpo di fabbrica in cortile. Pasticciare in arenaria l'androne. | | | | | | | | | | | |
