1									2									3								
COMUNE DI BERGAMO									INVENTARIO DEI BENI CULTURALI E AMBIENTALI									MONUMENTI								
DENOMINAZIONE Edificio residenziale									EPOCA sec.XVIII-XX									1 - VALORE ARCHITETTONICO								
LOCALITA Moroni VIA Moroni									N. CIV. 68									a) pessimo b) cattivo c) mediocre d) buono e) ottimo								
CATASTO Bergamo f.10;mp.891																		2 - NECESSITA DI RESTAURO								
PROPRIETA privata									USO ATTUALE negozio,abitazione									a) impossibile b) restauro integrale c) restauro interno o esterno d) restauri parziali e) ottime condizioni								
STRUTTURE VERTICALI			STRUTTURE ORIZZONTALI			COPERTURE			UMIDITA			GRADO														
PROTEZIONE ESISTENTE P.R.G. n.a. art.11									piano terreno									1 2 A=3								
PROTEZIONE PROPOSTA									resto dell'edificio									1 2 B=5								
									spazi liberi									1 2								
									DESTINAZIONE DI PIANO

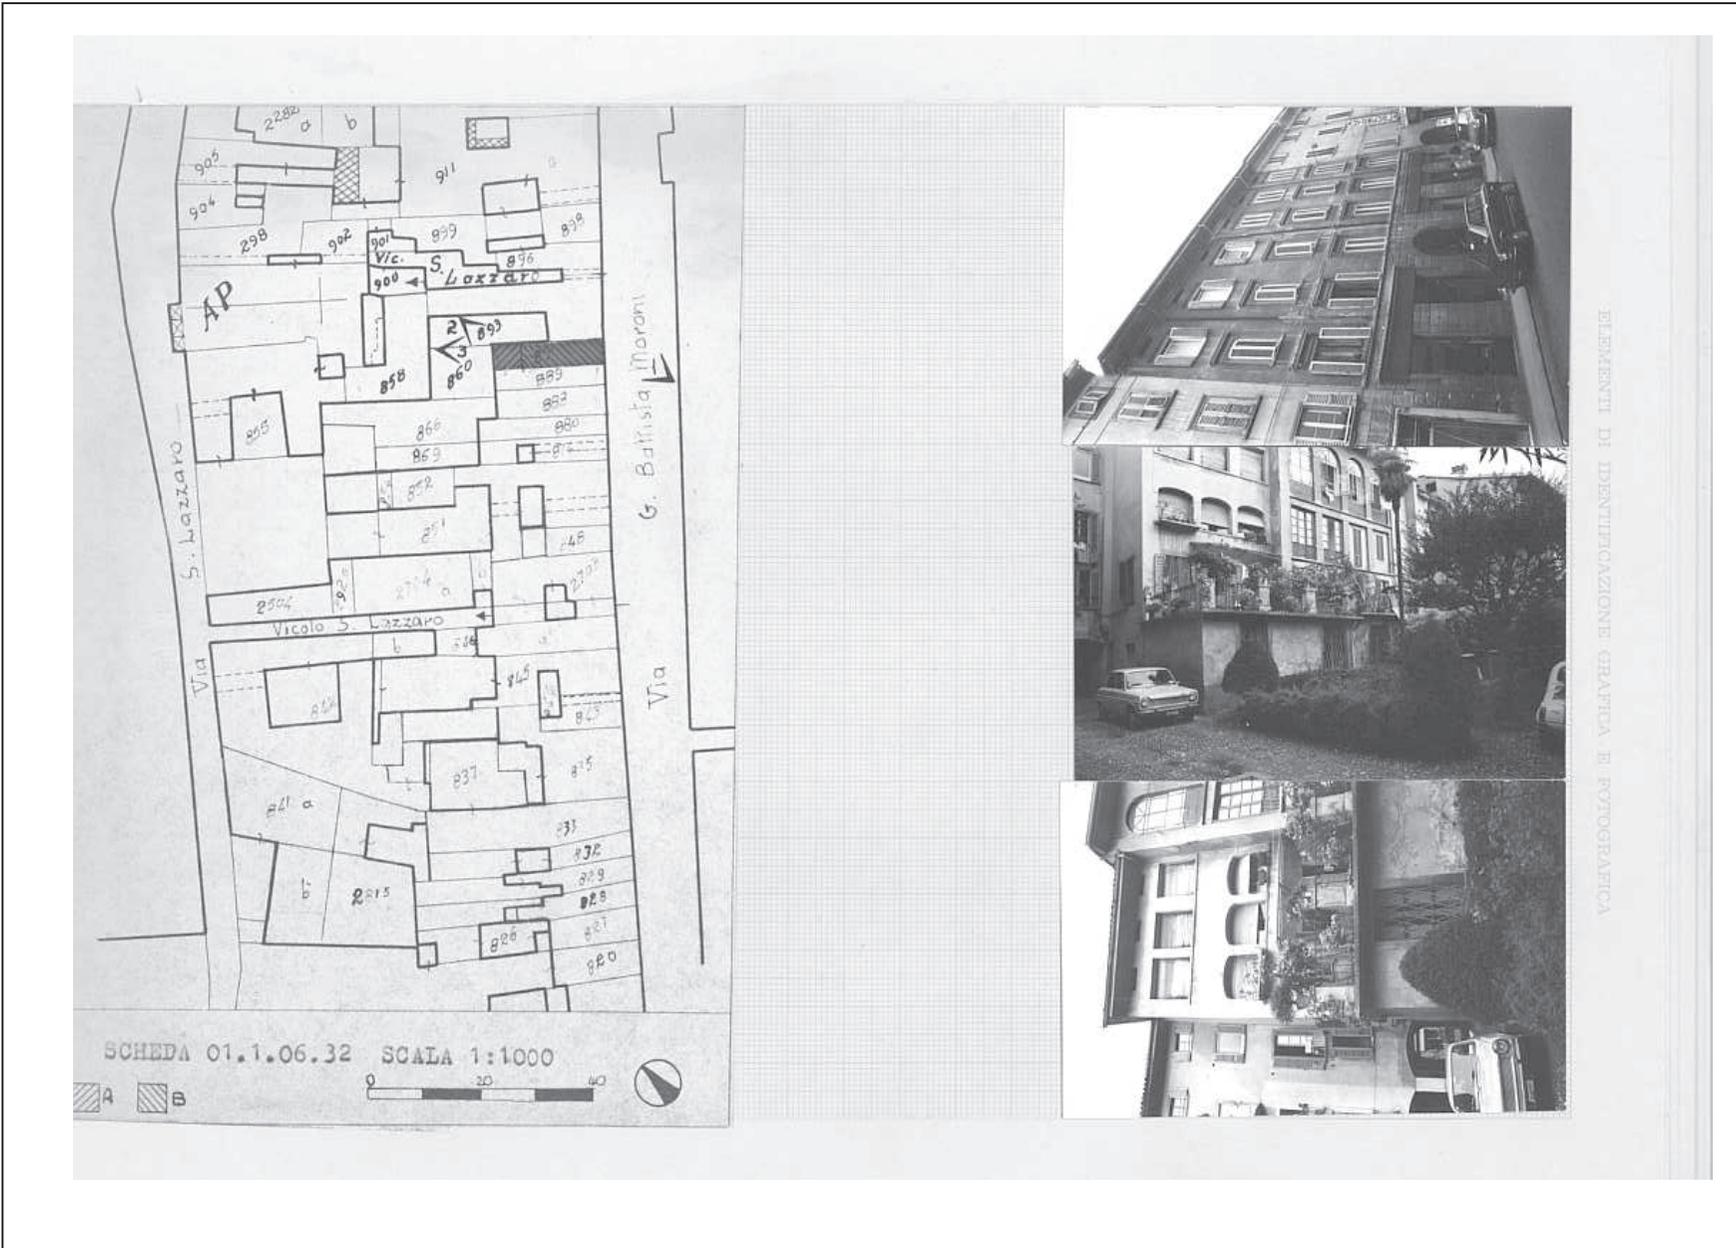
DATI CRONOLOGICI									DATI TIPOLOGICI									STRUTTURE E MATERIALI								
Edificio del XVIII secolo. Aggiunta terrazza sul retro(sec. XIX). Intorno al 1950 ristrutturazione del retro. (probabile rettifica delle aperture).									Edificio in cortina a pianta rettangolare allungata.Altezza di 4 piani più sottotetto.Tetto a due falde.Fronte strada:al piano terra 2 aperture rettangolari(negozi)e bugnatura.Sopra il marcapiano finestre rettangolari(al 1° piano con cornice sostenuta da mensole)all'ultimo piano più piccole,piccolissime nel sottotetto.Fronte interna:sovrastante;al 1° piano aperture rettangolari che danno sulla terrazza.Ai piani superiori rispettivamente tre finestre ad arco ribassate e rettangolari,piccole aperture nel sottotetto.									Muratura in mattoni.Solai in legno.Tetto con orditura in legno e manto in coppi. Fronte intonacate. Contorni della facciata e retro bottega in arenaria. Inferrata in ferro alle finestre.Nel retrobottega tapparelle al 2° e 3° piano. Tettoia in ondolux sulla terrazza.

PROPRIETARIO ATTUALE									CARATTERISTICHE E CONTESTO: contorni delle finestre che si semplificano nel negozi, attività artigianali, vetrine, insegne, ecc. salendo.									PROPOSTE DI RESTAURO:riproporre il serramento del negozio a filo di strada.Togliere tapparelle alle finestre sul retro e l'insegna sopra il negozio. Togliere tettoia.								
BIBLIOGRAFIA																		OSSERVAZIONI:l'edificio è unito all'edificio a nord(01.1.06.33)(facciata identica).								
DOCUMENTI ANNESSI																		REDATTA DA G.M.Labaa-maggio 1973								
NEG.131.6/131.11/131.9																		REVISIONATA DA V?Zanella-giugno 1973								
																		VISTA DA								
1									2									3
