COMUNE DI BERGAMO									INVENTARIO DEI BENI CULTURALI E AMBIENTALI									MONUMENTI								
DENOMINAZIONE Edificio residenziale									EPOCA sec.XV(?) - XX									1 - VALORE ARCHITETTONICO								
LOCALITÀ Moroni VIA Moroni (vic. S. Lazzaro)									N. CIV. 50-52-54									a) pessimo b) cattivo c) mediocre d) buono e) ottimo								
CATASTO Bergamo f.10;mp.899																		2 - NECESSITÀ DI RESTAURO								
PROPRIETÀ privata									USO ATTUALE abitazione									a) impossibile b) restauro integrale c) restauro interno o esterno d) restauri parziali e) ottime condizioni								
STRUTTURE VERTICALI			STRUTTURE ORIZZONTALI			COPERTURE			UMIDITÀ			GRADO														
PROTEZIONE ESISTENTE P.R.G. n.a. art.11																		a b c d e								
PROTEZIONE PROPOSTA																		1 2 3 4 5 6 7 8 9								
																		piano terreno 1 2								
																		roste dell'edificio 1 2

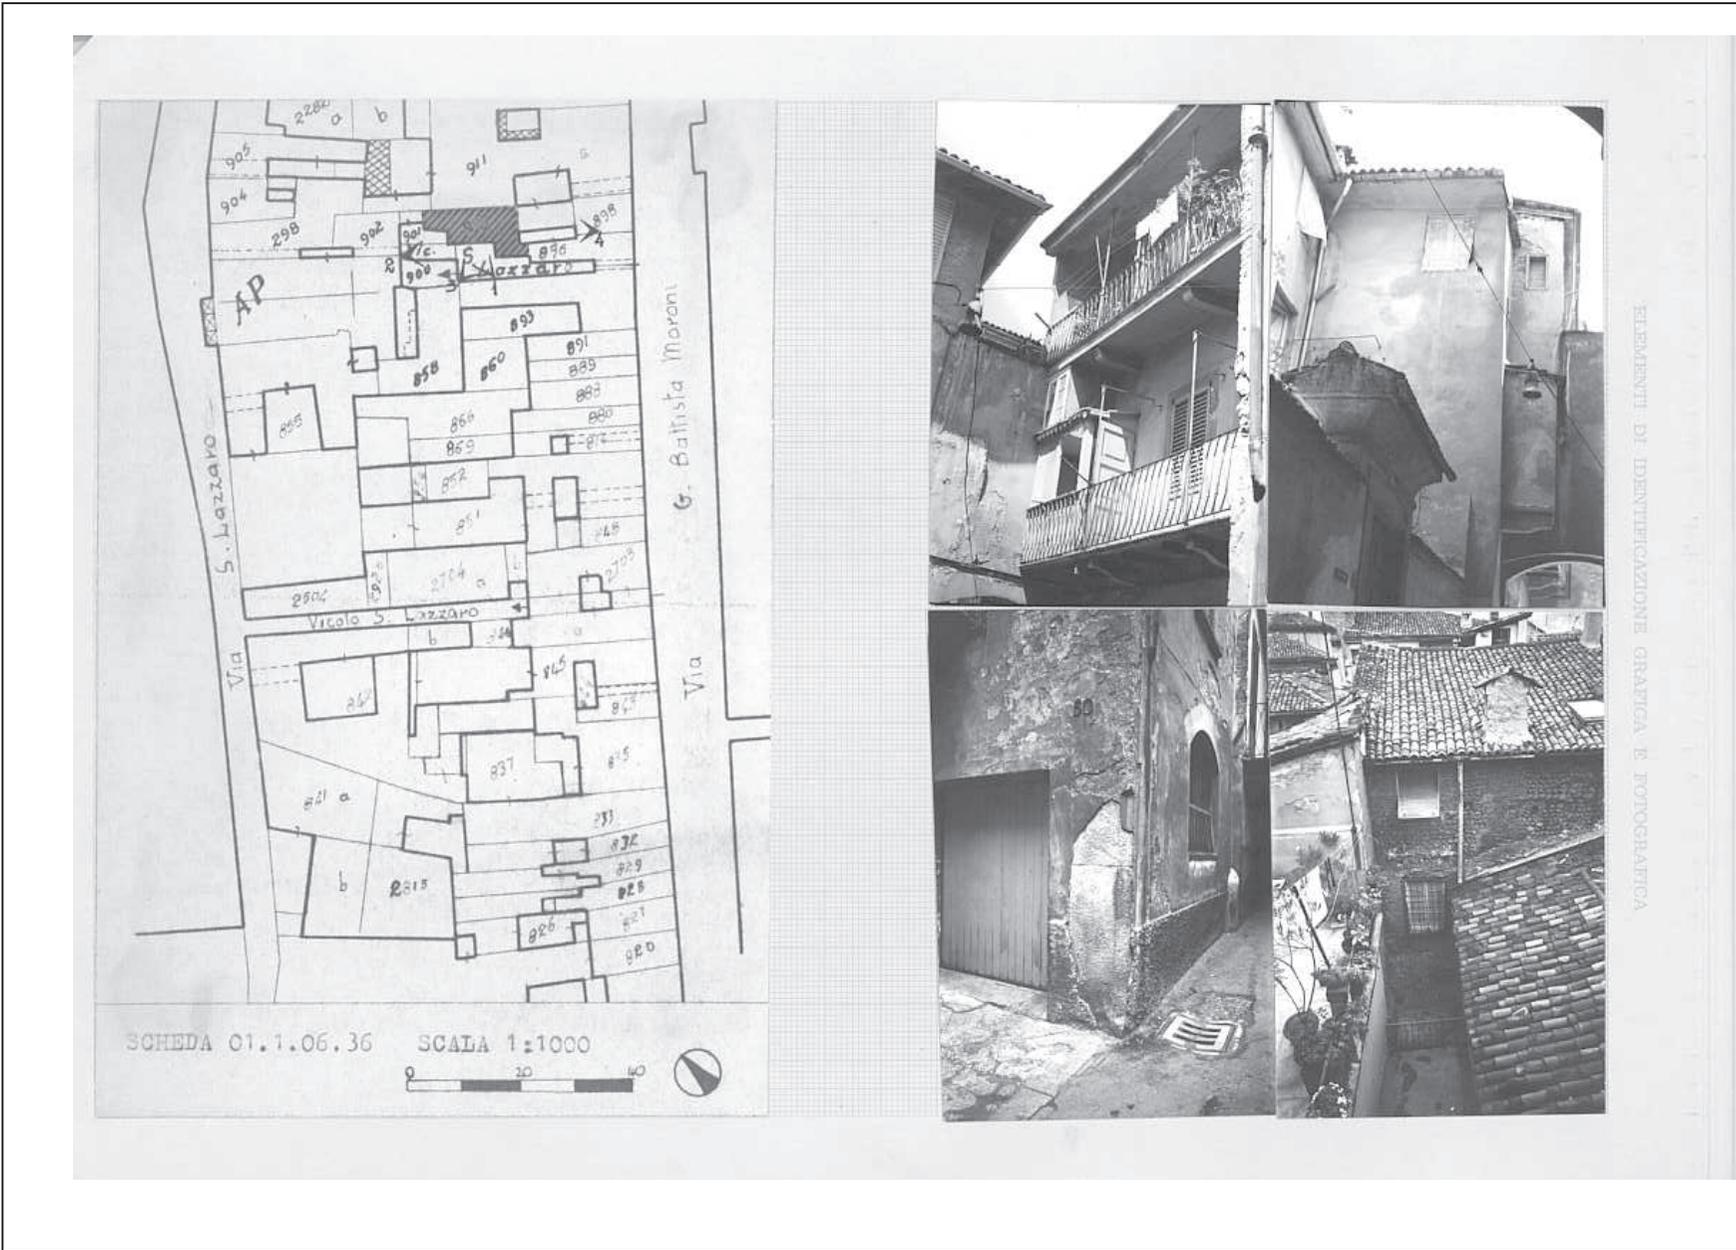
spazi liberi 1 2								
																		DESTINAZIONE DI PIANO								
DATI CRONOLOGICI									DATI TIPOLOGICI									STRUTTURE E MATERIALI								
Alcune aperture ed elementi architettonici, databili al secolo XV. Interventi negativi posteriori (apertura recente del garage che occupa uno spazio prima adibito a sala). Fu abitazione nell'800 del pittore G.B. Galizzi.									Edificio in cortina lungo il vicolo a pianta irregolare. Altezza di tre piani. Tetto a padiglione. Fronte vicolo: piano terra con apertura rettangolare uso garage. Bassa zoccolatura; al 1° e 2° piano ballatoi. Gabinetto esterno al 1° piano. Sulle altre pareti aperture varie rettangolari.									Muratura in mattoni, intonacata. Solai in legno. Tetto con orditura in legno e manto in coppi. Alcuni contorni in arenaria. Garage con saracinesca. Zoccolatura in intonaco rustico. Ballatoi in pietra a piano terra. Spigolo in pietre quadrate. PROPOSTE RESTAURO: liberare completamente dall'intonaco lo spigolo le pietre squadrate. Demolire gabinetto esterno. Cambiare serramento del garage e ridimensionare aperture.

PROPRIETARIO ATTUALE									CARATTERISTICHE PARTICOLARI E CONTESTO									OSSERVAZIONI								
									Uno spigolo sul vicolo in grosse pietre squadrate. Muro antico a est in borlanti, con parti di cotto e finestrelle strobate al primo piano.									La numerazione è quella di via Moroni.								
BIBLIOGRAFIA																		REDATTA DA G.M. Labaa-maggio 1973								
DOCUMENTI ANNESSI									negozi, attività artigianali, vetrine, insegna, ecc.									REVISIONATA DA V. Zanella-giugno 1973								
NEG. 95.30/95.12/136.36/136.37																		VISTA DA								
																		1 2 3 4 5 6 7 8 9
