1 2 3 4 5 6 7 8 9									1 2 3 4 5 6 7 8 9									1 2 3 4 5 6 7 8 9																																			
COMUNE DI BERGAMO																		INVENTARIO DEI BENI CULTURALI E AMBIENTALI																		MONUMENTI																	
DENOMINAZIONE Edificio residenziale																		EPOCA sec.XVIII-XIX									1 - VALORE ARCHITETTONICO									NUMERO SCHEDA																	
LOCALITÀ Moroni VIA Moroni																		N. CIV. 12-14									a) pessimo b) cattivo c) mediocre d) buono e) ottimo									0 1 1 0 6 4 4																	
CATASTO Bergamo f.11;mp.921																											2 - NECESSITÀ DI RESTAURO																										
PROPRIETÀ privata																		USO ATTUALE negozi, abitazioni									a) impossibile b) restauro integrale c) restauro interno o esterno d) restauri parziali e) ottime condizioni									GRADO																	
STRUTTURE VERTICALI																		STRUTTURE ORIZZONTALI									COPERTURE									UMIDITÀ									a b c d e

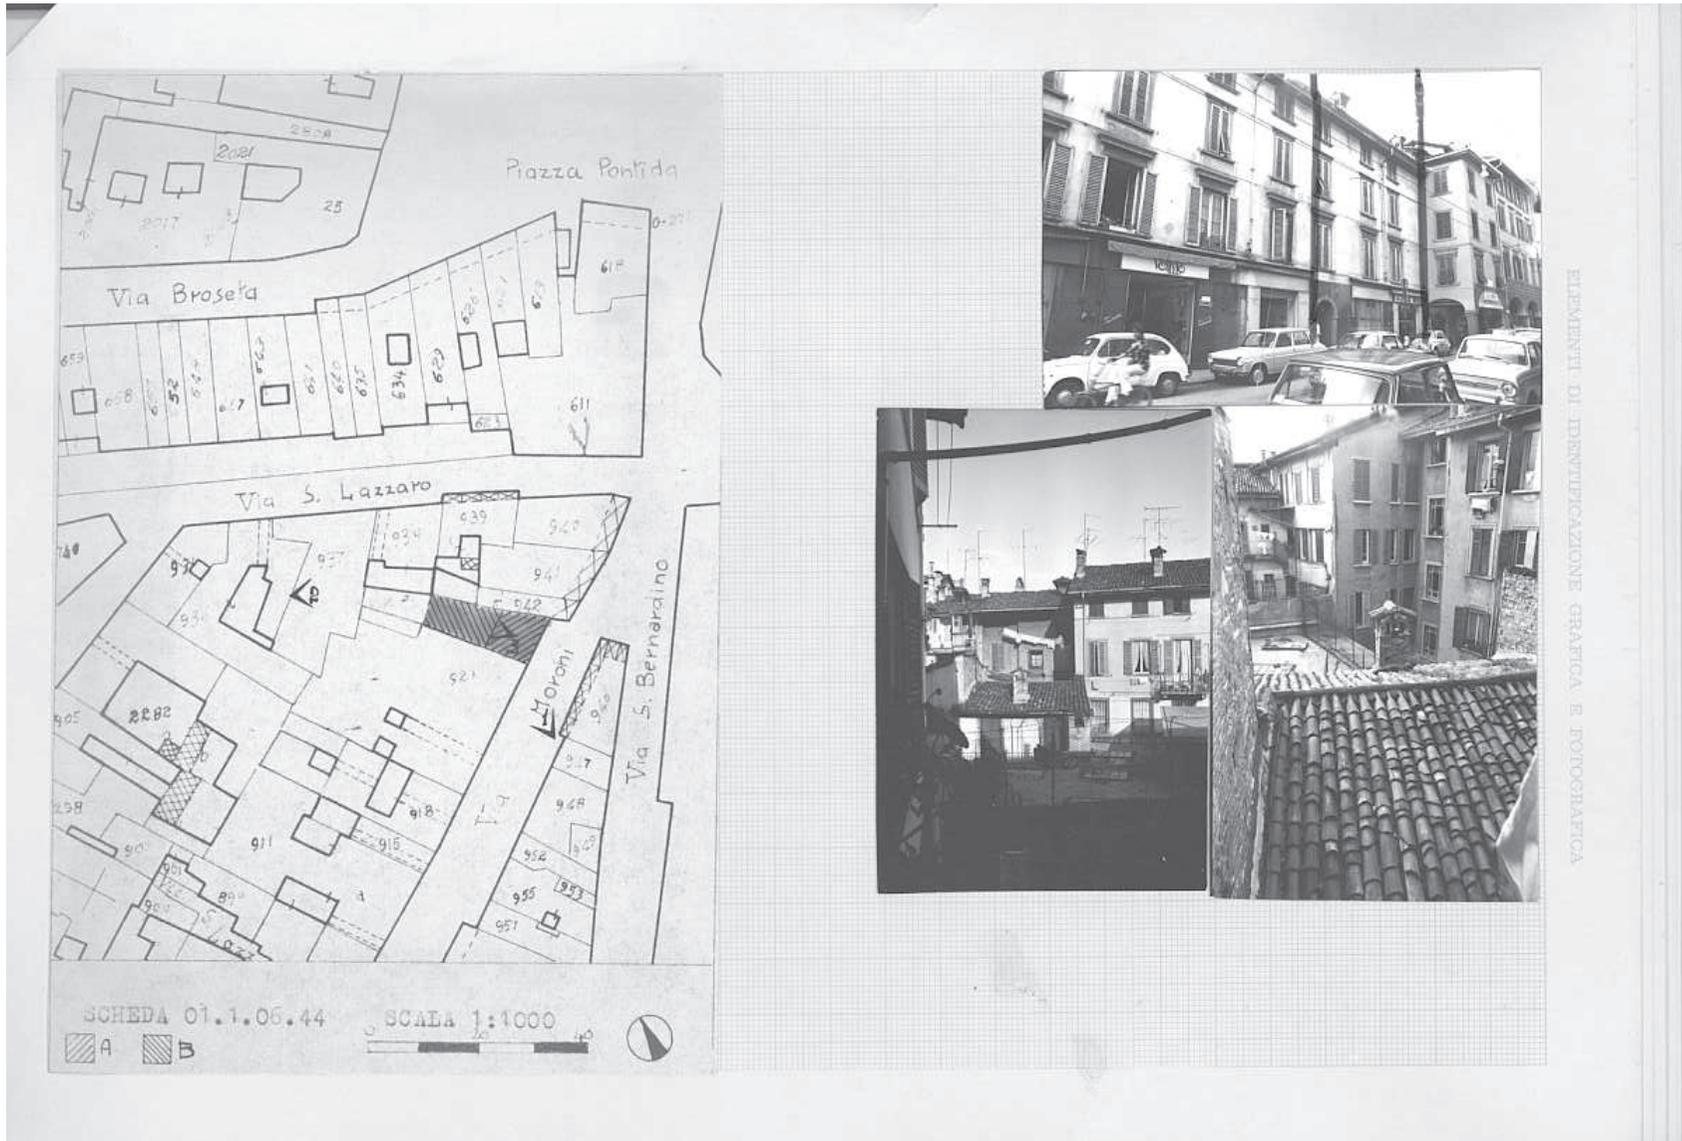
PROPRIETARIO ATTUALE																		CARATTERISTICHE PARTICOLARI E CONTESTO									PROPOSTE DI RESTAURO																										
																		Facciata unificata con quella dell'edificio a sud (SCHEDA 01.1.06.43) con portale arcuato in arenaria. Corpo androne con volta a botte. Lamiera festonata sopra i negozi. Negozio a nord con volta a botte.									: togliere insegna luminosa. Porre serramento negozio a nord a filo di strada. Demolire corpi interni.																										
BIBLIOGRAFIA																											OSSERVAZIONI																										
																											Il corpo interno si addossa all'edificio e occupa l'ex cortile.																										
DOCUMENTI ANNESSI																		negozi, attività artigianali, vetrina, insegna, ecc.									REDATTA DA G.M. Labaa-maggio 1973																										
NEG.142.13/142.25/142.14																											REVISIONATA DA V. Zanella-giugno 1973
