1 2 3 4 5 6 7 8 9									1 2 3 4 5 6 7 8 9									1 2 3 4 5 6 7 8 9																	
COMUNE DI BERGAMO																		INVENTARIO DEI BENI CULTURALI E AMBIENTALI									MONUMENTI								
DENOMINAZIONE <u>Edificio residenziale</u>																		EPOCA <u>XV+XVII-XIX-XX</u>									1 - VALORE ARCHITETTONICO								
LOCALITÀ <u>Moroni</u> VIA <u>Moroni</u>																		N. CIV. <u>10</u>									a) pessimo b) cattivo c) mediocre d) buono e) ottimo								
CATASTO <u>Bergamo f.11;mp.942</u>																											2 - NECESSITÀ DI RESTAURO								
PROPRIETÀ <u>privata</u> USO ATTUALE <u>negozio,abitazione</u>																											a) impossibile b) restauro integrale c) restauro interno o esterno d) restauri parziali e) ottime condizioni								
STRUTTURE VERTICALI <input type="checkbox"/>						STRUTTURE ORIZZONTALI <input type="checkbox"/>						COPERTURE <input type="checkbox"/>						UMIDITÀ <input type="checkbox"/>						GRADO

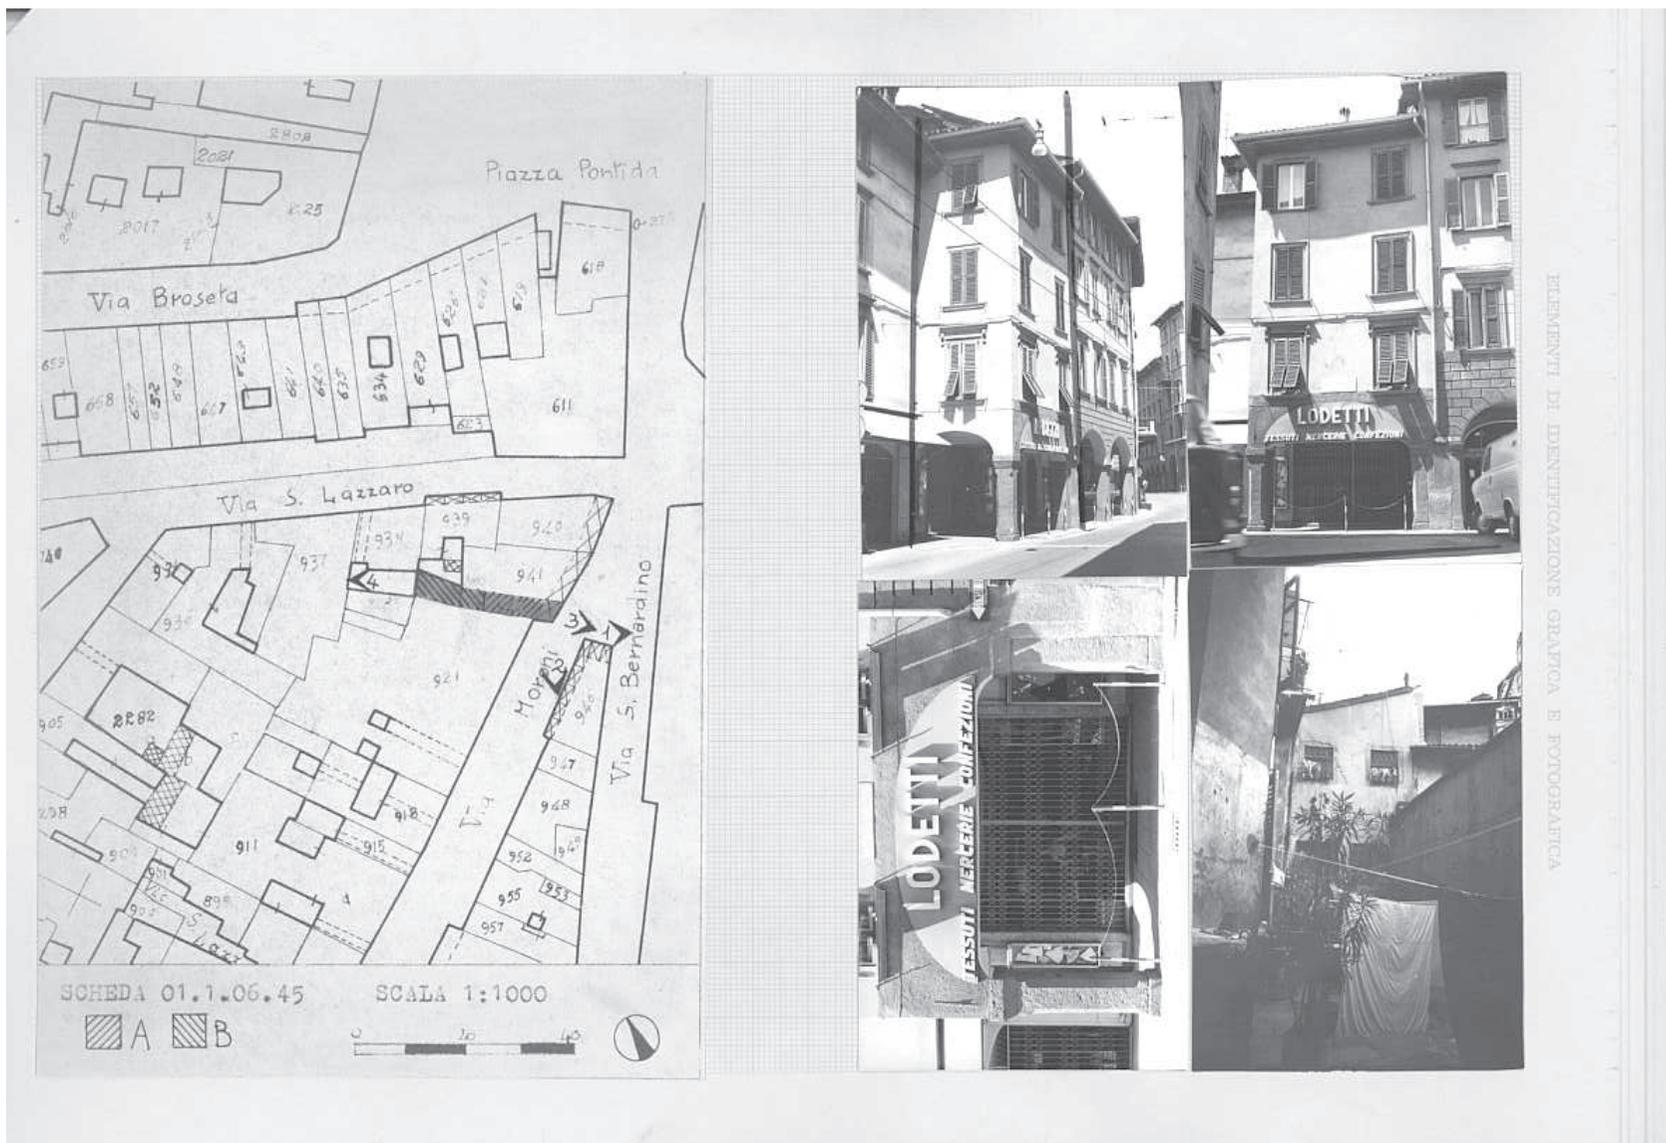
Restaurata facciata nel 1972.																		bassato(ora trabeato).Nel portico									piano.Pilastri in pietra.Contorni delle								
																		controsoffittatura e ampia apertu-									finestre sul fronte strada in arenaria.								
																		ra rettangolare(negozio) con vetri-									Sottoportico pavimentato in lastre di								
																		ne rientranti.Ai piani superiori									arenaria.								
																		finestre rettangolari dai contorni																	
																		che si semplificano salendo.Comi-																	
PROPRIETARIO ATTUALE																		gnolo centrale.Fronte ovest:balla-									PROPOSTE DI RESTAURO								
																		toi in parte chiusi a veranda.Abba-									Demolire il corpo di fabbrica a due pia-								
																		no.Corpo B:due piani,tetto a mez-									ni interno e corpo sotto la terrazza.								
BIBLIOGRAFIA																		piano padiglione.Grandi aperture al									Ripristinare i ballatoi.Rivedere apertu-

piano terra con inferriate(retro									re e insegne negozio.Riporre serramento								
																		negozio).Pilastri del portico rozzi									negozio a filo marciapiede.Demolire con-								
																		Capitelli e basi molto semplici.									trosoffittatura.Riaprire arco del porti-								
DOCUMENTI ANNESSI																		negozio, attività artigianali, vetrine, insegna, ecc. : aperture e									co.								
NEG.96.15/96.11/96.14/142.10/																		insegna del negozio in contrasto con									REDATTA DA G.M.Labaa-maggio 1973								
																		l'ambiente.Terrazza sopra il corpo									REVISIONATA DA V.Zanella-giugno 1973								
																		di fabbrica che occupa il cortile.									VISTA DA								
1 2 3 4 5 6 7 8 9									1 2 3 4 5 6 7 8 9									1 2 3 4 5 6 7 8 9
