1 2 3 4 5 6 7 8 9									1 2 3 4 5 6 7 8 9									1 2 3 4 5 6 7 8 9																										
COMUNE DI BERGAMO																		INVENTARIO DEI BENI CULTURALI E AMBIENTALI																		MONUMENTI								
DENOMINAZIONE Edificio residenziale																		EPOCA sec.XX prima '45																		VALORE ARCHITETTONICO								
LOCALITA Moroni VIA S.Lazzaro																		N. CIV. 8D-10																		a) pessimo b) cattivo c) mediocre d) buono e) ottimo								
CATASTO Bergamo f.10;mp.931																																				2 - NECESSITA DI RESTAURO								
PROPRIETA privata USO ATTUALE abitazione																																				a) impossibile b) restauro integrale c) restauro interno o esterno d) restauri parziali e) ottime condizioni								
STRUTTURE VERTICALI <input type="checkbox"/>						STRUTTURE ORIZZONTALI <input type="checkbox"/>						COPERTURE <input type="checkbox"/>						UMIDITA <input type="checkbox"/>						a b c d e GRADO

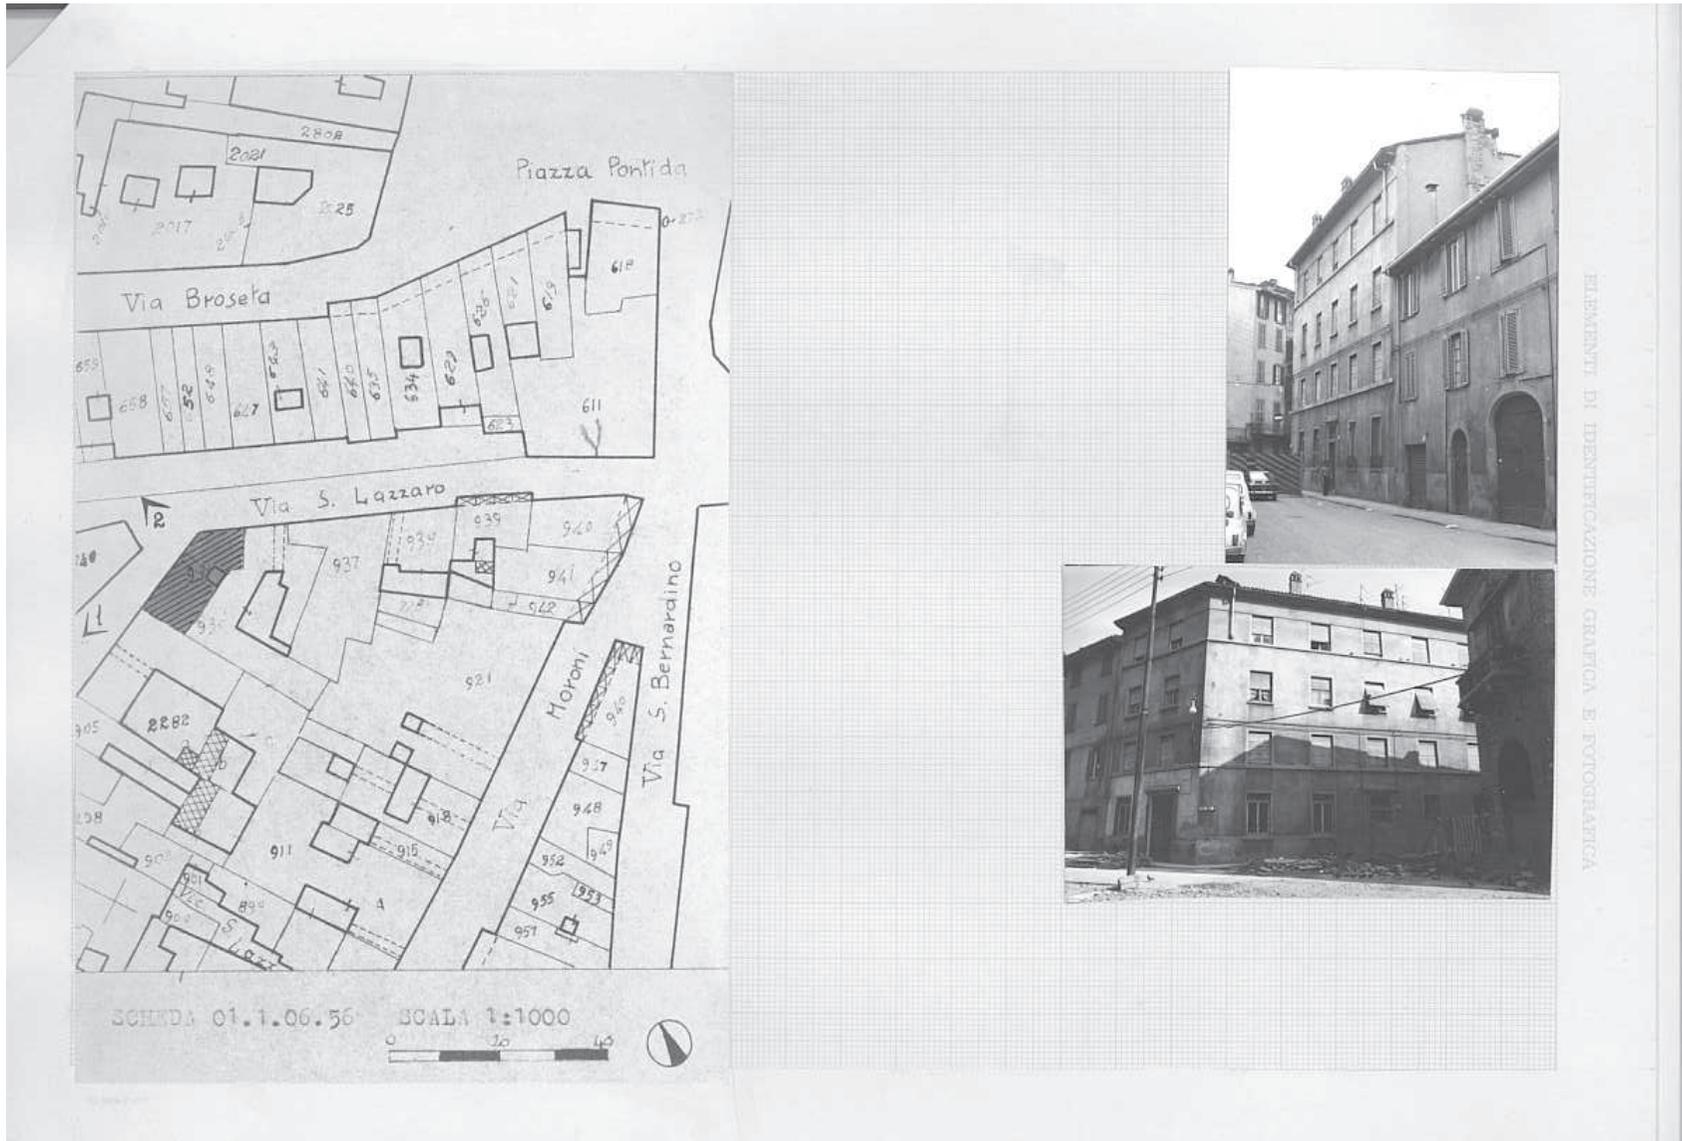
PROTEZIONE ESISTENTE P.R.G. n.a. art.11																																				piano terreno 1 2								
PROTEZIONE PROPOSTA																																				resto dell'edificio 1 2								
																																				spazi liberi 1 2								
																																				DESTINAZIONE DI PIANO								
DATI CRONOLOGICI																		DATI TIPOLOGICI																		STRUTTURE E MATERIALI								
Riformata interamente intorno al 1940.																		Edificio d'angolo a pianta irregolare. Altezza di quattro piani. Copertura a padiglione. Fronte strada: altezza di un piano; due grandi aperture rettangolari (una di ingresso), finestre rettangolari con inferriata. Zoccolatura. Marcapiano.																		Strutture murarie in c.a. Fronte strada con intonaco rustico. Contorni delle aperture (1° piano) e parapetti delle finestre ai piani superiori e zoccolatura in pietra artificiale. Tapparelle. Scale con gradini in arenaria. Pianerottoli e pavimentazione androne in mattonelle.

PROPRIETARIO ATTUALE																		CARATTERISTICHE PARTICOLARI E CONTESTO																		PROPOSTE DI RESTAURO								
																		A nord del vano scale cavedio a pianta irregolare. Corto androne dal soffitto piano.																		Demolire tettoie in fondo al cavedio.								
BIBLIOGRAFIA																																				OSSERVAZIONI								
DOCUMENTI ANNESSI																		negozi, attività artigianali, vetrina, insegna, ecc.																		REDDATTA DA G.M.Labaa-maggio 1973								
NEG.94.9/140.20																																				REVISIONATA DA V.Zanella-giugno 1973								
																																				VISTA DA								
1 2 3 4 5 6 7 8 9									1 2 3 4 5 6 7 8 9									1 2 3 4 5 6 7 8 9
