| 1 2 3 4 5 6 7 8 9 | | | | | | | | | 1 2 3 4 5 6 7 8 9 | | | | | | | | | 1 2 3 4 5 6 7 8 9 | | | | | | | | | | | | | | | | | | | | | | | | | | | | | | | | | | | |
|---|--|--|--|--|--|--|--|--|---|--|--|--|--|--|--|--|--|---|--|--|--|--|--|--|--|--|---|--|--|--|--|--|--|--|--|---|--|--|--|--|--|--|--|--|---|--|--|--|--|--|--|--|--|
| COMUNE DI BERGAMO | | | | | | | | | | | | | | | | | | INVENTARIO DEI BENI CULTURALI E AMBIENTALI | | | | | | | | | | | | | | | | | | MONUMENTI | | | | | | | | | | | | | | | | | |
| DENOMINAZIONE Edificio residenziale | | | | | | | | | | | | | | | | | | EPOCA sec.XVIII | | | | | | | | | 1 - VALORE ARCHITETTONICO | | | | | | | | | NUMERO SCHEDA | | | | | | | | | | | | | | | | | |
| LOCALITA Moroni VIA S.Lazzaro | | | | | | | | | | | | | | | | | | N. CIV. 0A-B -12A | | | | | | | | | a) pessimo b) cattivo c) mediocre d) buono e) ottimo | | | | | | | | | 0 1 1 0 6 5 7 | | | | | | | | | | | | | | | | | |

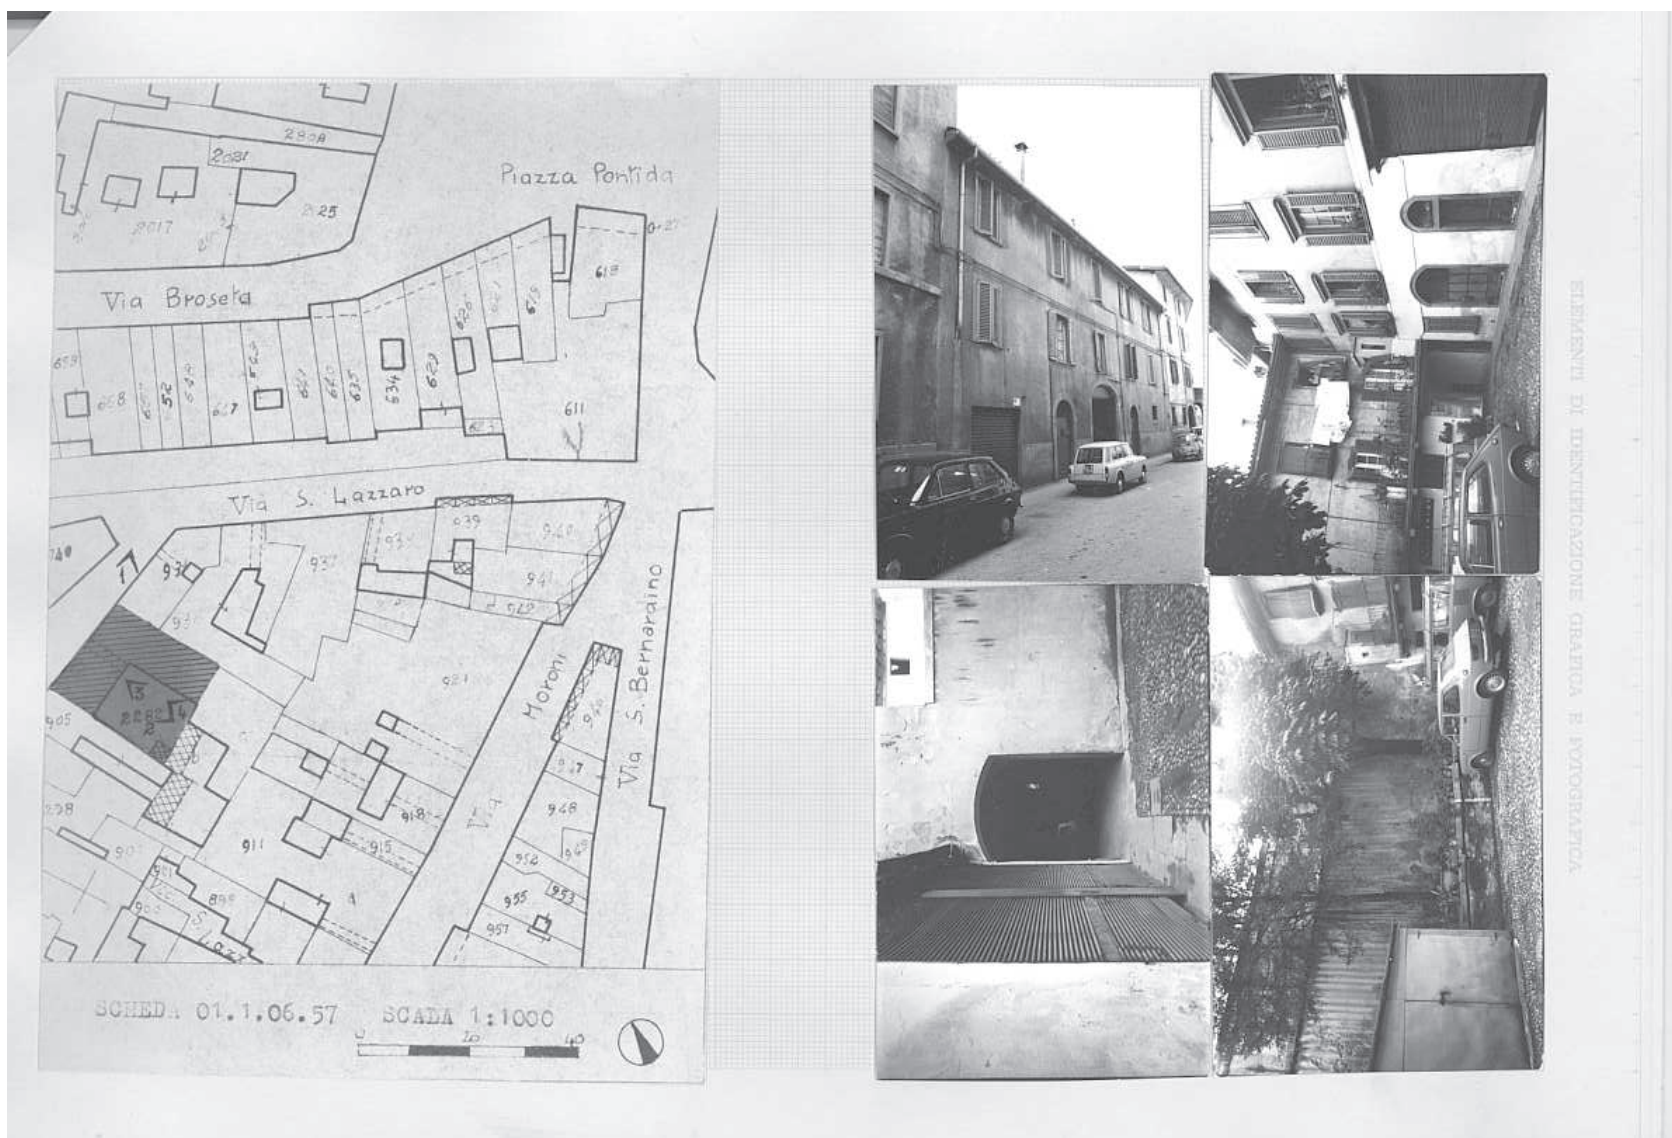
| 1 2 3 4 5 6 7 8 9 | | | | | | | | | 1 2 3 4 5 6 7 8 9 | | | | | | | | | 1 2 3 4 5 6 7 8 9 | | | | | | | | | | | | | | | | | | | | | | | | | | | | | | | | | | | |
|---|--|--|--|--|--|--|--|--|---|--|--|--|--|--|--|--|--|---|--|--|--|--|--|--|--|--|---|--|--|--|--|--|--|--|--|---|--|--|--|--|--|--|--|--|---|--|--|--|--|--|--|--|--|
| Edificio del XVIII secolo. | | | | | | | | | | | | | | | | | | Edificio in cortina con pianta a L. | | | | | | | | | Muratura prevalentemente in mattoni, in- | | | | | | | | | | | | | | | | | | | | | | | | | | |
| Inizio del XX secolo:trasformato | | | | | | | | | | | | | | | | | | Altezza di tre piani il corpo su | | | | | | | | | tonacata.Solai in legno. | | | | | | | | | | | | | | | | | | | | | | | | | | |
| piano terra(lato nord). | | | | | | | | | | | | | | | | | | strada;tre piani più sottotetto il | | | | | | | | | Tetto con orditura in legno e manto in | | | | | | | | | | | | | | | | | | | | | | | | | | |
| Costruito box in cortile e gabinetti | | | | | | | | | | | | | | | | | | corpo interno. | | | | | | | | | coppi.Contorni portali e finestre in ar- | | | | | | | | | | | | | | | | | | | | | | | | | | |
| esterni. | | | | | | | | | | | | | | | | | | Copertura a falde. | | | | | | | | | naria.Fronte nord:aperture rettangolari | | | | | | | | | | | | | | | | | | | | | | | | | | |
| Apertura rettangolare con saracine- | | | | | | | | | | | | | | | | | | | | | | | | | | | al piano terra con saracinesche. | | | | | | | | | | | | | | | | | | | | | | | | | | |
| sca su strada. | | | | | | | | | | | | | | | | | | | | | | | | | | | Box in mattoni e cemento.Copertura in | | | | | | | | | | | | | | | | | | | | | | | | | | |
| | | | | | | | | | | | | | | | | | | Corpo su strada:due piccoli porta- | | | | | | | | | Abbattere box e gabinetti esterni.Levan- | | | | | | | | | | | | | | | | | | | | | | | | | | |
| | | | | | | | | | | | | | | | | | | li arcuati ai lati del portale prin- | | | | | | | | | saracinesche. | | | | | | | | | | | | | | | | | | | | | | | | | | |
| | | | | | | | | | | | | | | | | | | cipale(ad arco molto ribassato che | | | | | | | | | OSSERVAZIONI | | | | | | | | | | | | | | | | | | | | | | | | | | |
| | | | | | | | | | | | | | | | | | | immettono nel vano scale).Verso lo | | | | | | | | | | | | | | | | | | | | | | | | | | | | | | | | | | | |
| BIBLIOGRAFIA | | | | | | | | | | | | | | | | | | interno ballatoio al 1° piano e 3 | | | | | | | | | | | | | | | | | | | | | | | | | | | | | | | | | | | |
| | | | | | | | | | | | | | | | | | | balconcini sagomati con bella rin- | | | | | | | | | | | | | | | | | | | | | | | | | | | | | | | | | | | |
| | | | | | | | | | | | | | | | | | | ghiera in ferro.Androne corto e | | | | | | | | | | | | | | | | | | | | | | | | | | | | | | | | | | | |
| | | | | | | | | | | | | | | | | | | spazioso dal soffitto piano.Nello | | | | | | | | | | | | | | | | | | | | | | | | | | | | | | | | | | | |
| DOCUMENTI ANNESSI | | | | | | | | | | | | | | | | | | androne-pianerottolo del vano sca- | | | | | | | | | REDATTA DA G.M.Labaa-maggio 1973 | | | | | | | | | | | | | | | | | | | | | | | | | | |
| | | | | | | | | | | | | | | | | | | le a sud,pozzo a muro.Alcuni sof- | | | | | | | | | REVISIONATA DA V.Zanella-giugno 1973 | | | | | | | | | | | | | | | | | | | | | | | | | | |
| | | | | | | | | | | | | | | | | | | fitti decorati nel corpo a nord. | | | | | | | | | VISTA DA | | | | | | | | | | | | | | | | | | | | | | | | | | |
