1 2 3 4 5 6 7 8 9									1 2 3 4 5 6 7 8 9									1 2 3 4 5 6 7 8 9																																			
COMUNE DI BERGAMO																		INVENTARIO DEI BENI CULTURALI E AMBIENTALI																		MONUMENTI																	
DENOMINAZIONE <u>Edificio residenziale</u>																		EPOCA <u>sec.XVII</u>									1 - VALORE ARCHITETTONICO									NUMERO SCHEDA																	
LOCALITÀ <u>Moroni</u> VIA <u>S.Lazzaro</u>																		N. CIV. <u>16B-18</u>									a) pessimo b) cattivo c) mediocre d) buono e) ottimo									0 1 1 0 6 6 1																	
CATASTO <u>Bergamo f.10;mp.298AP-902</u>																											2 - NECESSITÀ DI RESTAURO																										
PROPRIETÀ <u>religiosa- privata</u> USO ATTUALE <u>magazzino,abitazione</u>																											a) impossibile b) restauro integrale c) restauro interno o esterno d) restauri parziali e) ottime condizioni									GRADO

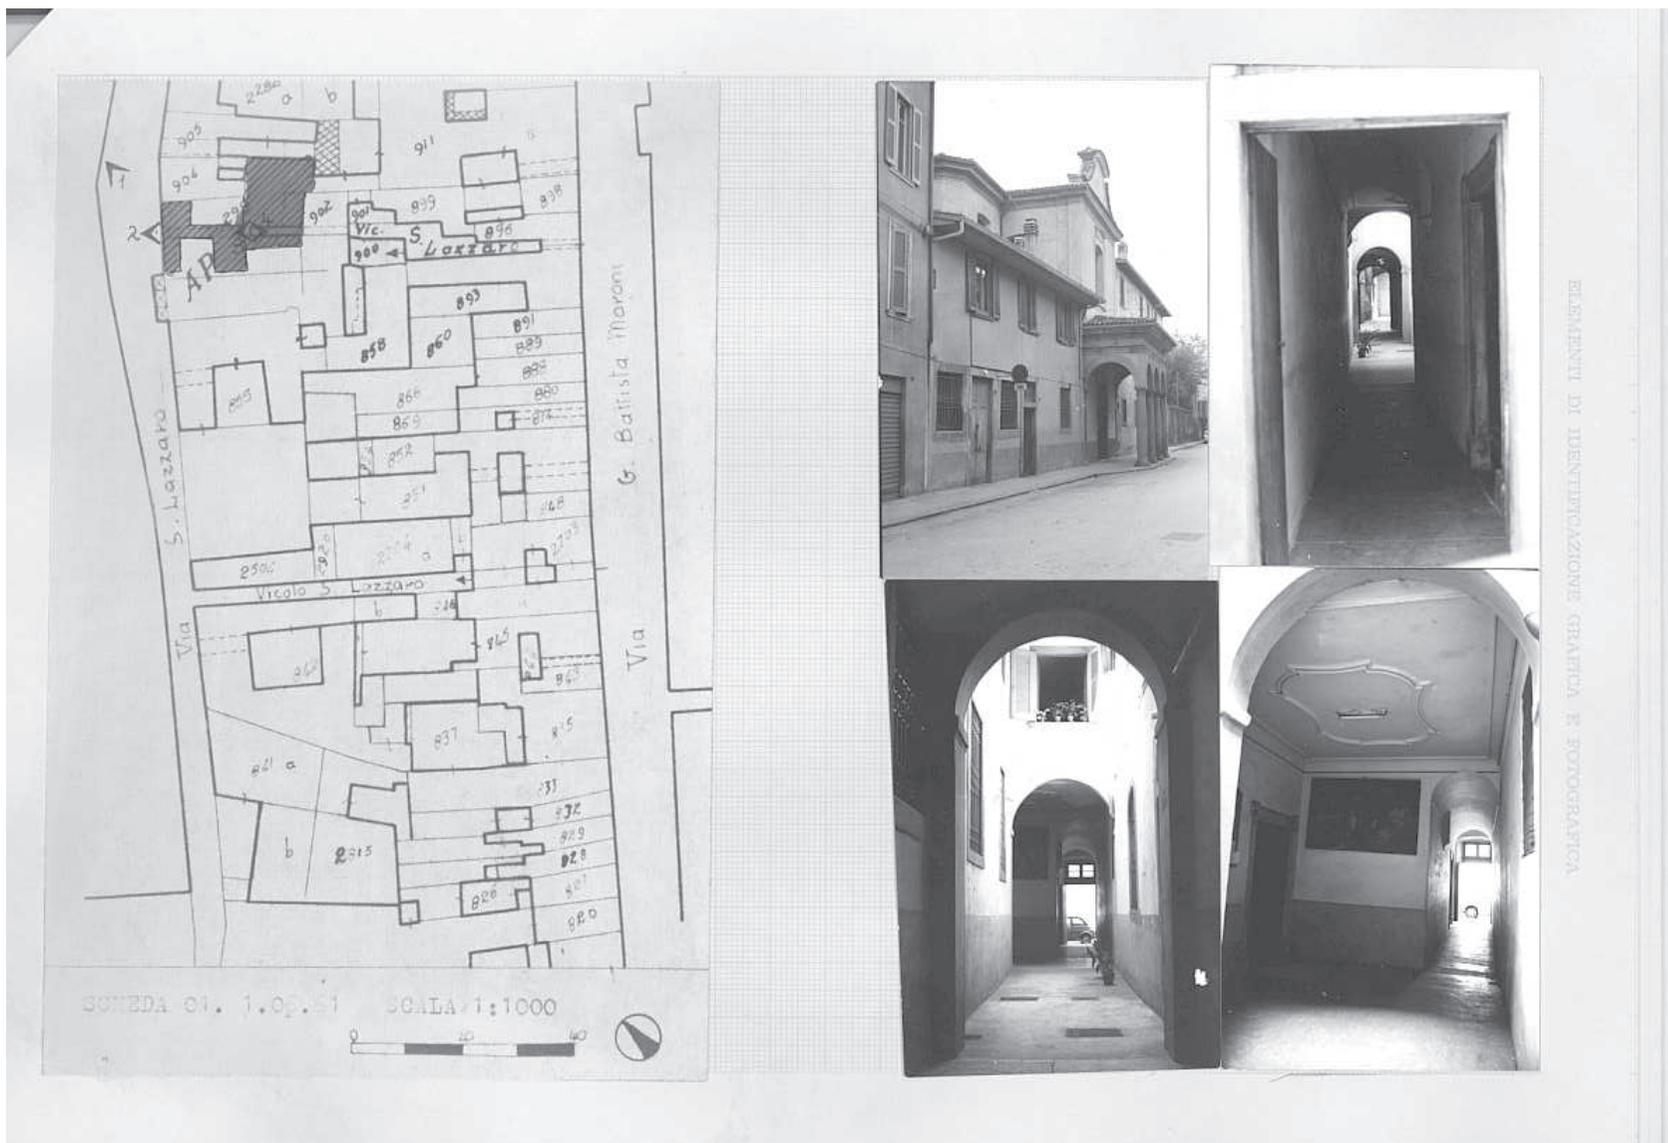
STRUTTURE VERTICALI <input type="checkbox"/>			STRUTTURE ORIZZONTALI <input type="checkbox"/>			COPERTURE <input type="checkbox"/>			UMIDITÀ <input type="checkbox"/>												a b c d e																																
PROTEZIONE ESISTENTE <u>P.R.G. n.a. art.11</u>																		piano terreno									1 2									3																	
PROTEZIONE PROPOSTA																		resto dell'edificio									1 2																										
																		spazi liberi:									1 2																										
																		DESTINAZIONE DI PIANO																																			
DATI CRONOLOGICI																		DATI TIPOLOGICI									STRUTTURE E MATERIALI																										
<u>Sec.XVII</u>																		<u>Edificio in cortina a pianta irregolare.Tetto a padiglione e a due falde.Altezza di due piani.Fronte strada:piano terra tre grandi finestre rettangolari con inferriata e due aperture d'ingresso.Ampio locale al piano terreno uso magazzino.Zoccolatura.Stretto e lungo passaggio interno in gran parte coperto con slargo centrale.Fronte sud: aperture di diverse dimensioni a botte.</u>									<u>Muratura mista per la quasi totalità in mattoni.Solai in legno.Tetto con orditura in legno e manto in coppi.Fronti intonacate.</u>

<u>Restauro recente.</u>																											<u>Quasi tutti i contorni delle aperture in arenaria.Scala in arenaria;pianetot-toli in mattonelle.</u>																										
																											<u>Pavimentazione del passaggio in parte in lastre di arenaria.</u>																										
																											<u>Il resto cemento.</u>																										
PROPRIETARIO ATTUALE																		Accessi alla chiesa,alla sacrestia e alla chiesa parrocchiale tramite scala interna.Fronte nord:finestre rettangolari e accesso arcuato al piccolo cortile(ora coperto):corpo B.Al 1° piano una finestra orizzontale.Tetto con lucernari.Ballatoio sul lato ovest del cortile.Lastra tombale nel passaggio.									PROPOSTE DI RESTAURO									Cambiare porta di accesso dalla via al passaggio.																	
BIBLIOGRAFIA																											OSSERVAZIONI									Aprire al pubblico il passaggio per il vicolo S.Lazzaro.
