1 2 3 4 5 6 7 8 9									1 2 3 4 5 6 7 8 9									1 2 3 4 5 6 7 8 9																																			
COMUNE DI BERGAMO																		INVENTARIO DEI BENI CULTURALI E AMBIENTALI																		MONUMENTI																	
DENOMINAZIONE Edificio residenziale																		EPOCA sec. XIX-XX									1 - VALORE ARCHITETTONICO									NUMERO SCHEDA																	
LOCALITÀ Moroni VIA Previtali																		N. CIV. 4-12A									a) pessimo b) cattivo c) mediocre d) buono e) ottimo									0 1 1 0 7 0 2																	
CATASTO Boscaleone f.15; mp.1866-3047																											2 - NECESSITÀ DI RESTAURO																										
PROPRIETÀ privata																		USO ATTUALE negozi e abitazione									a) impossibile b) restauro integrale c) restauro interno o esterno d) restauri parziali e) ottime condizioni									GRADO																	
STRUTTURE VERTICALI						STRUTTURE ORIZZONTALI						COPERTURE						UMIDITÀ						a			b			c			d			e			A = 3

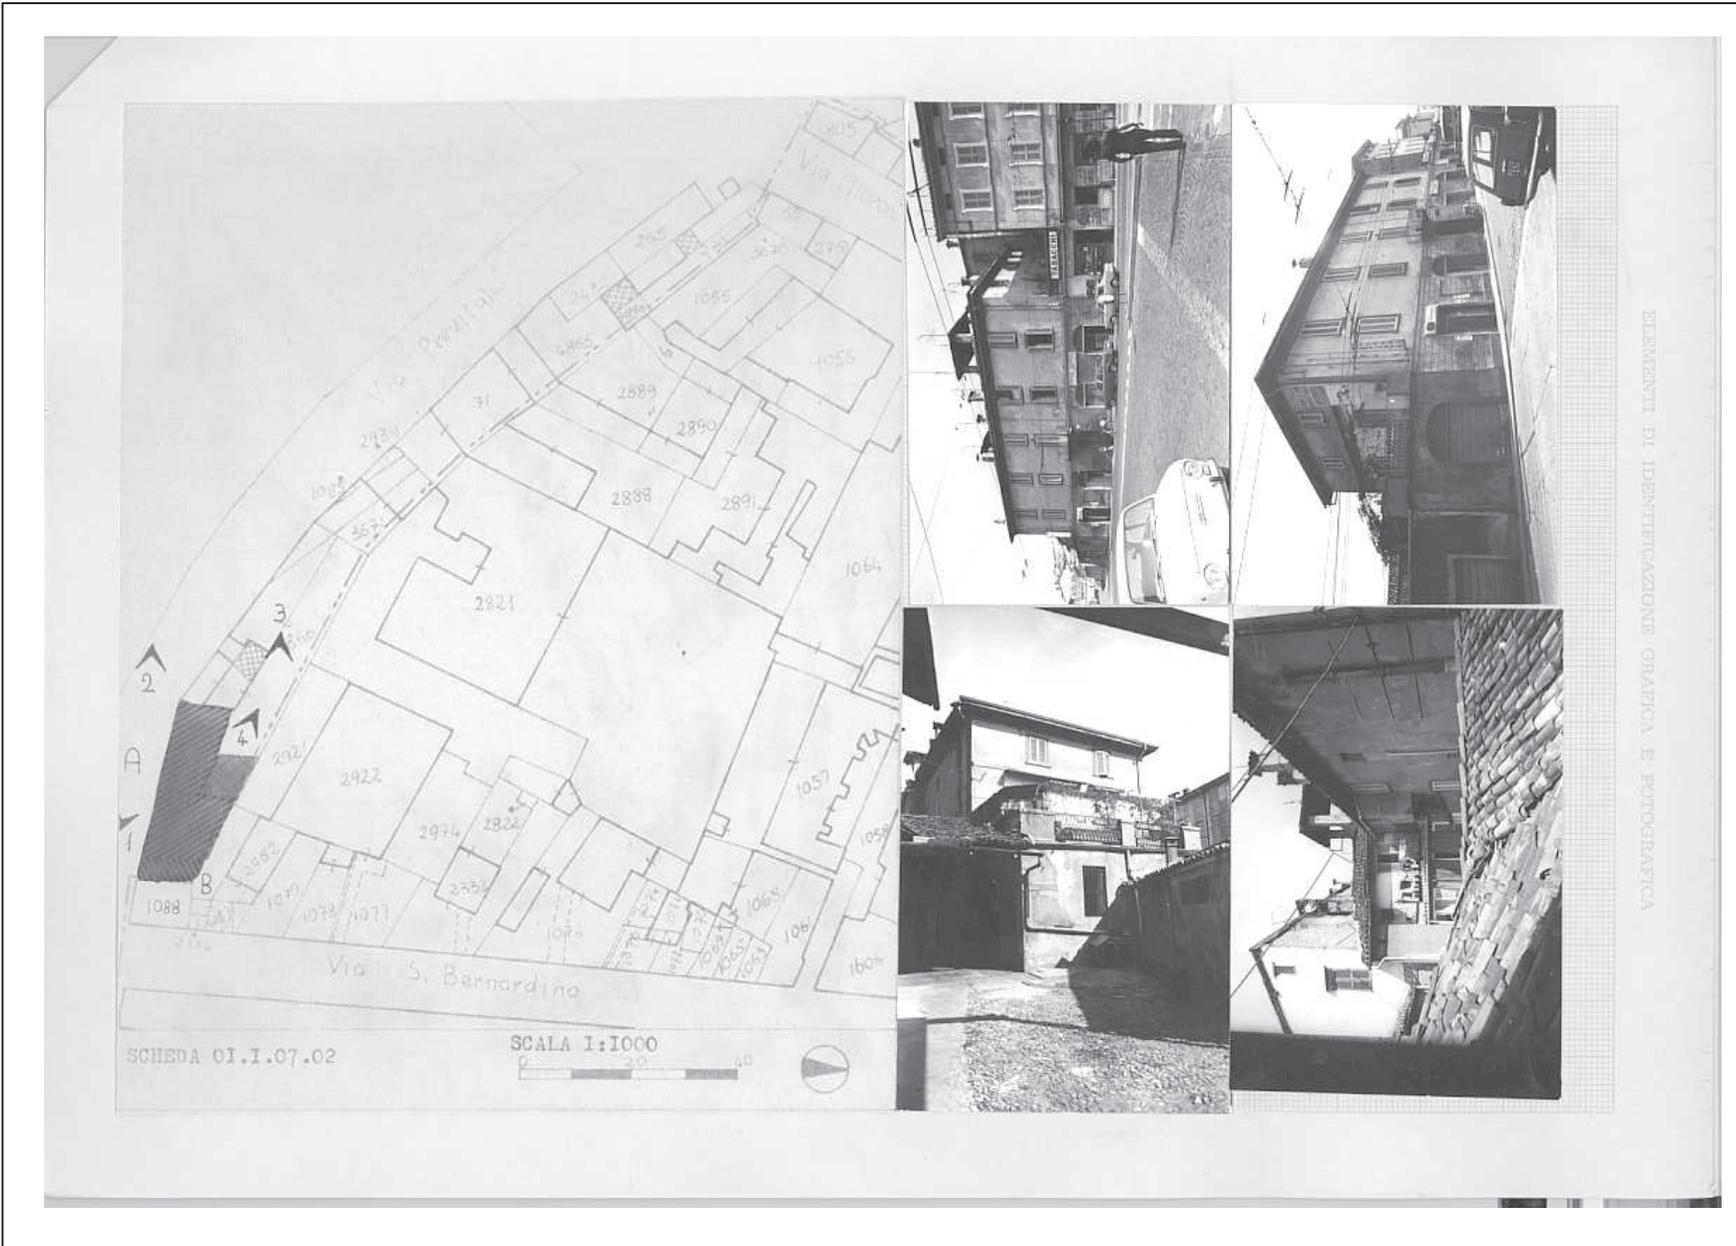
PROTEZIONE ESISTENTE P.R.G. n.a. art. 11																		piano terreno									1 2									B = 6																	
PROTEZIONE PROPOSTA																		resto dell'edificio									1 2																										
																		spazi liberi									1 2																										
																		DESTINAZIONE DI PIANO																																			
DATI CRONOLOGICI																		DATI TIPOLOGICI									STRUTTURE E MATERIALI																										
Costruito nella seconda metà del XIX secolo.																		Edificio a filo di strada a pianta a L. Altezza di tre piani. Tetto a padiglione. Sul fronte strada a piano terra serie continua di aperture arcuate, a sesto ribassato, quella centrale d'ingresso dell'androne. Marcapiano. Al 2° piano porte-fine ste. Balcone centrale al 1° piano sopra l'androne. Sul lato ovest corpo a un piano con copertura arcuata (ribassata) e sovrastante terrazza. Fronte interno: sul lato est ballatoio d'angolo. Vano scale interno con sovrastante altana.									Muratura mista, intonacata. Solai in legno. Tetto con orditura in legno e manto in coppi. Fronte strada: a piano terra zoccolatura in cemento rustico. Bugnatura in cemento. Ai piani superiori cornici in arenaria. Balcone in pietra. Terrazza ovest con pilastri in arenaria. Pianerottoli in mattoni. Terrazza a est con balaustra in pietra artificiale. Nell'androne carrate in arenaria e pavimento in mattoni. Tettoia in ondulux.

Sec. XX: aggiunto a est corpo di fabbrica a un piano (negozio) con grande apertura rettangolare e sovrastante terrazza con balaustra su strada (B).																											PROPOSTE DI RESTAURO																										
Coperto il cortile, chiuso il ballatoio al 1° piano; modificata apertura a piano terra.																											Demolire corpo B e comignolo in facciata. Togliere insegne luminose. Riporre in vista le murature. Sistemare aperture a piano terra (togliere contorni di travertino). Demolire baracca su terrazza.																										
PROPRIETARIO ATTUALE																																																					
BIBLIOGRAFIA																		CARATTERISTICHE E CONTESTO:																																			
																		Facciata simmetrica ben composta. Cortile quadrangolare coperto. Terrazza a est e a ovest.																																			
DOCUMENTI ANNESSI																											REDATTA DA G.M. Labaa-giugno 1973
