1 2 3 4 5 6 7 8 9									1 2 3 4 5 6 7 8 9									1 2 3 4 5 6 7 8 9																										
<b>COMUNE DI BERGAMO</b>																		<b>INVENTARIO DEI BENI CULTURALI E AMBIENTALI</b>																		<b>MONUMENTI</b>								
DENOMINAZIONE Edificio residenziale																		EPOCA Sec. <del>XX</del> dopo '45																		1 - VALORE ARCHITETTONICO								
LOCALITÀ Moroni VIA Previtalli																		N. CIV. 28F-30																		a) pessimo b) cattivo c) mediocre d) buono e) ottimo								
CATASTO Bergamo f.13; mp.2888-2889 - Boccaleone f.15; mp.71-4865																																				2 - NECESSITÀ DI RESTAURO								
PROPRIETÀ privata																		USO ATTUALE officina e abitazione.																		a) impossibile b) restauro integrale c) restauro interno o esterno d) restauri parziali e) ottime condizioni								
STRUTTURE VERTICALI			STRUTTURE ORIZZONTALI			COPERTURE			UMIDITÀ																					GRADO

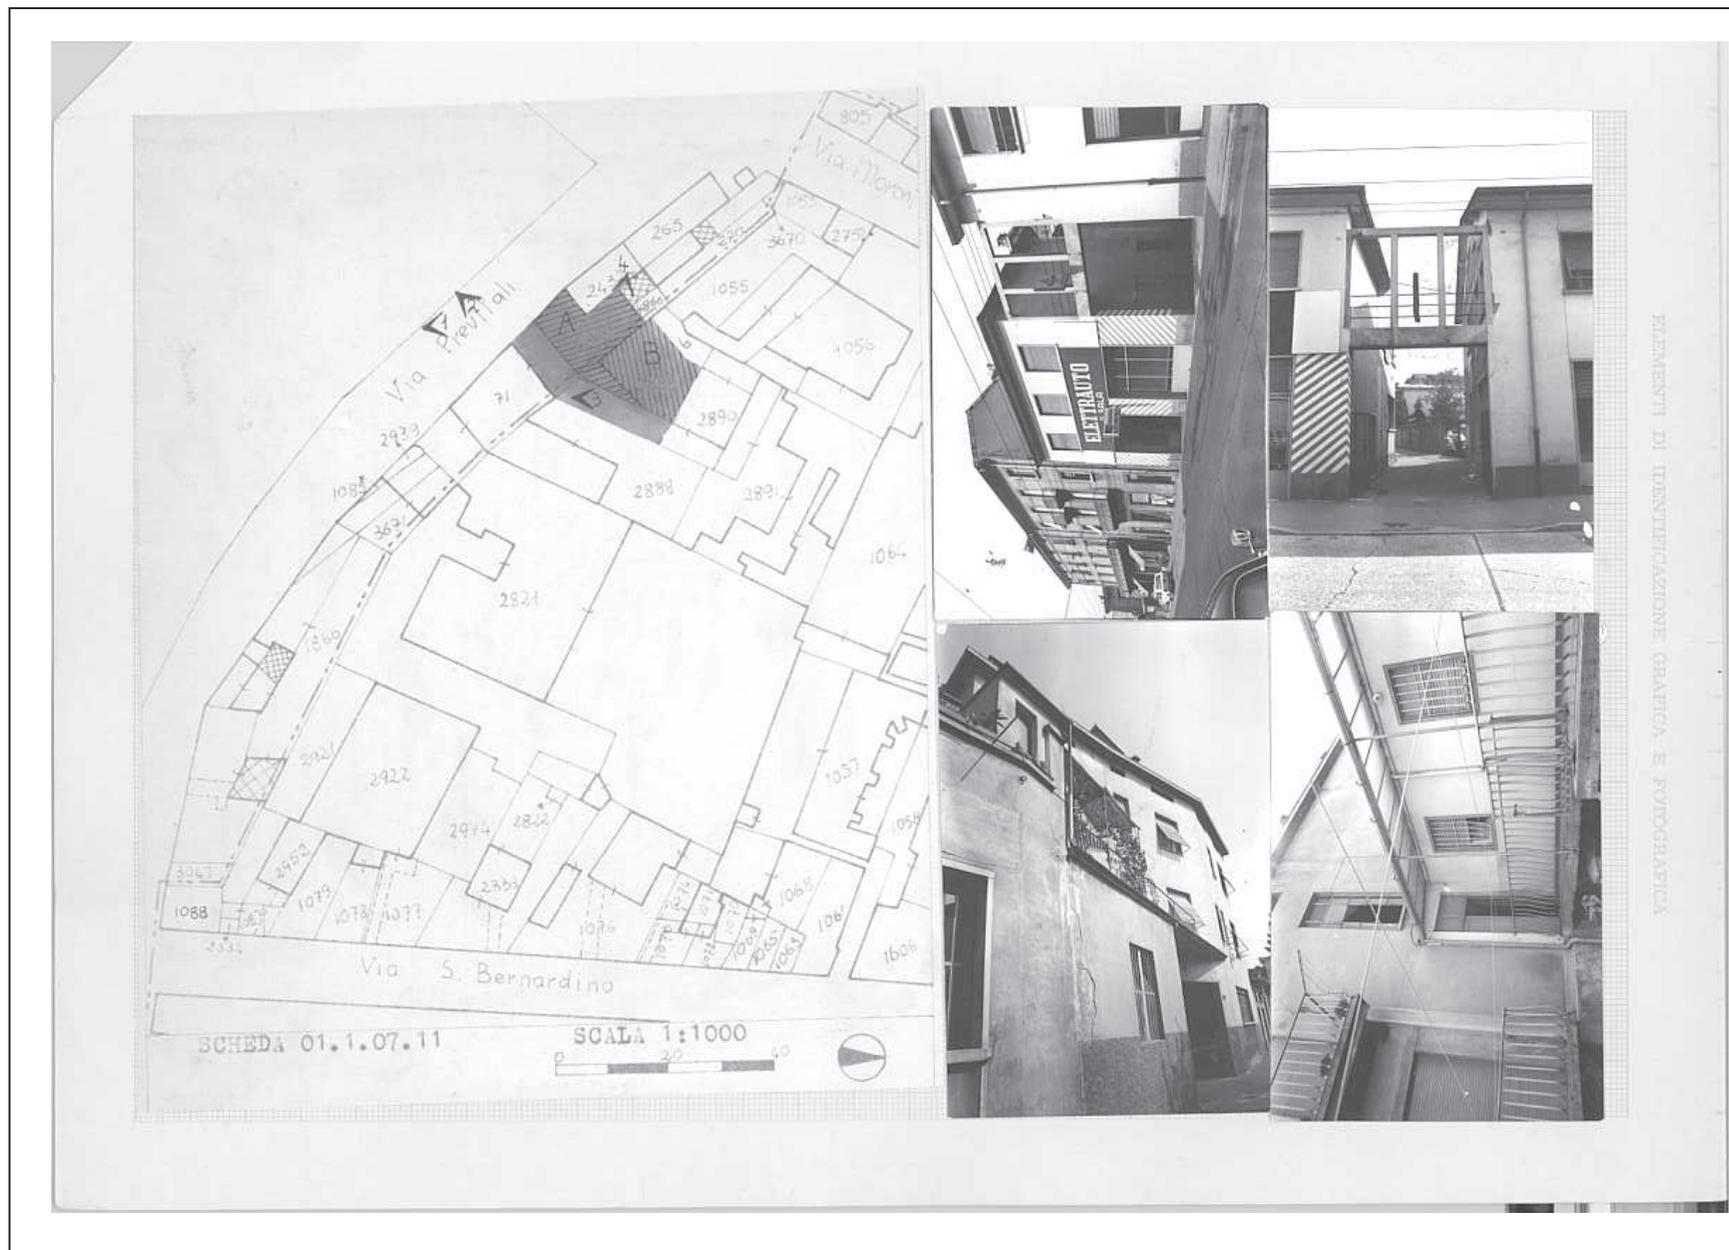
PROPRIETARIO ATTUALE																		CARATTERISTICHE PARTICOLARI E CONTESTO																		PROPOSTE DI RESTAURO								
																		Passaggio asfaltato con portale di ingresso in c.a.																		Demolizione del corpo di fabbrica A. Riporre in vista il tracciato delle mura di osservazione. Sistemare a verde pubblico la area libera di risulta. L'edificio sorge sul tracciato delle muraine, sulla roggia Colleonesca. E' sull'ex area di rispetto della cinta murata.								
BIBLIOGRAFIA																																				REDAITTA DA G.M. Labaa -giugno 1973								
DOCUMENTI ANNESSI																		negozi, attività artigianali, vetrina, insegna, ecc.																		REVISIONATA DA V. Zanella -giugno 1973								
NEG.149.26 / 151.19A / 151.17a / 152.33																		Enorme insegna su strada.																		VISTA DA								
1 2 3 4 5 6 7 8 9									1 2 3 4 5 6 7 8 9									1 2 3 4 5 6 7 8 9
