| 1 2 3 4 5 6 7 8 9 | | | | | | | | | 1 2 3 4 5 6 7 8 9 | | | | | | | | | 1 2 3 4 5 6 7 8 9 | | | | | | | | | | | | | | | | | | | | | | | | | | | | | | | | | | | | | | | | | | | | |
|---|--|--|--|--|--|--|--|--|---|--|--|--|--|--|--|--|--|---|--|--|--|--|--|--|--|--|---|--|--|--|--|--|--|--|--|---|--|--|--|--|--|--|--|--|---|--|--|--|--|--|--|--|--|---|--|--|--|--|--|--|--|--|
| <b>COMUNE DI BERGAMO</b> | | | | | | | | | | | | | | | | | | <b>INVENTARIO DEI BENI CULTURALI E AMBIENTALI</b> | | | | | | | | | | | | | | | | | | <b>MONUMENTI</b> | | | | | | | | | | | | | | | | | | | | | | | | | | |
| DENOMINAZIONE Edificio residenziale | | | | | | | | | | | | | | | | | | EPOCA sec. <u>XV</u> dopo '45 | | | | | | | | | 1. VALORE ARCHITETTONICO<br>a) pessimo b) cattivo c) mediocre<br>d) buono e) ottimo | | | | | | | | | NUMERO SCHEDA<br><u>0110718</u> | | | | | | | | | | | | | | | | | | | | | | | | | | |

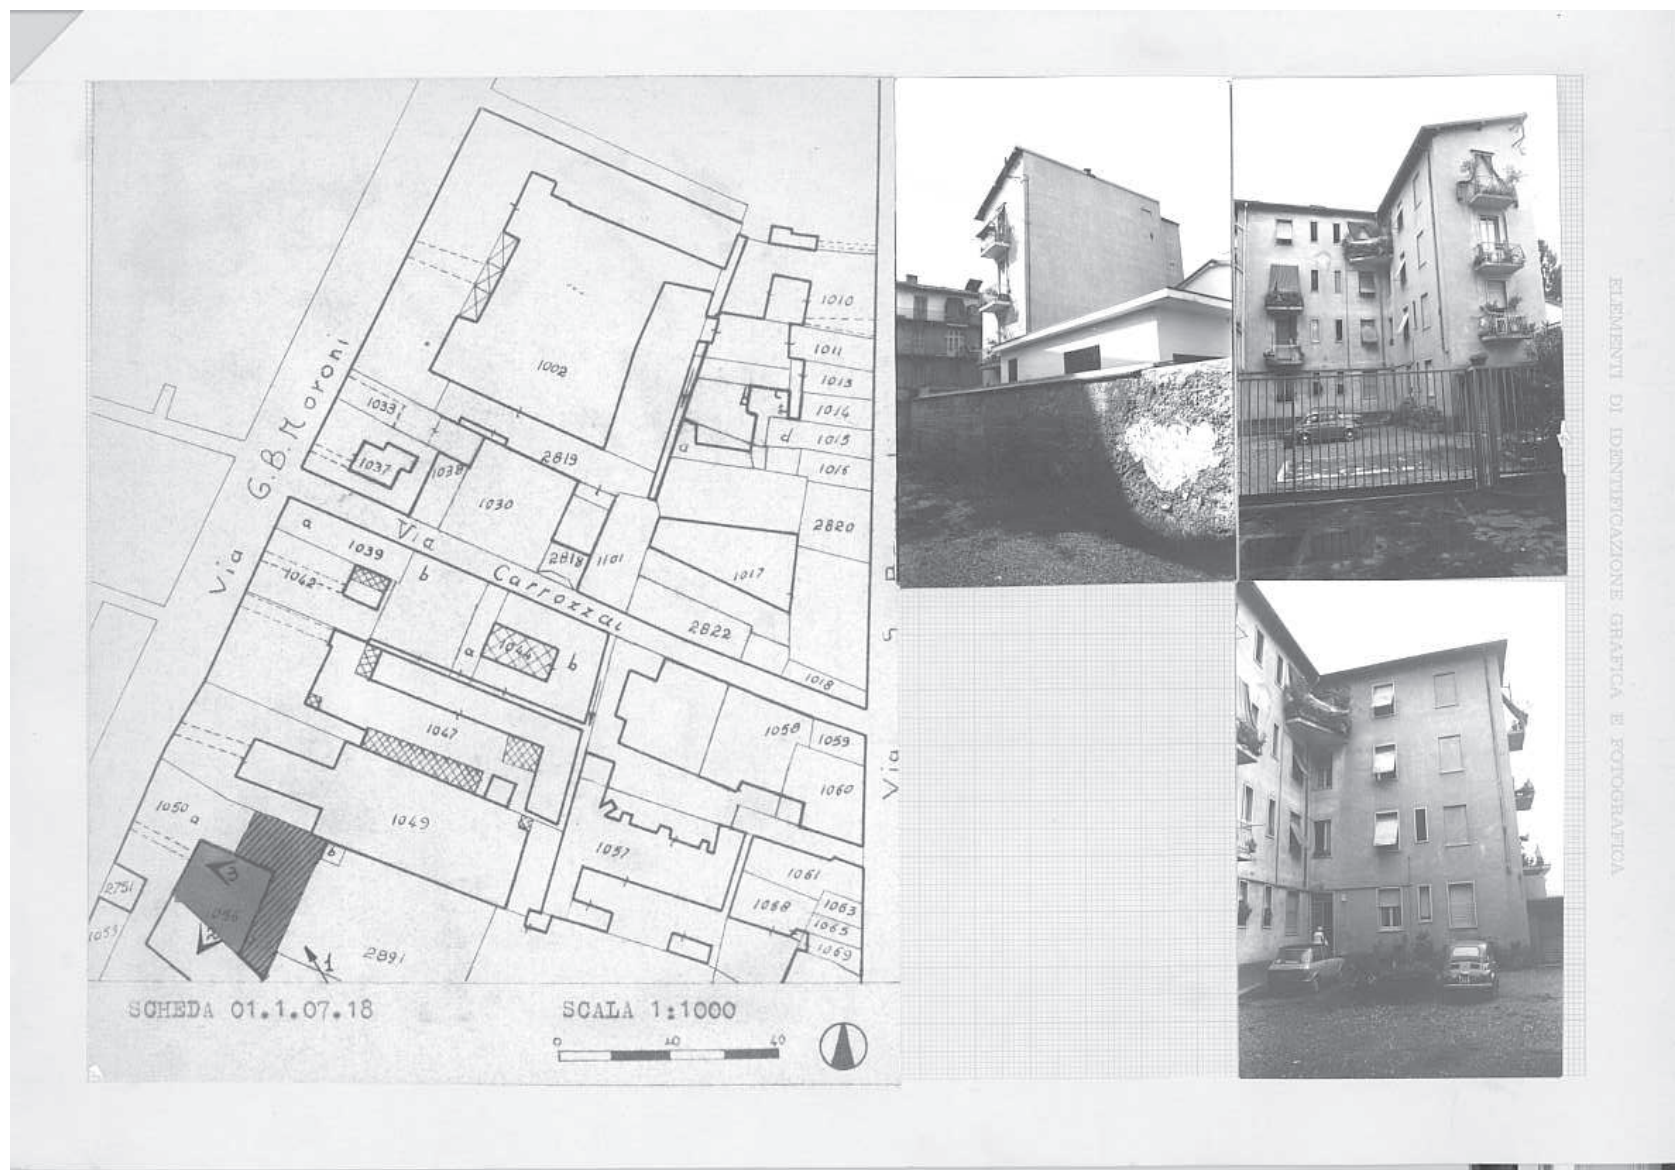
| 1 2 3 4 5 6 7 8 9 | | | | | | | | | 1 2 3 4 5 6 7 8 9 | | | | | | | | | 1 2 3 4 5 6 7 8 9 | | | | | | | | | | | | | | | | | | | | | | | | | | | | | | | | | | | | | | | | | | | | |
|---|--|--|--|--|--|--|--|--|---|--|--|--|--|--|--|--|--|---|--|--|--|--|--|--|--|--|---|--|--|--|--|--|--|--|--|---|--|--|--|--|--|--|--|--|---|--|--|--|--|--|--|--|--|---|--|--|--|--|--|--|--|--|
| DATI CRONOLOGICI<br>Costruito intorno al 1960. | | | | | | | | | | | | | | | | | | DATI TIPOLOGICI<br>Edificio interno addossato ad altri edifici con pianta a L. Altezza di quattro piani. Tetto a unica falda. Fronti sul cortile: ingresso rialzato con 4 gradini antistanti. Balcone al 1° e 2° piano. Balcone d'angolo al 3°. Addossato all'edificio lungo il lato est del cortile, basso corpo di fabbrica a un piano (garages). Fronte sul garage: balconi al 1°, 2°, 3° piano. Vano scale interno. | | | | | | | | | STRUTTURE E MATERIALI<br>Struttura in c.a. con muri di tamponamento in mattoni, intonacati. Solai misti in c.a. e laterizio. Tetto in legno e manto in eternit. Contorni delle aperture e gradini in griglia. Zoccolatura in intonaco rustico. Pianerottoli con mattonelle. Garages in cemento con saracinesche. Cortile in ghiaia con tracce di ciottoli. Marciapiedi in cemento. | | | | | | | | | | | | | | | | | | | | | | | | | | | | | | | | | | | |
| PROPRIETARIO ATTUALE | | | | | | | | | | | | | | | | | | CARATTERISTICHE PARTICOLARI E CONTESTO<br>Ampio cortile quadrangolare in comune con l'edificio alla scheda 01.07.17 separato a sud con cancellata dallo spazio di pertinenza dell'edificio alla scheda 01.107.16 | | | | | | | | | PROPOSTE DI RESTAURO<br>Riacciottolare il cortile. | | | | | | | | | | | | | | | | | | | | | | | | | | | | | | | | | | | |
