1 2 3 4 5 6 7 8 9									1 2 3 4 5 6 7 8 9									1 2 3 4 5 6 7 8 9																	
<b>COMUNE DI BERGAMO</b>																		<b>INVENTARIO DEI BENI CULTURALI E AMBIENTALI</b>									<b>MONUMENTI</b>								
DENOMINAZIONE <b>Casa Pesenti</b>																		EPOCA <b>sec. XIX-XX</b>									1 - VALORE ARCHITETTONICO								
LOCALITÀ <b>Moroni</b> VIA <b>Moroni</b>																		N. CIV. <b>133-141</b>									a) pessimo b) cattivo c) mediocre d) buono e) ottimo								
CATASTO <b>Bergamo f. 13; mp. 1049</b>																											2 - NECESSITÀ DI RESTAURO								
PROPRIETÀ <b>privata</b> USO ATTUALE <b>negozi e abitazione</b>																											a) impossibile b) restauro integrale c) restauro interno o esterno d) restauri parziali e) ottime condizioni								
STRUTTURE VERTICALI						STRUTTURE ORIZZONTALI						COPERTURE						UMIDITÀ						GRADO											
PROTEZIONE ESISTENTE <b>P.R.G. n.a. art.11</b>																											a b c d e

1 2 3 4 5 6 7 8 9									1 2 3 4 5 6 7 8 9									1 2 3 4 5 6 7 8 9																										
COMUNE DI BERGAMO																		INVENTARIO DEI BENI CULTURALI E AMBIENTALI																		MONUMENTI								
DENOMINAZIONE Casa Pesen

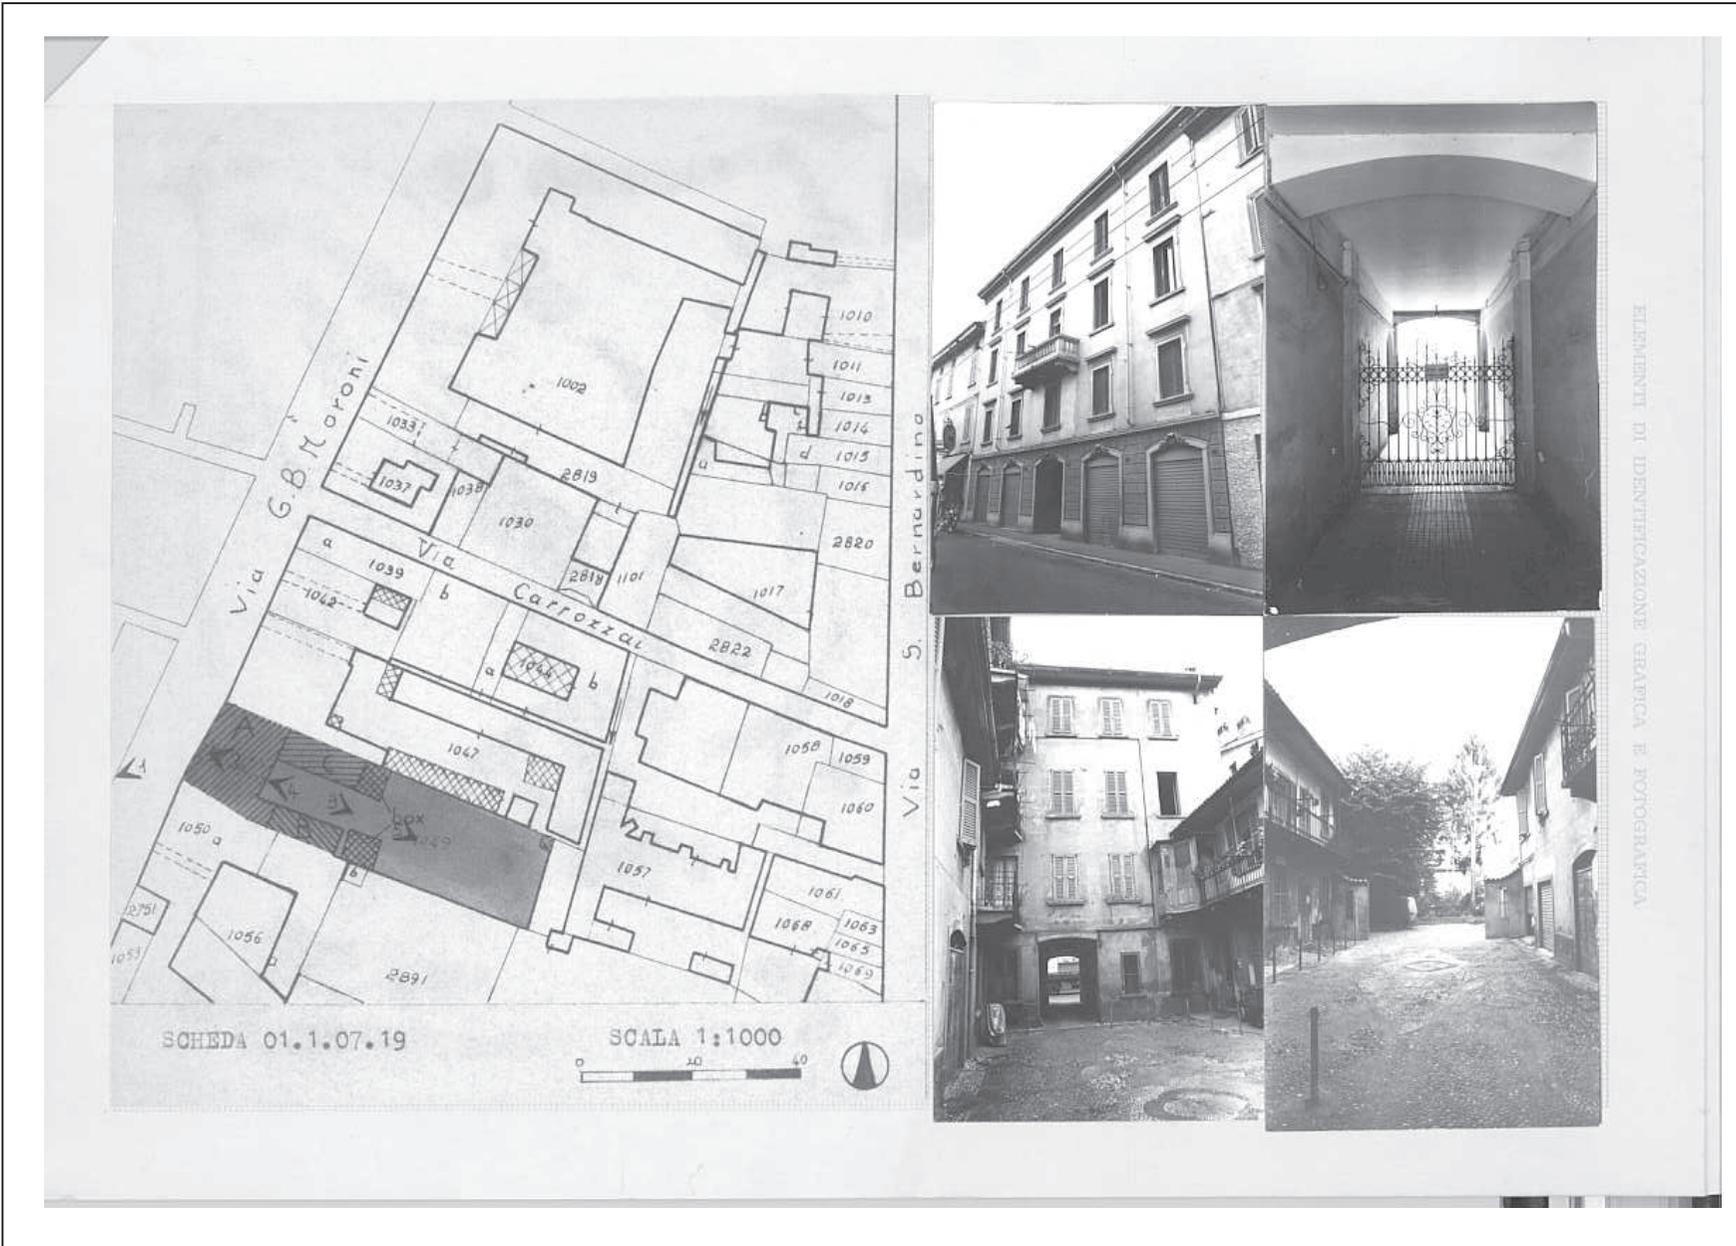
PROTEZIONE PROPOSTA																											1 2								
																											1 2								
																											1 2								
																											DESTINAZIONE DI PIANO								
DATI CRONOLOGICI																		DATI TIPOLOGICI									STRUTTURE E MATERIALI								
Costruito nei primi anni del <b>XX</b> secolo. Rifacimento della facciata e interni ai primi del <b>XX</b> secolo (murato in parte il portico sulla controfacciata). Costruiti in giardino tre box in lamiera. Allungato ballatoio sul lato nord e chiuso a l'espèce di veranda.																		Edificio in cortina con pianta a U Corpo A su strada a quattro piani. Corpi B e C (ex scuderie) a 2 piani. Copertura a due falde (A) e a padiglione (B). Ballatoio nel corpo C e balconi sui tre piani sul lato sud del cortile (corpo A). Facciata simmetrica con aperture ad arco ribassato a piano terra decorate con motivi liberty. Balcone centrale al 1° piano. Sottogronda con dentelli. Cancello e ringhiera vano scale nell'androne in ferro battuto; stanze con affreschi nel corpo centrale.									Muratura mista, intonacata. Solai in legno. Tetto con orditura in legno e manto in coppi. Su strada: zoccolatura, contorni, balcone e sottogronda in pietra artificiale. Fronte interna: alcuni contorni in arenaria. Ballatoi in cemento con mensole in pietra. Androne in mattonelle di cemento e carraie in arenaria. Gradini in arenaria. Pianerottoli in mattonelle.

PROPRIETARIO ATTUALE																		CARATTERISTICHE E CONTESTO									PROPOSTE DI RESTAURO								
BIBLIOGRAFIA																		Cortile acciottolato a motivi geometrici a diversi colori. Buon giardino con alberi sempreverdi d'alto fusto									Demolire box in giardino. Rifare intonaco nel cortile. Cambiare mattonelle al piano terra del vano scale. Restaurare pavimentazione nel cortile e del giardino (dimensioni e disegni originali)								
DOCUMENTI ANNESSI																											OSSERVAZIONI								
NEG. 148.31a / 148.12a / 148.6a / 148.5a / 148.8a Scheda bis																											Cortile asfaltato nel luglio 1973								
																											REDATTA DA <b>G. M. Labaa</b> -giugno 1973								
																											REVISIONATA DA <b>V. Zanella</b> -giugno 1973								
																											VISTA DA								
1 2 3 4 5 6 7 8 9									1 2 3 4 5 6 7 8 9									1 2 3 4 5 6 7 8 9
