1									2									3																										
COMUNE DI BERGAMO																		INVENTARIO DEI BENI CULTURALI E AMBIENTALI																		MONUMENTI								
DENOMINAZIONE Edificio residenziale																		EPOCA sec. XVIII-XIX-XX																		1 - VALORE ARCHITETTONICO								
LOCALITÀ Moroni VIA Carrozzai (Moroni)																		N. CIV. 1C,D,E																		a) pessimo b) cattivo c) mediocre d) buono e) ottimo								
CATASTO Bergamo f. 13; mp. 1039 A,B																		USO ATTUALE esposizione mobili, abitazione																		2 - NECESSITÀ DI RESTAURO								
PROPRIETÀ privata																																				a) impossibile b) restauro integrale c) restauro interno o esterno d) restauri parziali e) ottime condizioni								
STRUTTURE VERTICALI						STRUTTURE ORIZZONTALI						COPERTURE						UMIDITÀ						GRADO																				
PROTEZIONE ESISTENTE P.R.G. n.a. art. 11																																				piano terreno

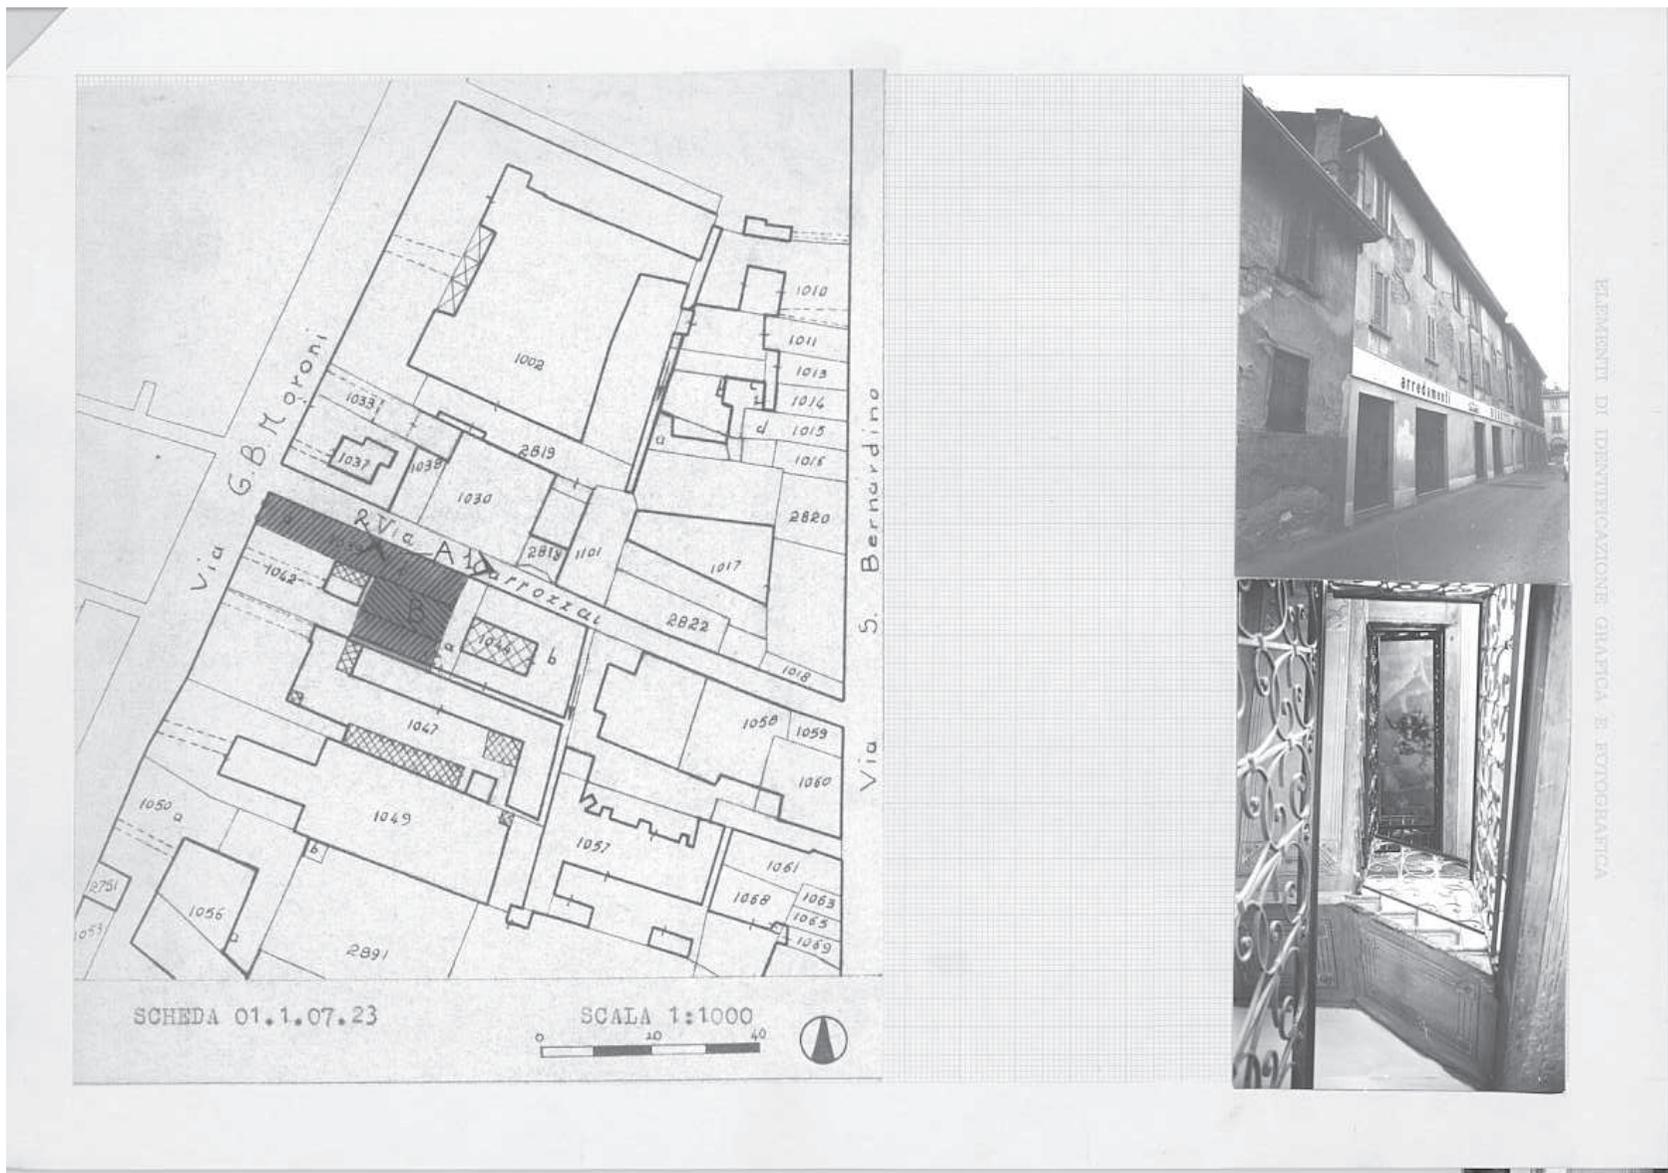
BIBLIOGRAFIA																		soffitto dipinto e ringhiera (fine																		unità con la casa a ovest (s.01.1.07.22)								
																		'800). Sotto le rampe riquadrature																		Ex deposito e fabbrica di carrozze, donde								
																		dipinte con motivi liberty. Bel ser																		il nome alla via.								
																		ramento in ferro battuto al 2° piano. Sopra																		REDATTA DA G.M. Labaa-giugno 1973								
DOCUMENTI ANNESSI																		il cortile (B) ampia terrazza con																		REVISIONATA DA V. Zanella-giugno 1973								
NEG. 148.15a / 148.21a																		lucernari. Strettissimo spazio di																		VISTA DA								
																		distacco dalla casa a sud. Piano ter																										
																		ra su strada in vivace contrasto con l'ambiente.
