1									2									3																																			
COMUNE DI BERGAMO																		INVENTARIO DEI BENI CULTURALI E AMBIENTALI																		MONUMENTI																	
DENOMINAZIONE Edificio residenziale																		EPOCA sec. XIX									1. VALORE ARCHITETTONICO									NUMERO SCHEDA																	
LOCALITÀ Moroni VIA Carrozzai																		N. CIV. 4D-6									a) pessimo b) cattivo c) mediocre d) buono e) ottimo									0 1 1 0 7 2 6																	
CATASTO Bergamo f213; mp 1101																											2. NECESSITÀ DI RESTAURO																										
PROPRIETÀ privata USO ATTUALE abitazione																											a) impossibile b) restauro integrale c) restauro interno o esterno d) restauri parziali e) ottime condizioni									GRADO																	
STRUTTURE VERTICALI <input type="checkbox"/>																		STRUTTURE ORIZZONTALI <input type="checkbox"/>									COPERTURE <input type="checkbox"/>									UMIDITÀ <input type="checkbox"/>									a b c d e

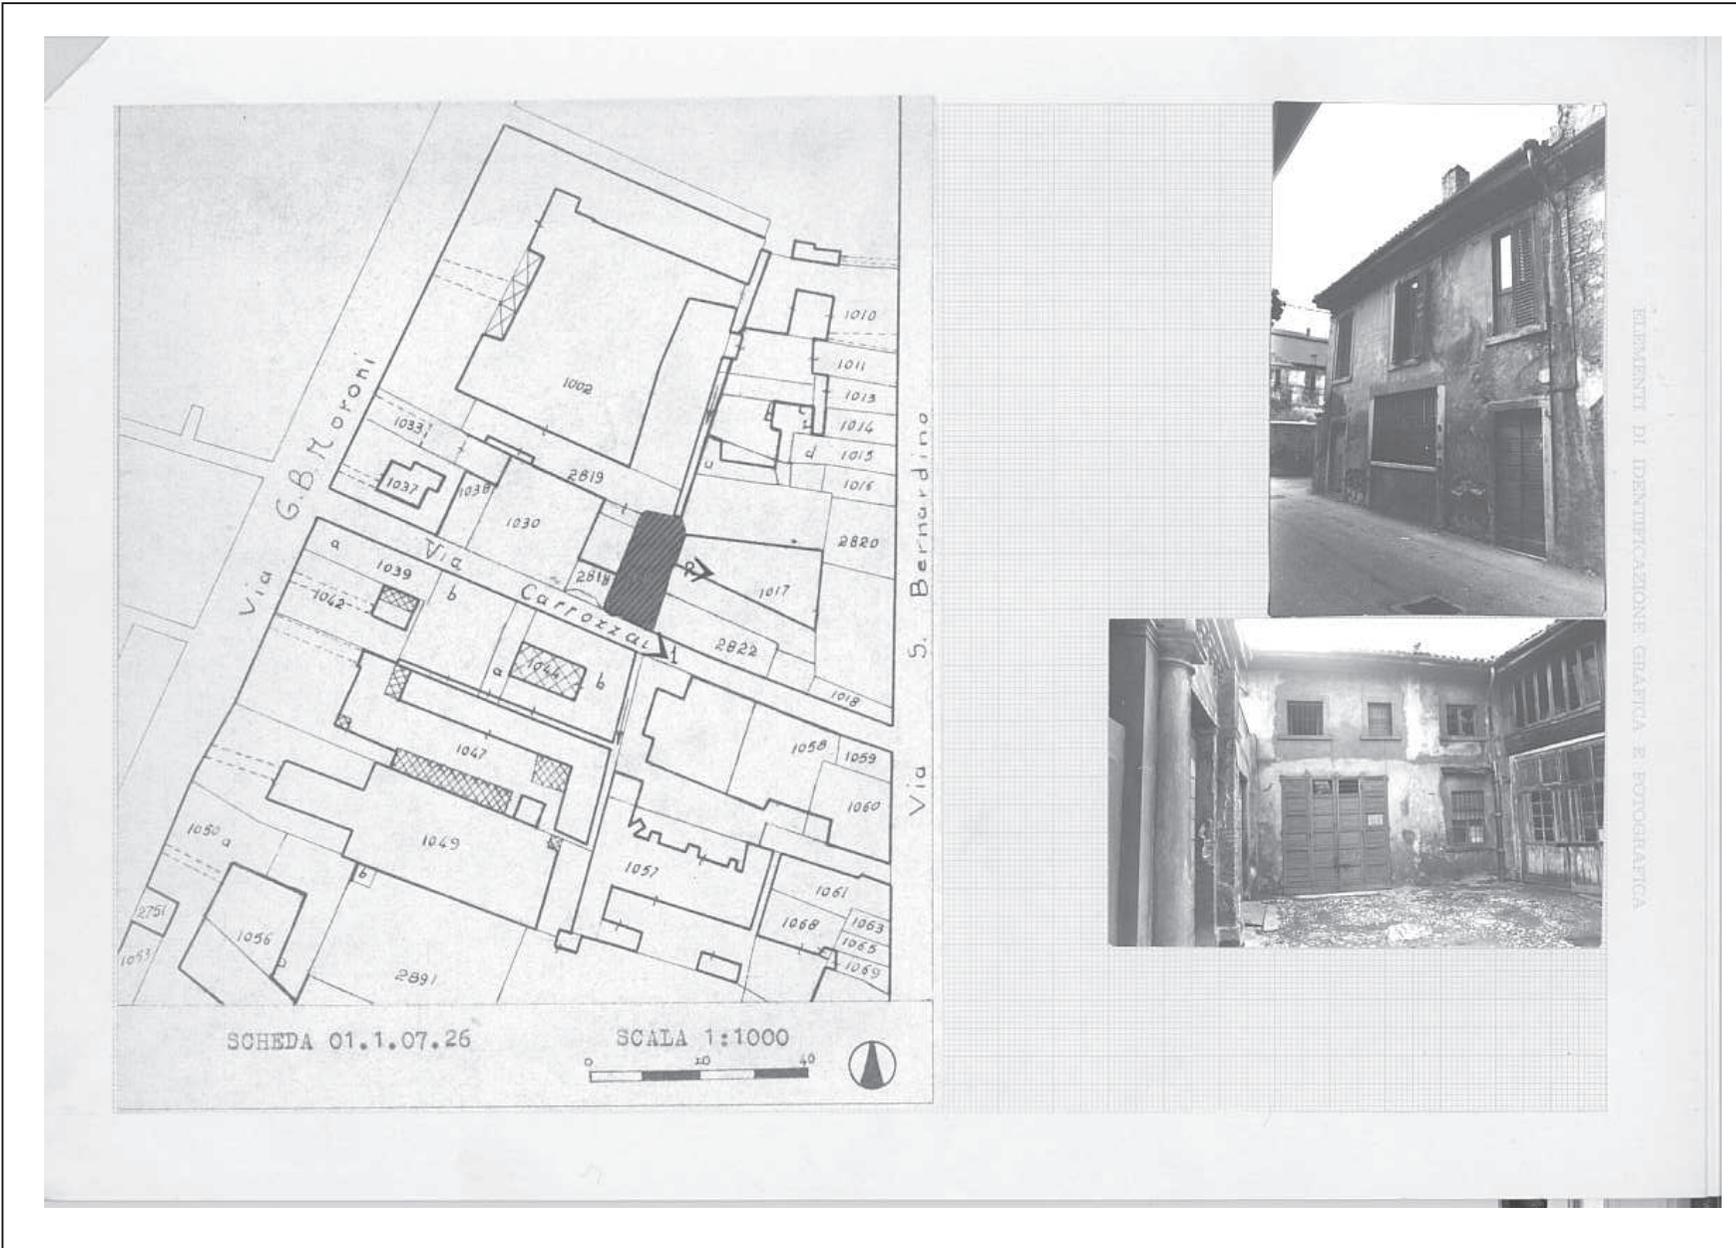
PROTEZIONE ESISTENTE P.R.G. n.a. art. 11																											piano terreno									1 2																	
PROTEZIONE PROPOSTA																											resto dell'edificio									1 2																	
																											spazi liberi									1 2																	
																											DESTINAZIONE DI PIANO																										
DATI CRONOLOGICI																		DATI TIPOLOGICI									STRUTTURE E MATERIALI																										
Edificio degli ultimi anni del XIX secolo.																		Edificio in cortina a pianta rettangolare. Altezza di due piani. Tetto a padiglione.									Muratura mista, intonacata. Solai in legno. Tetto con orditura in legno e manto in coppi. Pianerottoli in cotto. Contorni delle aperture e gradini in arenaria.																										
Apertura centrale al piano terra murata nella parte inferiore.																		Fronte strada: a piano terra tre aperture rettangolari (molte ampia quella centrale). Al 1° piano porte-finestre rettangolari. Comignoli. Fronte est: Grande apertura rettangolare. Piccole finestre con inferriata.									Vano scale interno con lucernario.

CARATTERISTICHE PARTICOLARI E CONTESTO									PROPOSTE DI RESTAURO																										
PROPRIETARIO ATTUALE																		Al piano terra ex laboratorio per la costruzione di carrozze, donde il nome alla via (v. anche scheda n. 01.1.07.75).									Restauro generale. Rifare il tetto, gli intonaci e il fronte ovest. Riaprire aperture centrali.																										
BIBLIOGRAFIA																											OSSERVAZIONI																										
DOCUMENTI ANNESSI																		negozi, attività artigianali, vetrine, insegna, ecc.									REDATTA DA G.M. Labaa-giugno 1973																										
NEG. 148.25a / 145.16																											REVISIONATA DA V. Zanella-giugno 1973																										
																											VISTA DA
