1 2 3 4 5 6 7 8 9									1 2 3 4 5 6 7 8 9									1 2 3 4 5 6 7 8 9																										
COMUNE DI BERGAMO																		INVENTARIO DEI BENI CULTURALI E AMBIENTALI																		MONUMENTI								
DENOMINAZIONE Ex rustici, scuderie del palazzo del Consorzio																		EPOCA sec. XIX																		NUMERO SCHEDA								
LOCALITÀ Moroni																		VIA Moroni																		N. CIV. 103								
CATASTO Bergamo f.13-14; mp.2819-1002																		PROPRIETÀ privata																		USO ATTUALE depositi								
STRUTTURE VERTICALI						STRUTTURE ORIZZONTALI						COPERTURE						UMIDITÀ						GRADO																				
PROTEZIONE ESISTENTE P.R.G. n.a. art. 11																		1 - VALORE ARCHITETTONICO																		a) pessimo b) cattivo c) mediocre d) buono e) ottimo								
PROTEZIONE PROPOSTA																		2 - NECESSITÀ DI RESTAURO																		a) impossibile b) restauro integrale c) restauro interno o esterno d) restauri parziali e) ottime condizioni

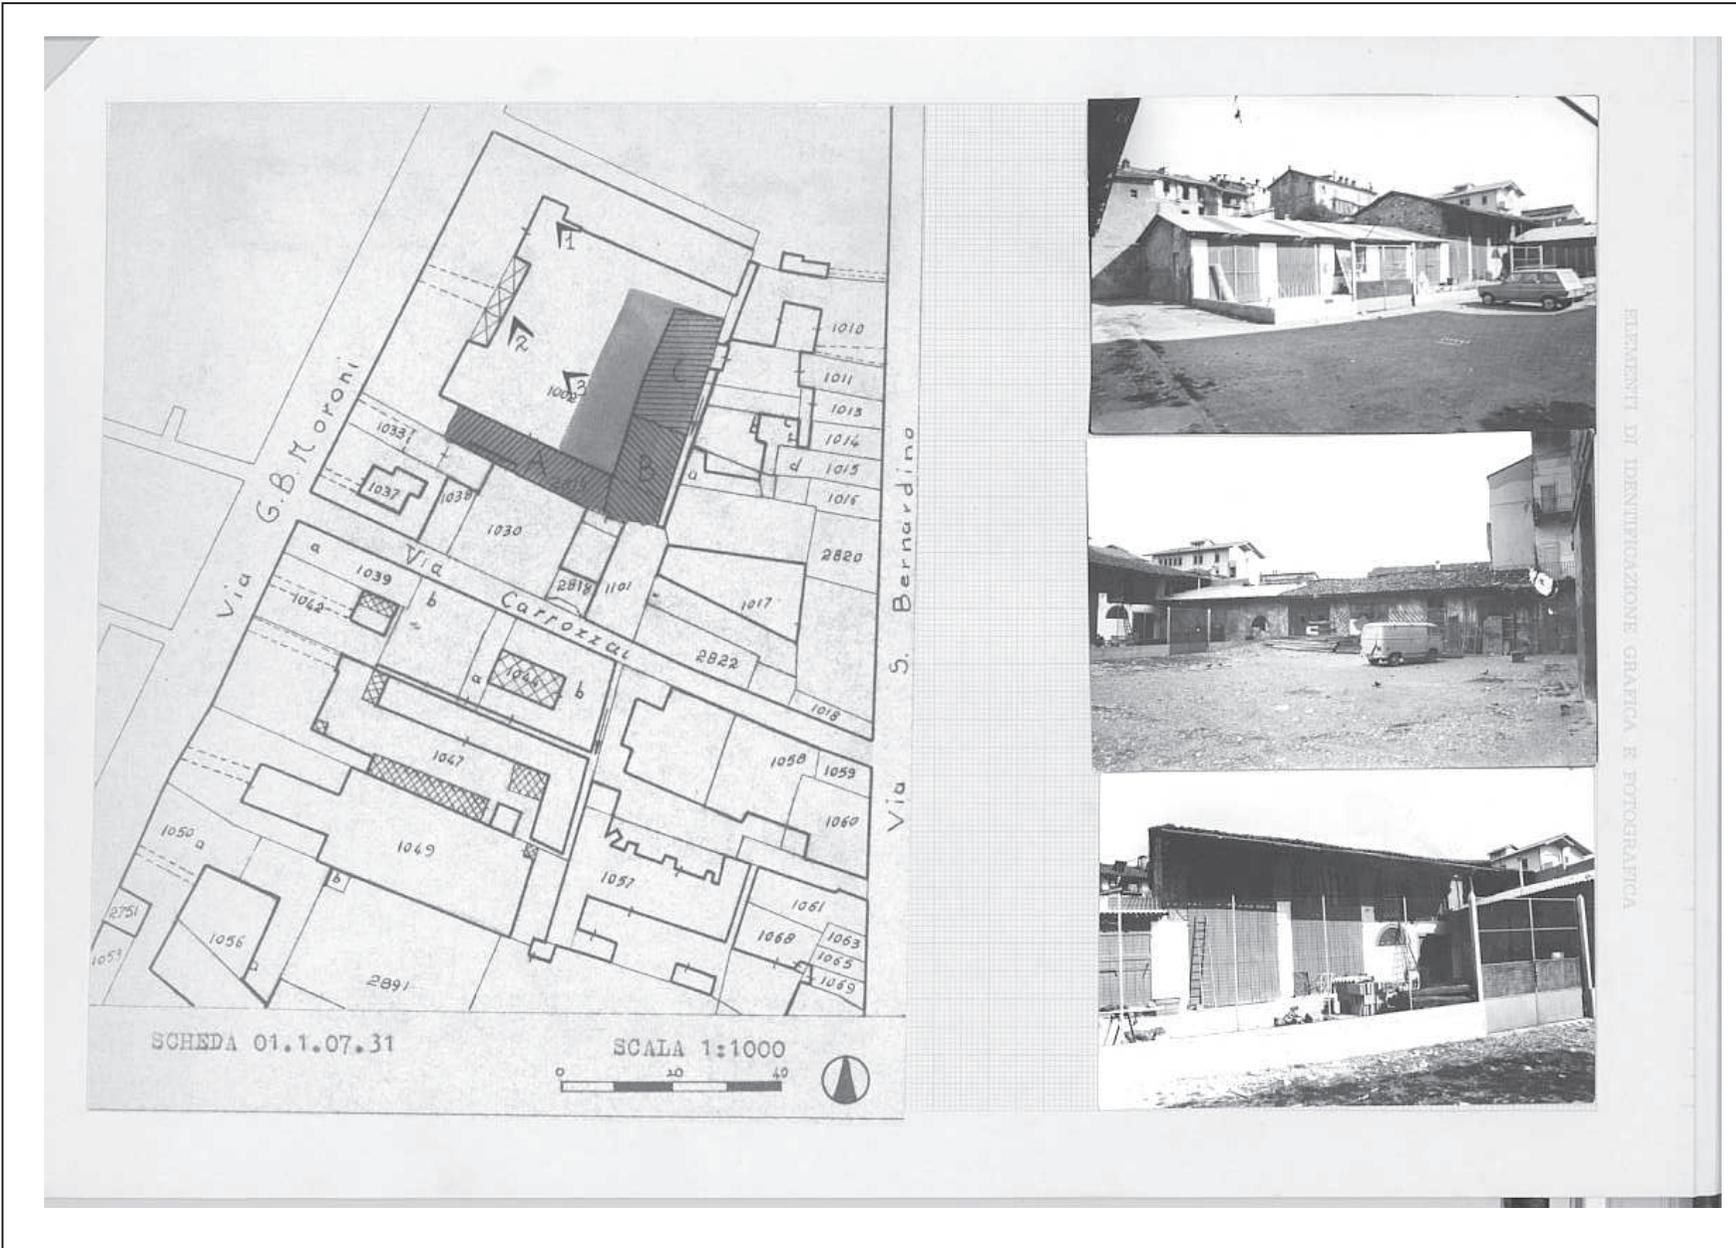
NEG. 139.6a / 148.36a / 139.9a																																				VISTA DA								
1 2 3 4 5 6 7 8 9									1 2 3 4 5 6 7 8 9									1 2 3 4 5 6 7 8 9

Sostituite alcune coperture.																		Tetto a due falde. Grandi aperture rettangolari e una grande finestra con inferriata.																		PROPOSTE DI RESTAURO								
PROPRIETARIO ATTUALE																		Tetto a due falde. Grandi aperture rettangolari e una grande finestra con inferriata.																		Demolizione dei corpi A e C. Togliere muretto e rete metallica. Acciottolare il cortile. Restauro integrale del corpo B, rispettando materiali e forme primitivi. Si propone di salvare in parte l'edificio come documento storico (antiche mura di fiume).								
BIBLIOGRAFIA																		<u>CARATTERISTICHE E CONTESTO</u>																		REDATTA DA G.M. Labaa-giugno 1973								
DOCUMENTI ANNESSI																		Largo spazio esterno antistante i corpi B e C, recintato da basso muretto con rete metallica. Accesso da due cancelli.																		REVISIONATA DA V. Zanella-giugno 1973
