1 2 3 4 5 6 7 8 9									1 2 3 4 5 6 7 8 9									1 2 3 4 5 6 7 8 9																	
COMUNE DI BERGAMO																		INVENTARIO DEI BENI CULTURALI E AMBIENTALI									MONUMENTI								
DENOMINAZIONE E Edificio residenziale																		EPOCA sec. XIX-XX									1 - VALORE ARCHITETTONICO								
LOCALITÀ Moroni VIA Moroni																		N. CIV. 65-67-69									a) pessimo b) cattivo c) mediocre d) buono e) ottimo								
CATASTO Bergamo f. 11; mp. 994																		USO ATTUALE abitazione									2 - NECESSITÀ DI RESTAURO								
PROPRIETÀ privata																											a) impossibile b) restauro integrale c) restauro interno o esterno d) restauri parziali e) ottime condizioni								
STRUTTURE VERTICALI						STRUTTURE ORIZZONTALI						COPERTURE						UMIDITÀ						GRADO											
PROTEZIONE ESISTENTE P.R.G. n.a. art. 11																		piano terreno									1/2								
PROTEZIONE PROPOSTA la tipologia e il ballatoio																		resto dell'edificio									1/2

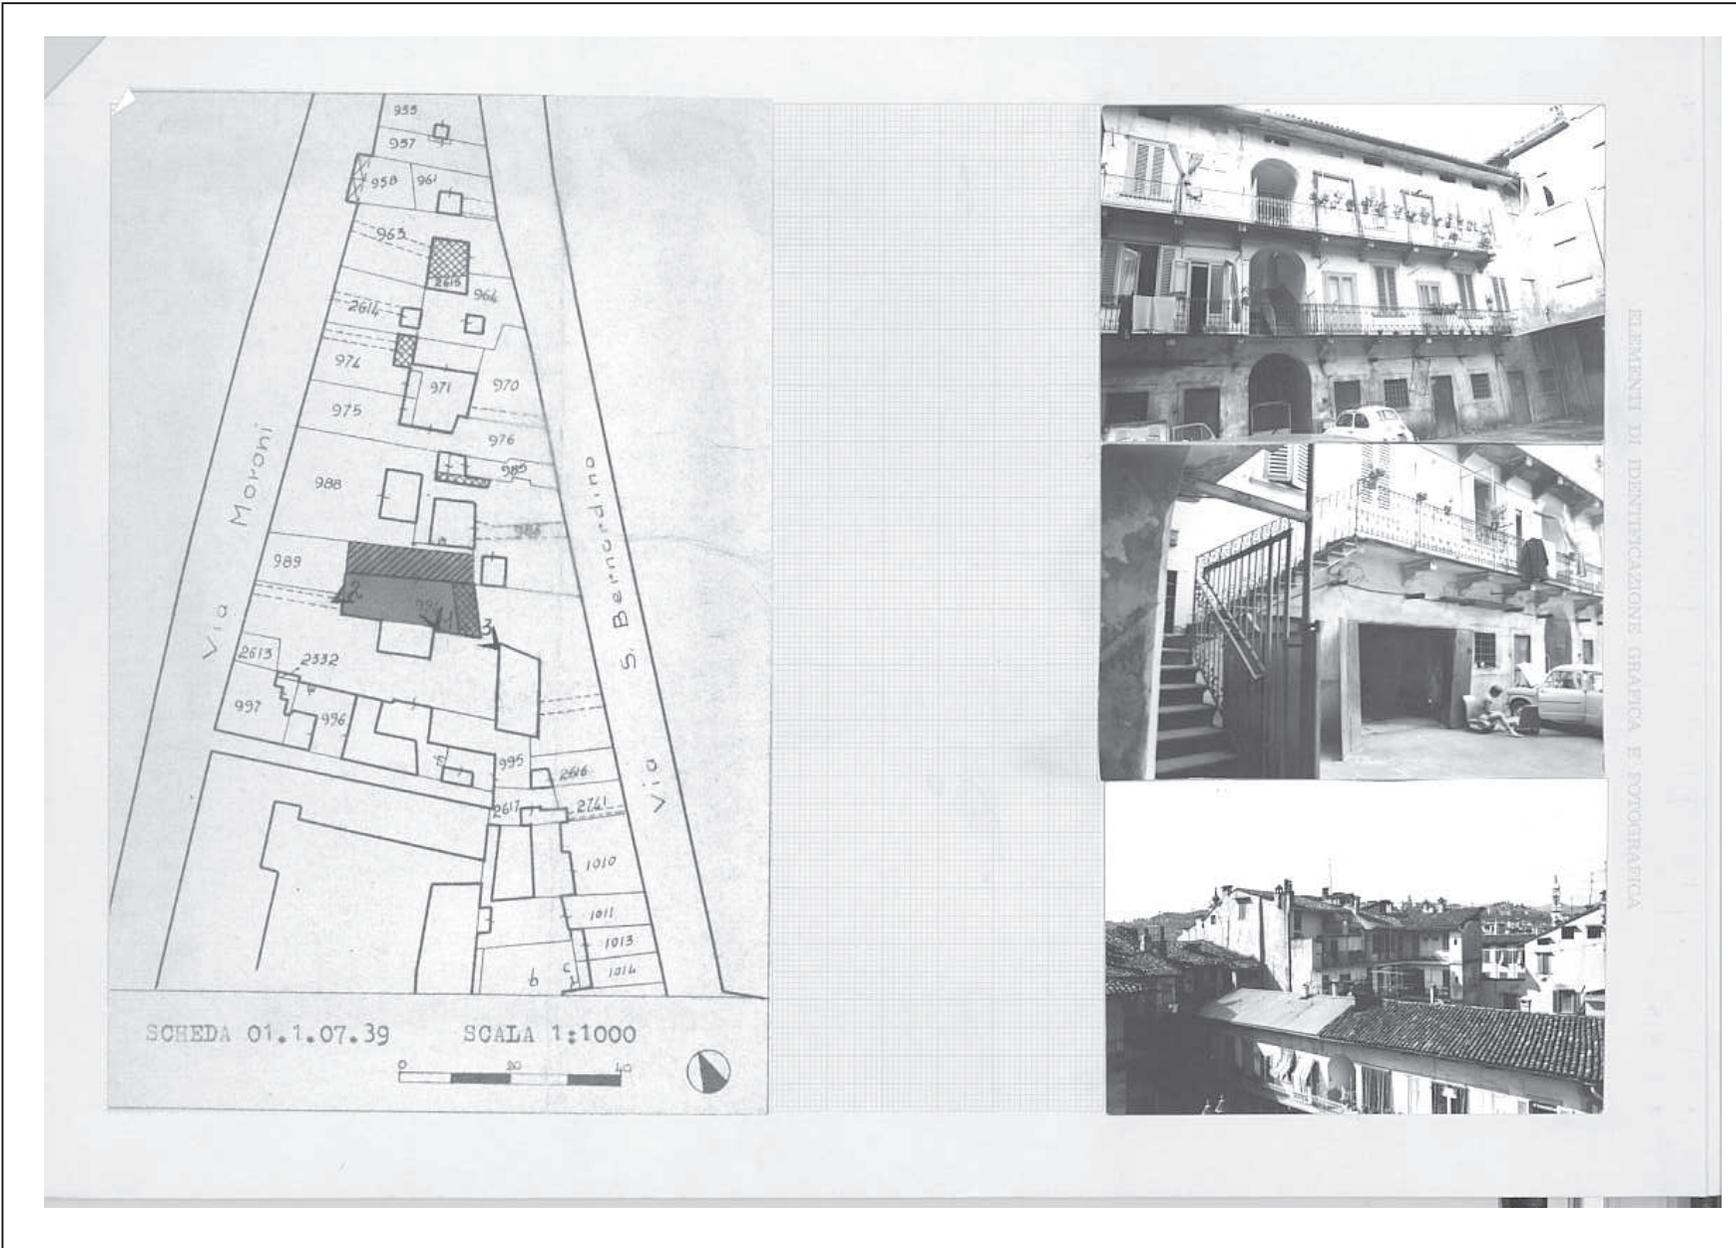
spazi liberi									1/2								
																		DESTINAZIONE DI PIANO																	
DATI CRONOLOGICI																		DATI TIPOLOGICI									STRUTTURE E MATERIALI								
Costruito nei primi anni del XIX secolo. Sec. XX prima '45: a piano terra modificata apertura. Dal vano scale tolta la rampa che conduceva dal piano terra al 1° piano. Aggiunta scala esterna a ovest per il 1° ballatoio.																		Edificio interno, addossato ad altri edifici a pianta rettangolare. Altezza di tre piani più sottotetto. Tetto a due falde. Sul fronte sud due ordini di ballatoi. Locali a piano terra con volte a padiglione. Vano scale centrale con grandi aperture arcuate sui ballatoi.									Muratura in mattoni, intonacata. Bolai in legno. Tetto con orditura in legno e manto in coppi. Zoccolatura in intonaco rustico. A piano terra contorni in arenaria. Al 1° e 2° piano contorni delle porte in legno. Ballatoi con mensole e piane in pietra. Scale in arenaria.

PROPRIETARIO ATTUALE																		CARATTERISTICHE PARTICOLARI E CONTESTO									PROPOSTE DI RESTAURO								
																		A piano terra strette porte rettangolari intervallate da finestre quadrate con inferriata. Ai ballatoi bella ringhiera lavorata.									Ripristinare la tipologia originale. Rifare sottogronda e intonaco. Restaurare le mensole dei ballatoi. Sostituire la lamiera del tetto con coppi. Ricostruire aperture alterate a piano terra.								
BIBLIOGRAFIA																											OSSERVAZIONI								
																											Buon esempio di casa ottocentesca a ballatoio.								
DOCUMENTI ANNESSI																		negozi, attività artigianali, vetrine, insegne, ecc.									REDAITTA DA G.M. Labaa-giugno 1973								
NEG. 137.16 / 137.17 / 153.17																											REVISIONATA DA V. Zanella-giugno 1973								
																											VISTA DA								
1 2 3 4 5 6 7 8 9									1 2 3 4 5 6 7 8 9									1 2 3 4 5 6 7 8 9
