| 1 2 3 4 5 6 7 8 9 | | | | | | | | | 1 2 3 4 5 6 7 8 9 | | | | | | | | | 1 2 3 4 5 6 7 8 9 | | | | | | | | | | | | | | | | | | | | | | | | | | | | | | | | | | | |
|---|--|--|--|--|--|--|--|--|---|--|--|--|--|--|--|--|--|---|--|--|--|--|--|--|--|--|---|--|--|--|--|--|--|--|--|---|--|--|--|--|--|--|--|--|--|--|--|--|--|--|--|--|--|
| <b>COMUNE DI BERGAMO</b> | | | | | | | | | | | | | | | | | | <b>INVENTARIO DEI BENI CULTURALI E AMBIENTALI</b> | | | | | | | | | | | | | | | | | | <b>MONUMENTI</b> | | | | | | | | | | | | | | | | | |
| DENOMINAZIONE <b>Edificio residenziale</b> | | | | | | | | | | | | | | | | | | EPOCA <b>sec. XVIII-XX</b> | | | | | | | | | 1 - VALORE ARCHITETTONICO<br>a) pessimo b) cattivo c) mediocre<br>d) buono e) ottimo | | | | | | | | | NUMERO SCHEDA<br><b>01110744</b> | | | | | | | | | | | | | | | | | |
| LOCALITÀ <b>Moroni</b> VIA <b>Moroni</b> | | | | | | | | | | | | | | | | | | N. CIV. <b>37-39-41</b> | | | | | | | | | 2 - NECESSITÀ DI RESTAURO<br>a) impossibile b) restauro integrale<br>c) restauro interno o esterno<br>d) restauri parziali e) ottime condizioni | | | | | | | | | GRADO<br>a b c d e | | | | | | | | | | | | | | | | | |

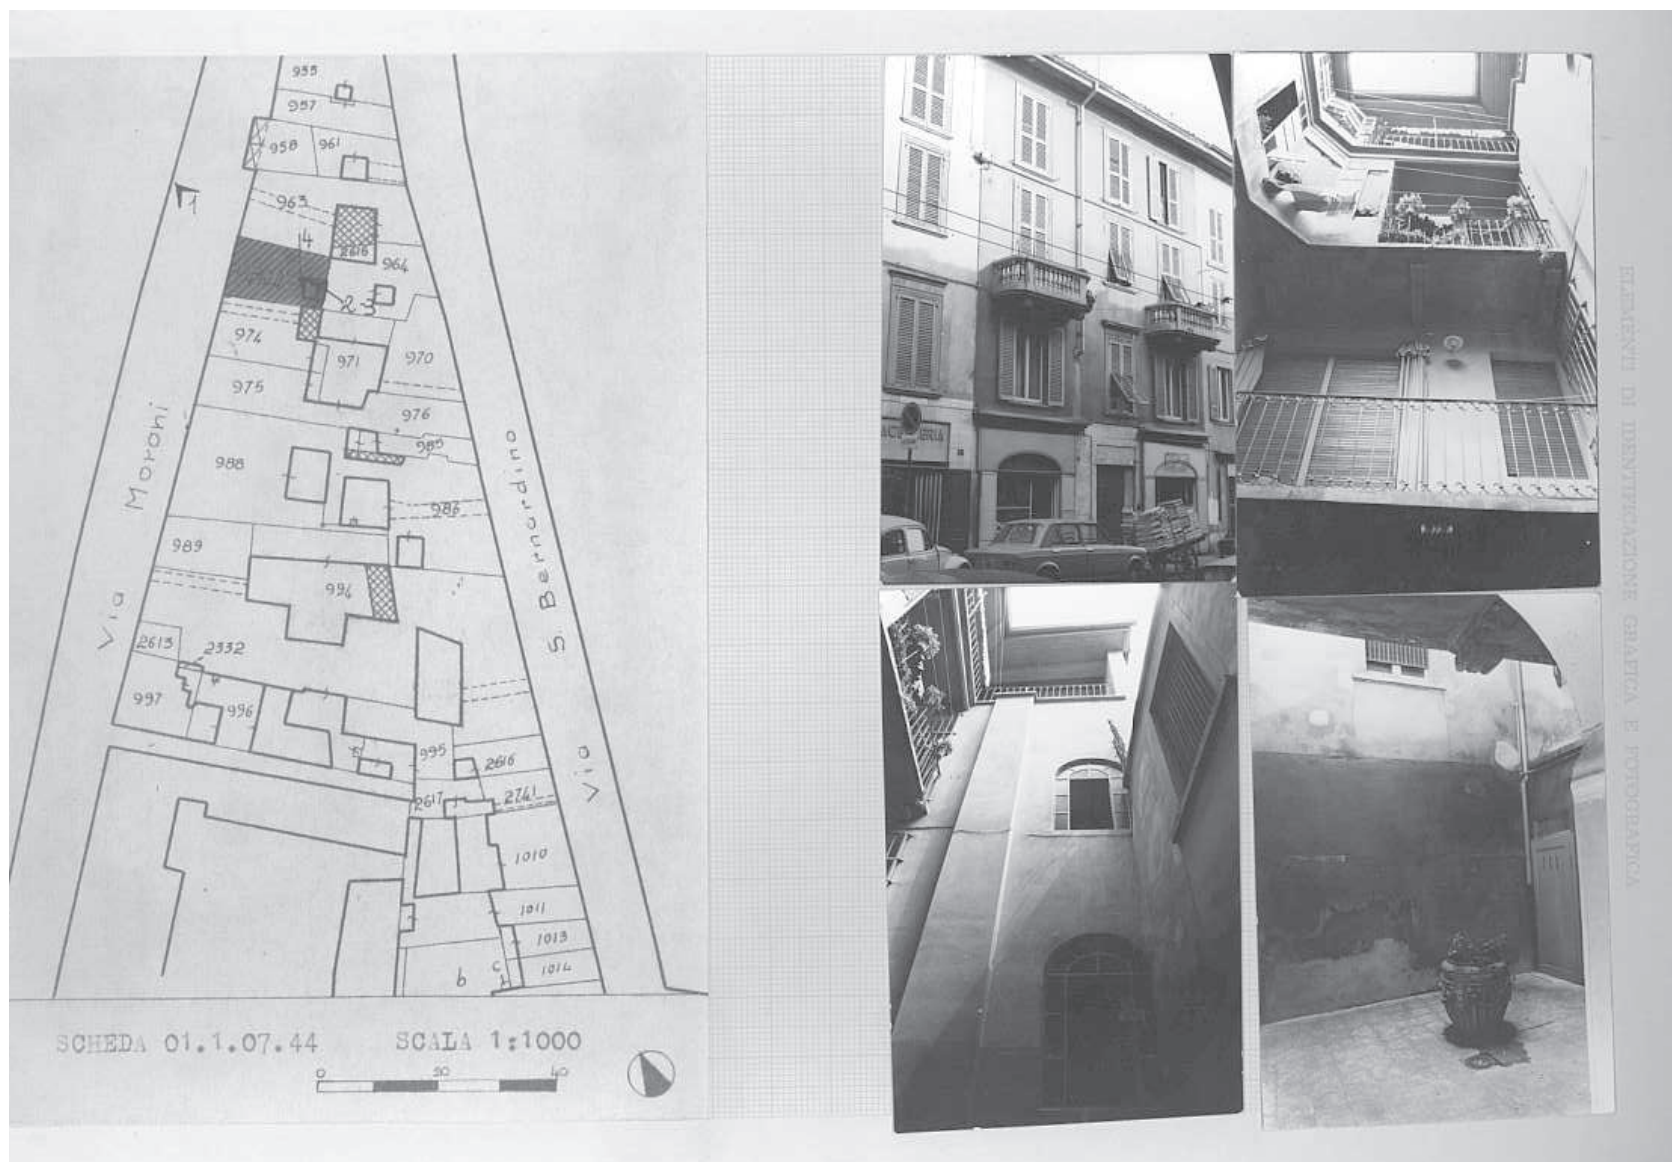
| 1 2 3 4 5 6 7 8 9 | | | | | | | | | 1 2 3 4 5 6 7 8 9 | | | | | | | | | 1 2 3 4 5 6 7 8 9 | | | | | | | | | | | | | | | | | | | | | | | | | | | | | | | | | | | |
|---|--|--|--|--|--|--|--|--|---|--|--|--|--|--|--|--|--|---|--|--|--|--|--|--|--|--|---|--|--|--|--|--|--|--|--|---|--|--|--|--|--|--|--|--|--|--|--|--|--|--|--|--|--|
| Ristrutturazione interno al 1930 di un antico edificio. | | | | | | | | | | | | | | | | | | Edificio in cortina a pianta irregolare. Altezza di quattro piani. Tetto a due falde. Fronte interna a tre ordini di ballatoi. Ala nord: vano scale, con due finestre arcuate. Fronte strada: portale rettangolare centrale d'ingresso fra due negozi con volte a botte e aperture ad arco ribassato. Due balconi al 2° piano. | | | | | | | | | Muratura mista, intonacata. Tetto con orditura in legno e manto in coppi. Ballatoi e mensole in cemento. Contorni e gradini in arenaria. Androne e cortile in mattonelle di cemento. Su strada: serramenti negozi in ferro. Balconi in pietra artificiale. Alta zoccolatura in marmo. | | | | | | | | | | | | | | | | | | | | | | | | | | |
| | | | | | | | | | | | | | | | | | | Ballatoi del 1° e 2° piano su mensole lavorate. Vetri colorati. Serramenti a piano terra, ringhiere e inferriate '900. Lungo androne con volta a botte e cancello a metà cortile quadrato con accesso arcuato al vano scale. | | | | | | | | | Rilevare tapparelle. Ricomporre aperture esterne. Togliere insegna luminosa. Unificare colori serramenti. | | | | | | | | | | | | | | | | | | | | | | | | | | |
